RAPPORT

JB 2018/11

RAPPORT OM SAMMENSTØT VED GRORUD STASJON 16. DESEMBER 2017

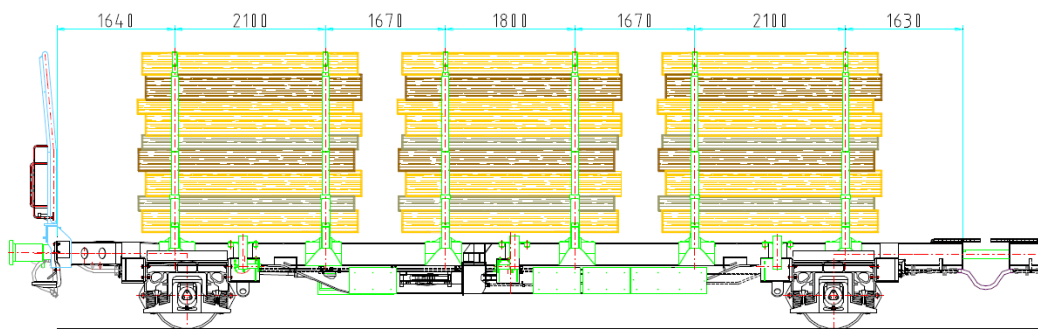
Figur 17: Tømmervogn og avstand mellom tømmerstaker. Illustrasjon: CargoNet AS

At understykke ligger an mot stake og ikke stikker mer ut enn 5 cm.

At last ikke går utover endebjelke og ikke er innenfor det frie koplingsrom.
