RAPPORT

JB 2019/02

RAPPORT OM AVSPORING PÅ BLAKER STASJON, KONGSVINGERBANEN 12. MARS 2018

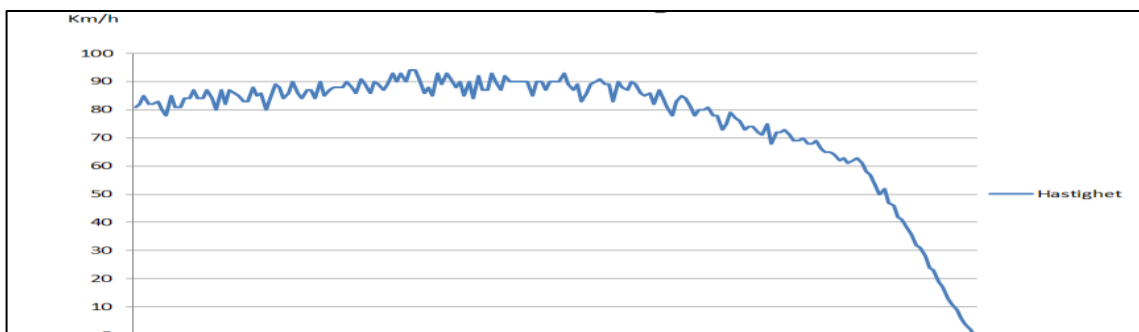
Figur 6: Hastighetskurve fra ATC (ATSS) logg. Kilde: Green Cargo AB

I følge føreren ble kjørekontrolleren satt i posisjon «0» på vei gjennom stasjonen for å starte nedbremsing mot Rånåsfoss stasjon, der det var planlagt kryssing. Lokomotivet er utstyrt med to systemer som logger blant annet hastighet og hovedledningstrykk. Systemene logger ikke trykk for direktebrems.

I følge logg fra ATC (Automatic Train Control) systemet hadde toget en hastighet på ca. 90 km/t før føreren senket hovedledningstrykket for å bremse.

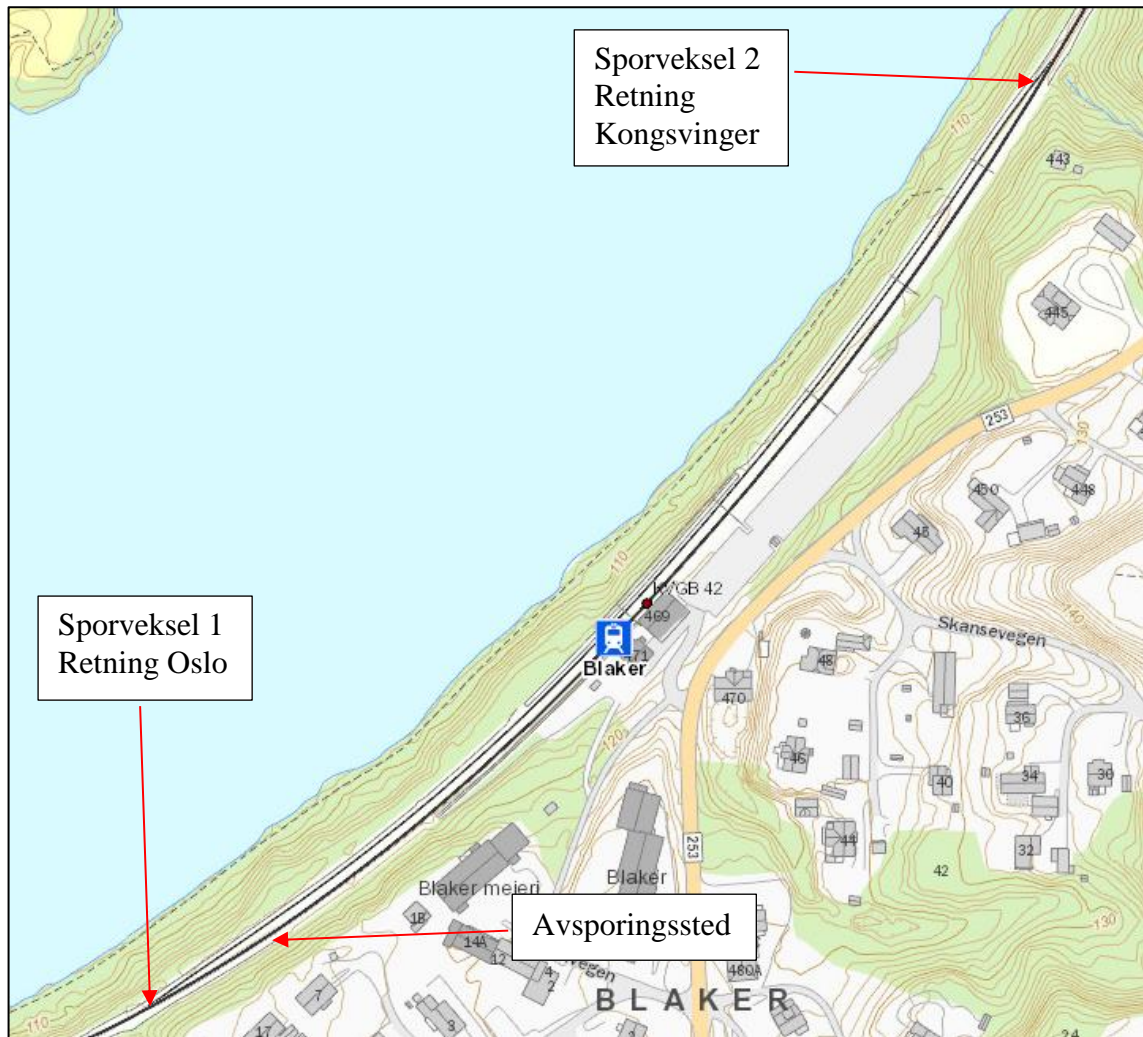
Figur 14: Detaljkart Blaker stasjon. Kart: Bane NOR SF, markering SHT

Det ble utført undersøkelser på stedet samme dag som avsporingen fant sted. Det ble ikke funnet avsporsingsmerker på skinnegangen. Det ble observert spor i snøen mellom skinnene ved ca. km. 41,7.

Merkene i snøen mellom sporene viste at vogn 3 hadde sporet av med hjulgangen ut til høyre i venstrekurven inn mot stasjonen, se figur 15 og figur 16. Ved sporveksel 2 i retning Rånåsfoss viste spor på sporvekselen og i snøen at vognen har truffet ledeskinnen, og gått lenger ut til høyre.
