RAPPORT

JB 2019/08

RAPPORT OM VOGNER I DRIFT VED AUMA SIDESPOR, RØROSBANEN 21. OKTOBER 2018

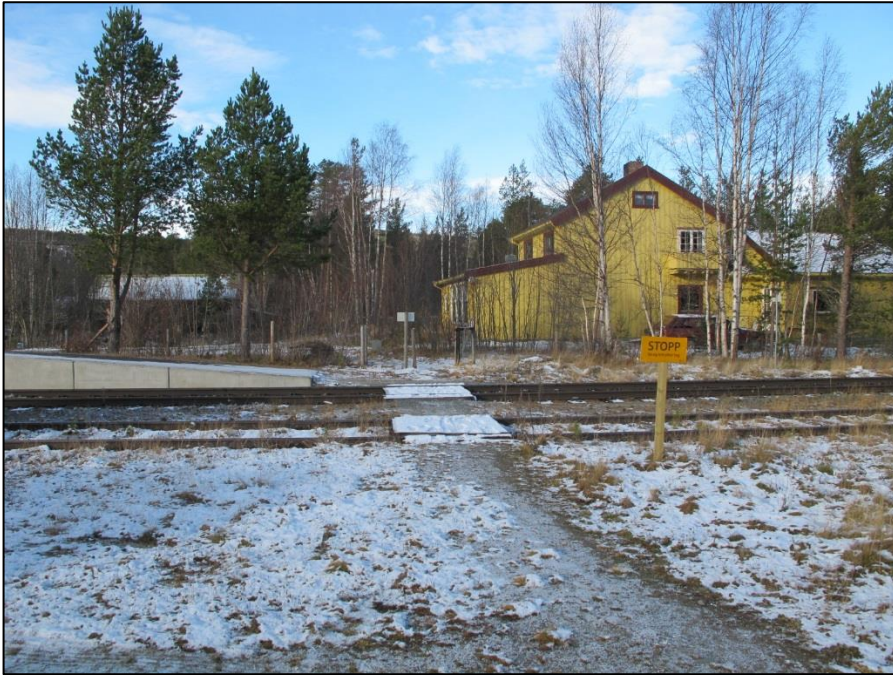
Figur 8: Auma personovergang. Foto: SHT

Ved Auma ligger Auma sidespor og Auma tømmerterminal, underlagt Alvdal stasjon. Sidesporet er tidligere spor 2 på Auma stasjon, og har en lengde på 362 meter. Sidesporet er sikret med sporsperre i begge ender. Sporet til tømmerterminalen på østsiden av fylkesvei 681 grener ut fra spor 2. Det er anlagt en personovergang over spor 1 og 2. Overgangen har ikke sikringsanlegg. Sporet på stedet er tilnærmet flatt, men nordover har det et fall på 3,8 %. Fall og stigning på under 5 % er ikke angitt med fall-/stigningsviser ved sporet. Siktlinjen langs sporet fra kurven i nord mot sporveksel 2 på Auma er ca. 420 meter.
