RAPPORT

JB 2020/02

RAPPORT OM PERSONULYKKE PÅ FILIPSTAD DRIFTSBANEGÅRD SØNDAG 24. FEBRUAR 2019

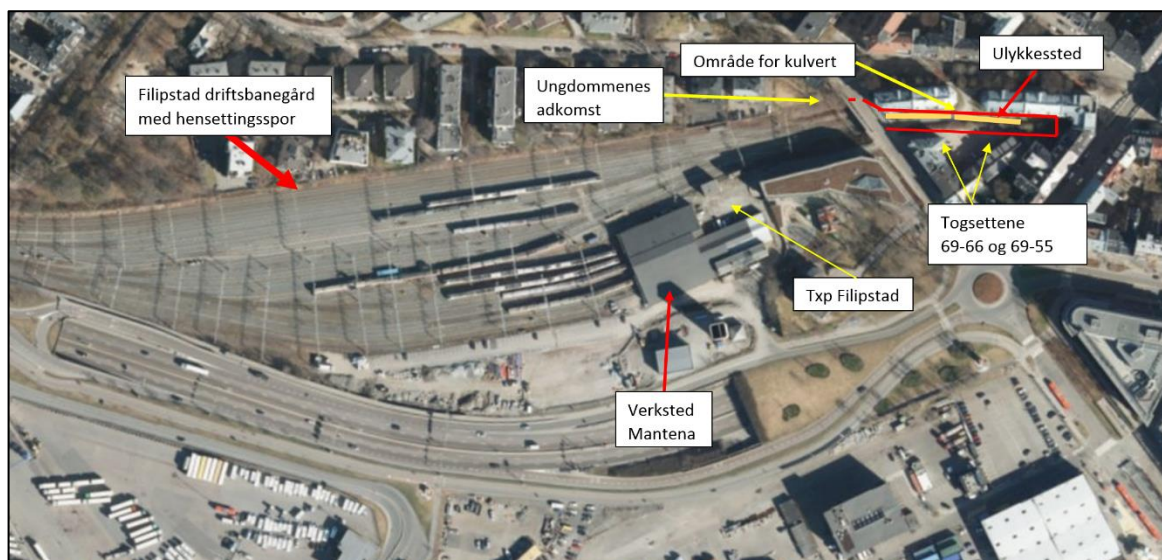
De kom fra Parkveien og videre inn Munkedamsveien. Ved Rufus fritidsklubb kjente en av ungdommene til at det var et hull gjerdet inn til området, slik at det var mulig å komme igjennom. Inne på området tok de til venstre og gikk inn i kulverten. Det var dårlig lys i kulverten, men ikke helt mørkt da det kom litt naturlig lys fra åpningen. De benyttet lommelyktene på telefonene sine når det var for mørkt og vanskelig å se.

Figur 2: Oversiktsbilde Filipstad. Kart: © Kartverket. Illustrasjon: SHT

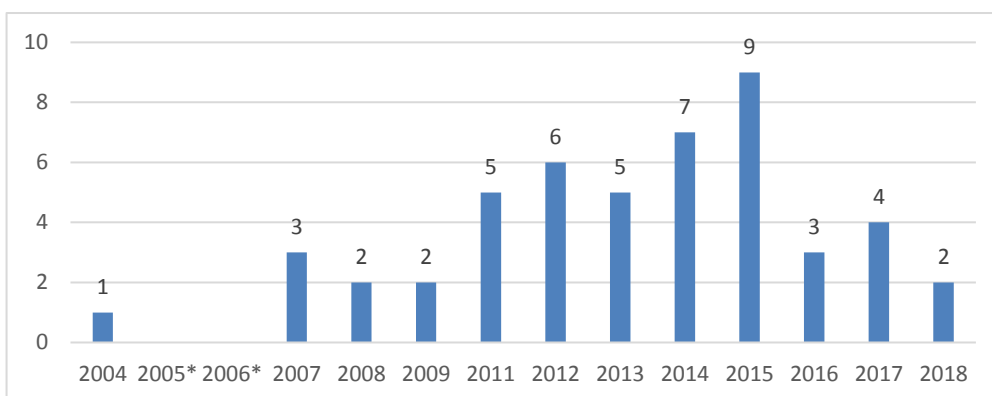
Områdesikringen av Filipstad er gjerde og skilting. I perioden fra 09.12.2004 til 12.10.2018, som er siste registrering før ulykken, ble det for Filipstad registrert 49 hendelser i rapporteringssystemet Synergi relatert til hull i gjerdet. Utbedringene skal ifølge Bane NOR registreres i Banedata, men dette skjer ikke alltid.

Figur 5: Antall registreringer i Synergi vedrørende ulovlig ferdsel på Filipstad driftsbanegård. Årene merket med * mangler data. Kilde: Statens jernbanetilsyn.

Skadede gjerder repareres i de fleste tilfeller med metalltråd og hullet «sys» igjen, eller det blir erstattet av ny gjerdeduk. Ved attraktive områder forekommer ødeleggelse på gjerder så ofte som daglig. Alle slike reparasjoner skal registreres, men dette blir ikke alltid gjort, noe som kan skyldes flere forhold. Havarikommisjonen mener dette er uheldig. Det kan være at registreringsjobben oppfattes som omfattende og tidkrevende, det kan føles som om registreringen ikke betyr noe, eller det kan være at arbeidsmengden er stor og registreringen blir glemt på slutten av skiftet. Mange reparasjoner gjøres også «på sparket», og blir glemt registrert i etterkant. Havarikommisjonen mener det bør etableres en rask og enkel måte å registrere mindre reparasjoner på, både for gjerder og andre installasjoner. Havarikommisjonen mener samtidig at det på områder hvor gjerdet repareres nærmest daglig, bør vurderes andre tiltak. Om et gjerde klippes opp rett etter at det er reparert, vil det i praksis konstant være åpen adgang inn til sporet.

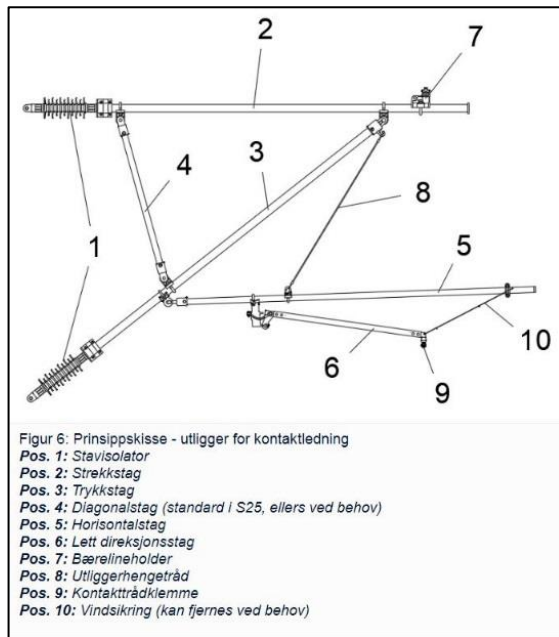
Høyden mellom kontaktledningen og skinnoverkant på ulykkesstedet ble målt av Bane NOR til 5,19 meter den 25.02.2019.

Figur 8: Skisse kontaktledningsanlegg unntatt mast. Kilde: Bane NOR SF

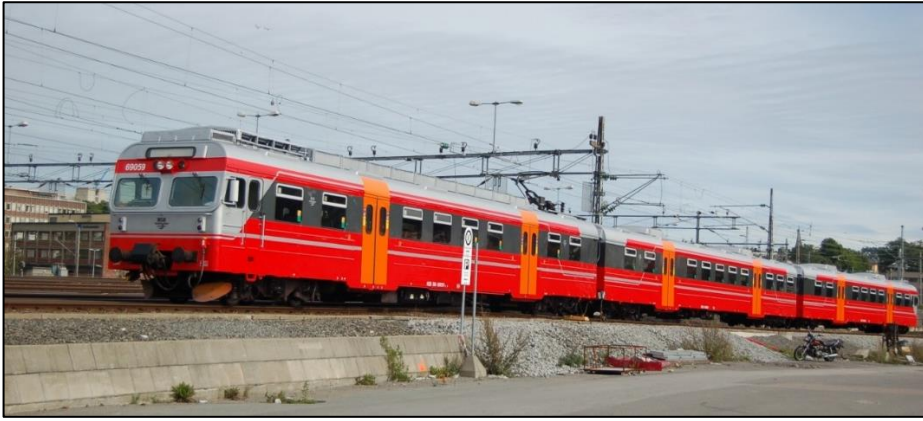
De to togsettene på spor 3 i Strupen var type 69G. Settene ble tidligere benyttet på Gjøvikbanen av NSB Gjøvikbanen AS, men var nå hensatt. Togsett 69-56 ble tilbakelevert Norske Tog 12. desember 2017 og hensatt på Sundland. Togsettet ble flyttet til Filipstad driftsbanegård 13. mars 2018.

Figur 9: Togsett type 69. Foto: Norske Tog AS
