RAPPORT

JB 2020/05

RAPPORT OM AVSPORING PÅ OSLO S 8. MAI 2019

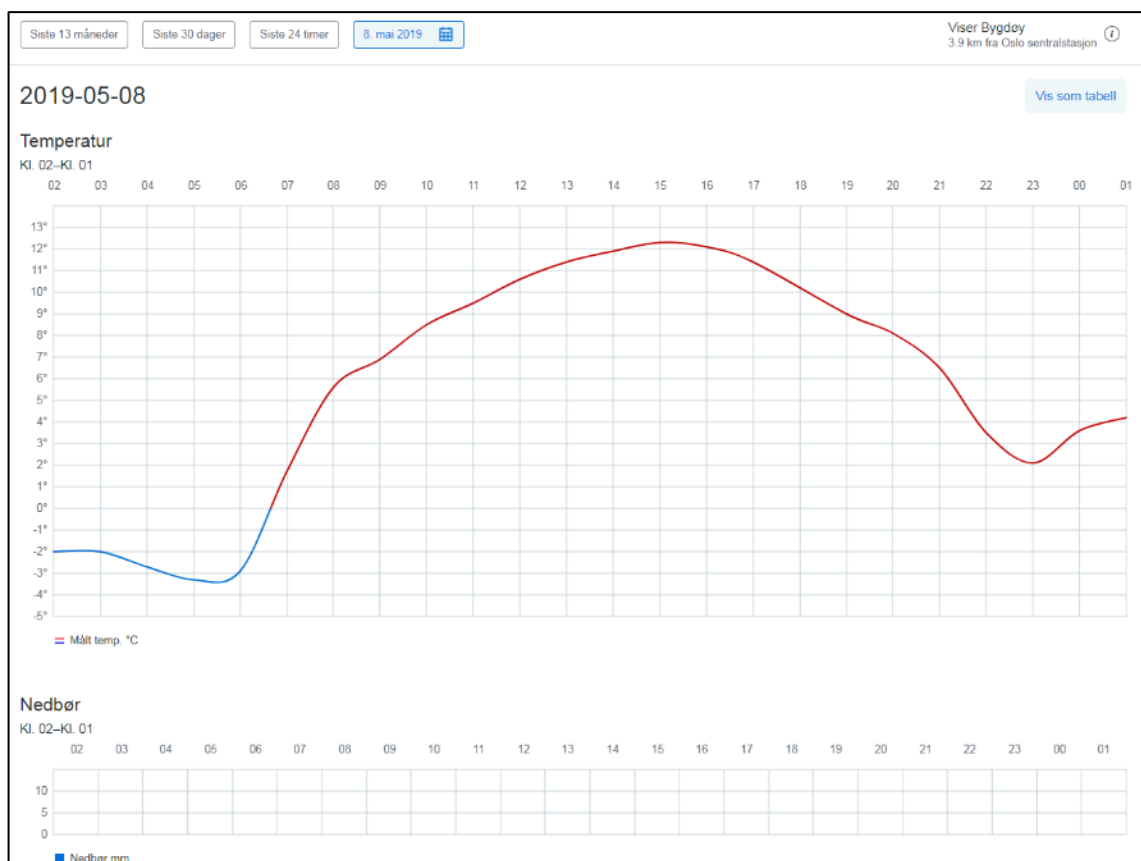
Det var klart vær, og temperaturen var ca. 10 °C da avsporingen skjedde kl. 1821. Nærmeste målestasjon er Bygdøy som ligger 3,9 km fra Oslo S.

Figur 3: Temperatur og nedbør 8. mai 2019 ved nærmeste målestasjon til Oslo S. Kilde. Yr.no

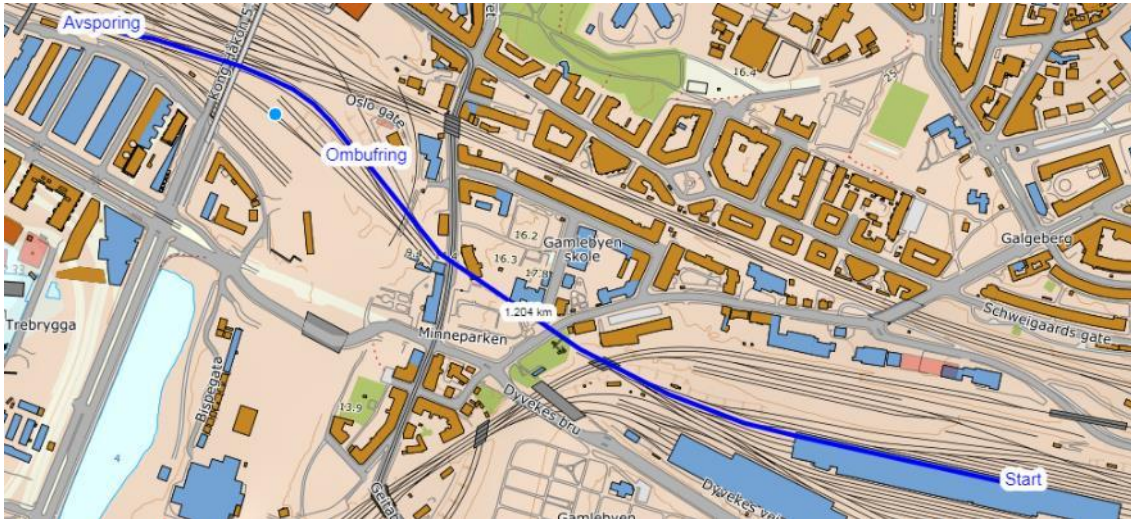
Figur 26: Totalt kjørte skiftet ca. 1,2 km fra spor 16 i Lodalen til spor 19 Oslo S. Kart: © Kartverket

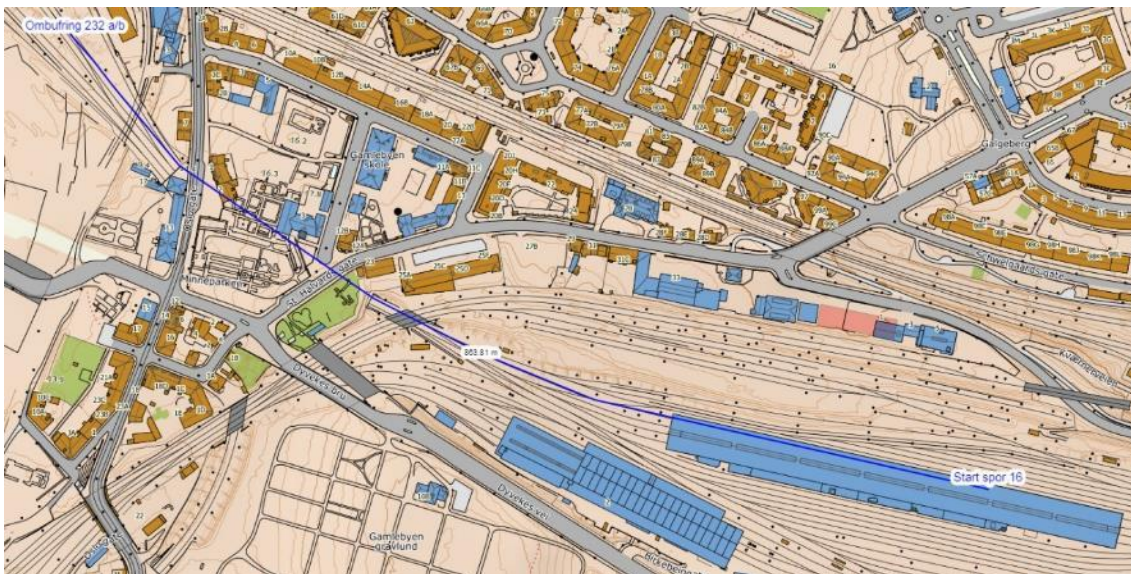
Figur 27: Avstand fra spor 16 til sporveksel 232 hvor ombuvingen skjedde er ca. 850 meter. Kart: © Kartverket

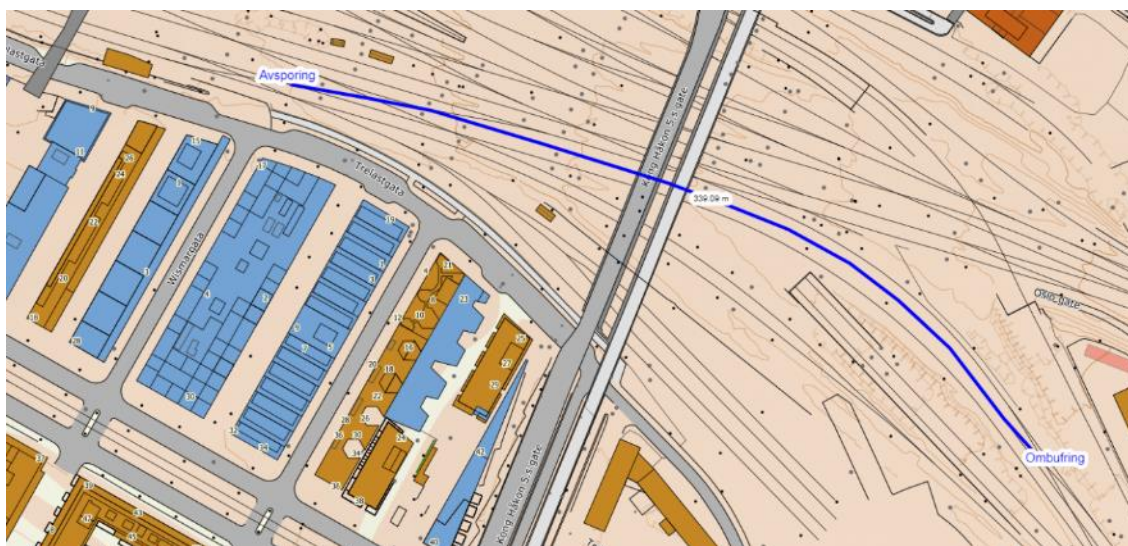
For å beregne hastigheten til vogn nr. 4, som mistet bufferen i sporveksel 232, legges det til tre vognlengder på 26 meter, totalt 78 meter. Vi antar da at lokomotivet var 418 meter (340 + 78) fra avsporingsspunktet da bufferen falt av. Hastigheten på dette stedet er ifølge grafen 36,3 km/t, og er anslått til å være like etter tiden 18:16:16 (se figur 9).

Figur 28: Avstand fra sporveksel 232 til avspøringsstedet er ca. 340 meter. Kart: © Kartverket
