RAPPORT

Bane 2020/07

RAPPORT OM AVSPORING PÅ GROVANE STASJON, SETESDALSBANEN DEN 26.08.2019, TOG A1

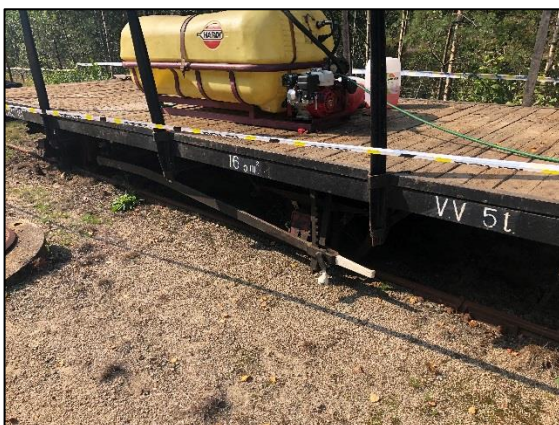
Figur 5: Godsvogn litra T-18. Foto: SHT

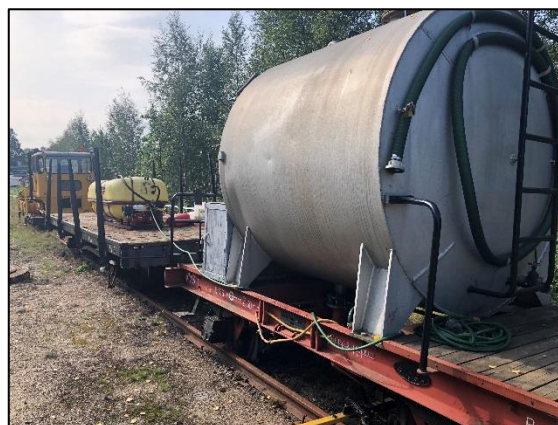
Godsvogn R-136 er en brannvogn på kisivognunderstell fra Thamshavnbanen. Voggen er bygget i 1944 og ombygget i 1985. Vogna er utstyrt med skrubremse som betjener begge akslingene.

Figur 6: Godsvogn litra R-136. Foto: SHT
