# RAPPORT

Bane 2020/08

## RAPPORT OM AVSPORING PÅ BRYN STASJON, HOVEDBANEN 25. SEPTEMBER 2019

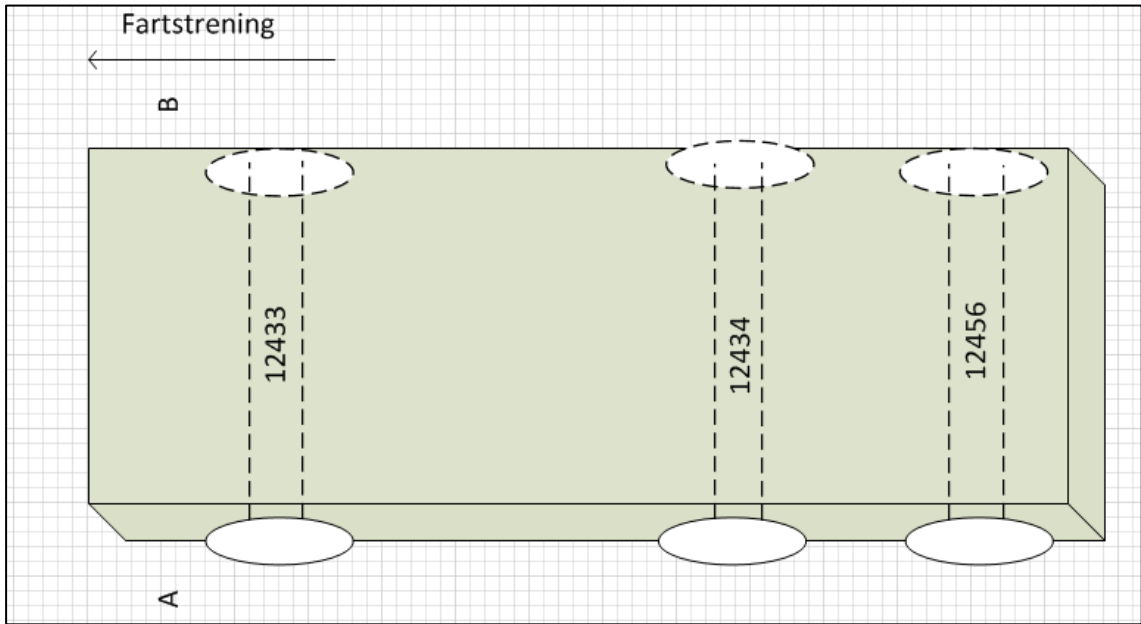
Figur 6: Akse nummerering. Illustrasjon: SHT

Det har også blitt utført en mer detaljert måling av hjulprofilet med Miniprof måleverktøy. Dette ble utført av Mantena AS. Akselrekkefølgen er vist i figur 6.

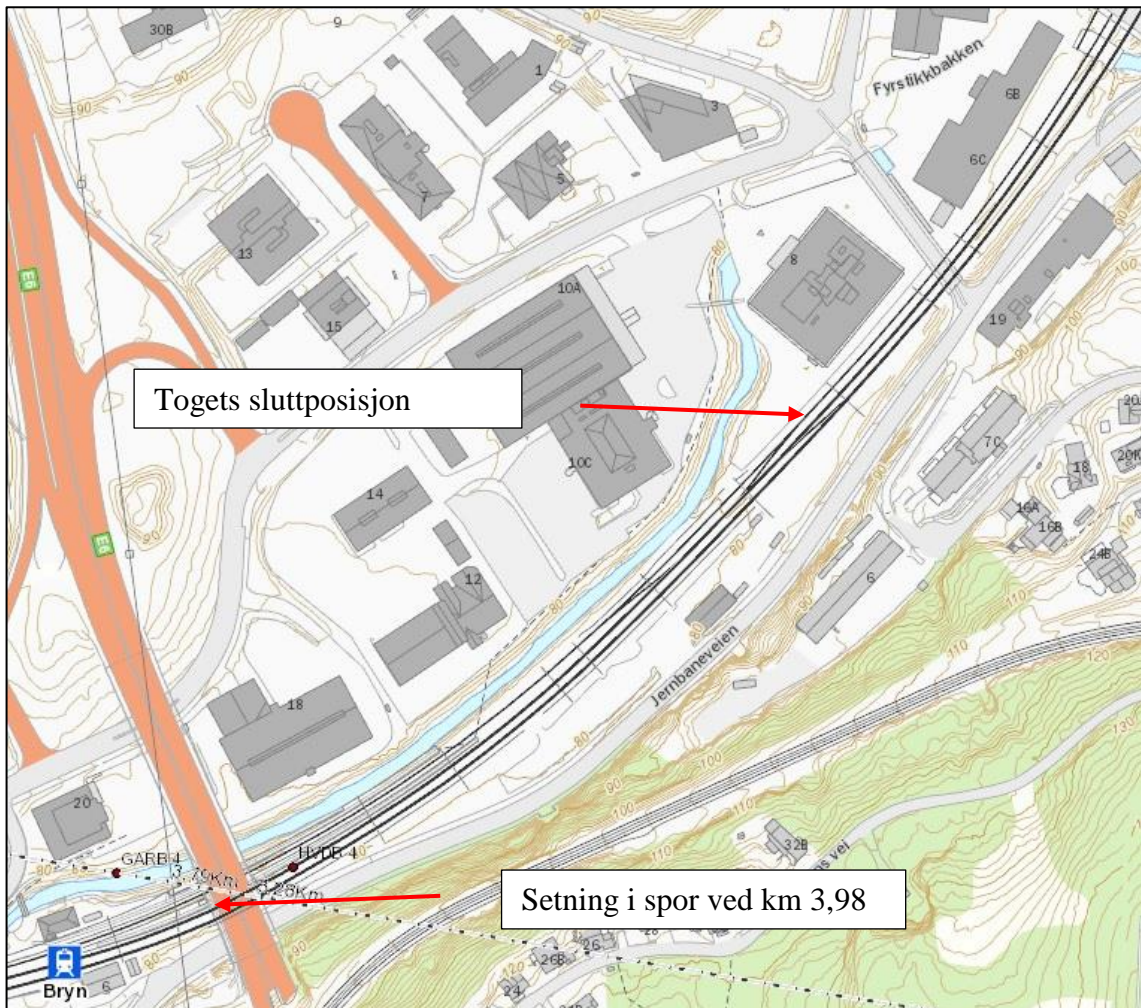
Figur 8: Avspøringssted. Kart: Bane NOR SF. Markering: SHT

I følge Bane NOR nærmer overbygningen seg sin levetid. Siste gang overbygningen ble fornyet før avsporingen var i 1976/1977. Kvalitetsklassen er definert som en K4 strekning. Sporets kvalitetsklasse bestemmer blant annet maksimal hastighet og vedlikeholdsgrenser for blant annet sporgeometri.

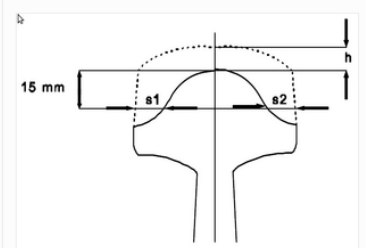
Figur 1: Grenseverdier for skinnslitasje

**Toppslitasje** er den loddrette høydereduksjonen på skinnhodet målt i det opprinnelige skinnprofilets midtlinje.

**Sideslitasje** er profilavviket på skinnens kjørekantside. Sideslitasjen måles på en linje 15 mm under skjæringspunktet mellom slitasjeprofil og skinnens vertikallakse. Dobbeltsidig sideslitasje kan forekomme på skinner som er gjeninnlagt.

► a) Skinner i hovedspor skal byttes dersom den totale slitasje  $t$  har nådd grensen  $tmaks$  som er angitt i Tabell 1 [☞](#). Utbedring skal skje så snart det praktisk lar seg gjøre, senest i løpet av kommende års vedlikeholdssesong.
