RAPPORT

Bane 2021/01

RAPPORT OM SAMMENSTØT MELLOM TOG 64 OG PERSONBIL PÅ PLANOVERGANG PÅ VIKERSUND STASJON 28. JANUAR 2020

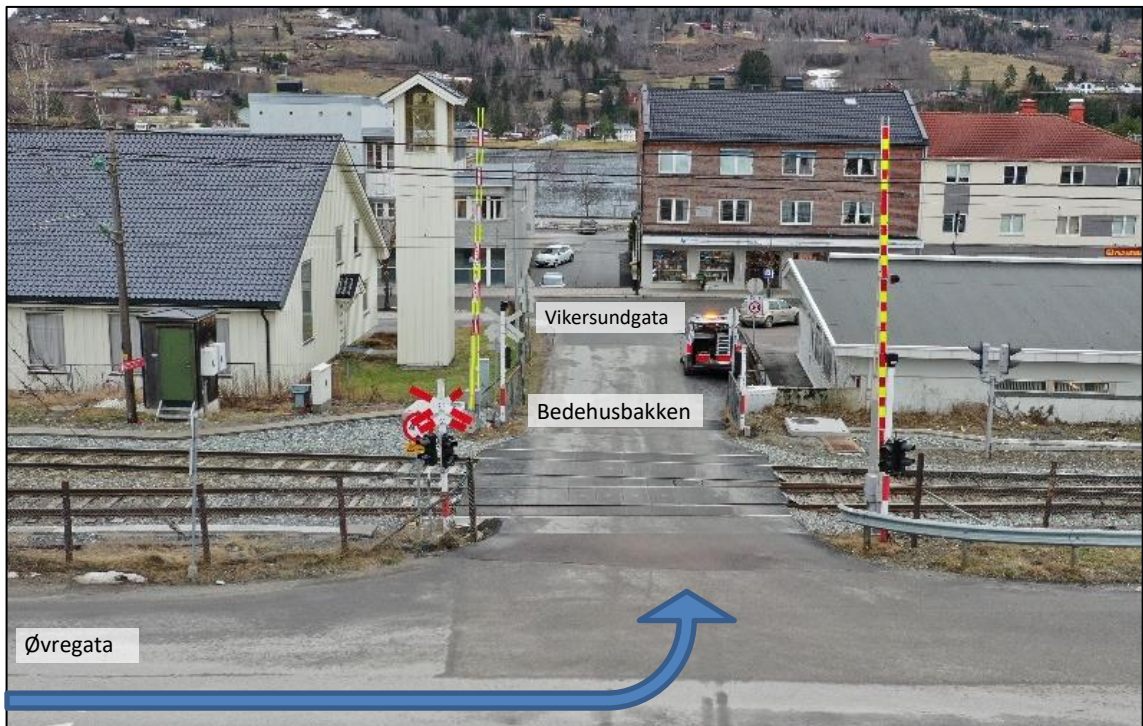
Figur 2: Vikersund planovergang 1 med bilens kjøretning. Toget kom fra venstre. Foto: Statens vegvesen

Idet bilen kjørte inn på planovergangen gikk bommene ned, slik at de traff panseret. Bilfører og passasjerer opplevde at de ble stengt inne på planovergangen. Passasjerene i bilen registrerte ingen lyd- eller lyssignaler, men deres oppmerksomhet var ikke rettet mot trafikken eller planovergangen. Alle gikk ut av bilen, men bilføreren satte seg inn igjen i et forsøk på å flytte bilen slik at den ikke skulle bli truffet av toget. Planovergangen er bred og dekker to spor. Mens vedkommende gjorde dette, kom toget og bilen ble truffet på venstre side og dratt med ca. 50 meter langs sporet. Bilføreren omkom i sammenstøtet.

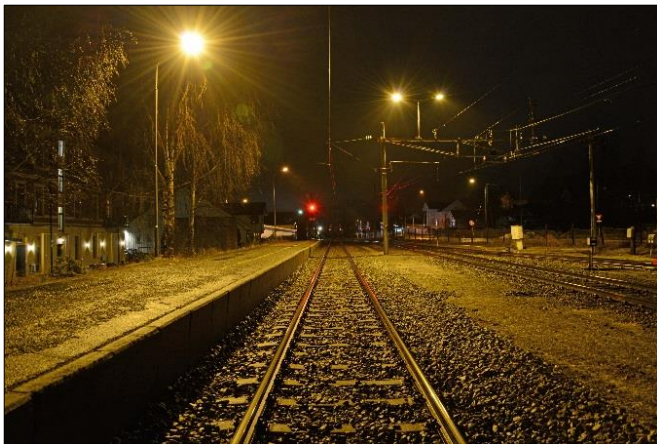
Den 28. januar 2020 kl. 2120 var det mørkt, duskregn og økende nedbør mellom Tyristrand og Vikersund stasjoner. Ifølge lokfører var vindusviskerne på lokomotivet slitt, og det var noe trafikkfilm på frontruta. Siktforholdene, samt forstyrrelser fra ulike lyskilder på og rundt stasjonen bidro til at lokføreren ikke så bilen som stod mellom bommene før toget var ca. 100 meter fra planovergangen. Bilens farge var sort, og selve planovergangen var ikke opplyst.

Figur 15 og figur 16 viser sikt mot planovergangen fra førerrommet tatt samme natt. Figur 15 viser utkjørhovedsignalet i «stopp» og hvitt blinkende planovergangssignal rett under (siden bommene på dette tidspunktet var senket). Da ulykken skjedde viste utkjørhovedsignalet «kjør», dvs. to faste grønne lys. Figur 17 viser hvordan signalene er plassert i forhold til hverandre.

Figur 15: Sikt mot planovergangen fra spor 1 samme natt som ulykken. Foto: SHK

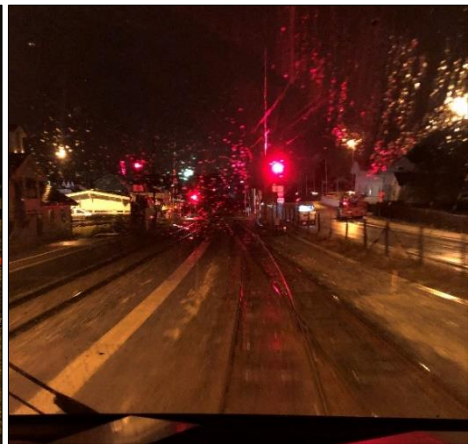
Figur 16: Sikt fra førerrom mot planovergang (fra spor 2). Foto: SHK

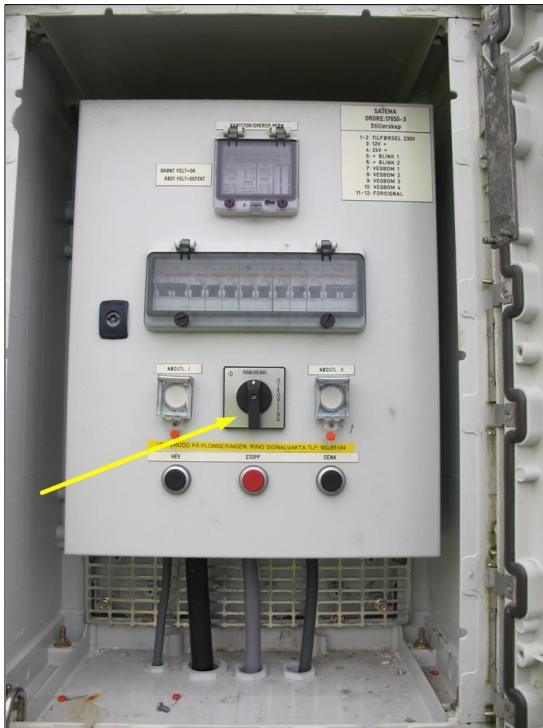
I normalstilling «innkoblet» er bryterposisjonen som på figur 21, ved stilling «utkoblet» vris bryteren 90° mot høyre.

Figur 21: Fremtiden av betjeningsskapet med aktuell bryter markert. Foto: SHK

Etter at bryteren var demontert oppdaget Bane NOR at koblingspunktet hadde en skade. En bit av bryterkroppen i plast og en fjær til kontaktbroen manglet (figur 22).

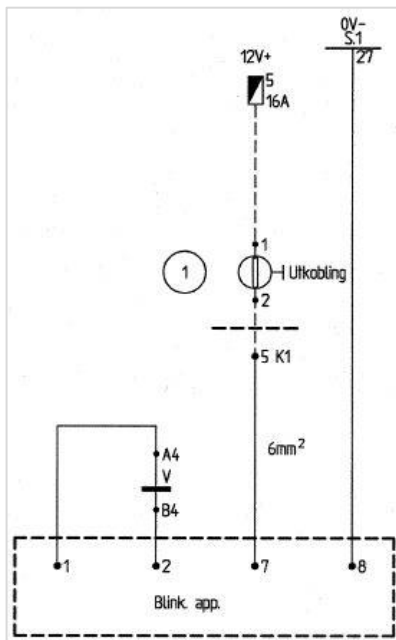
Figur 25: Utsnitt av tegning for signaler med aktuell bryter. Kilde: Bane NOR SF

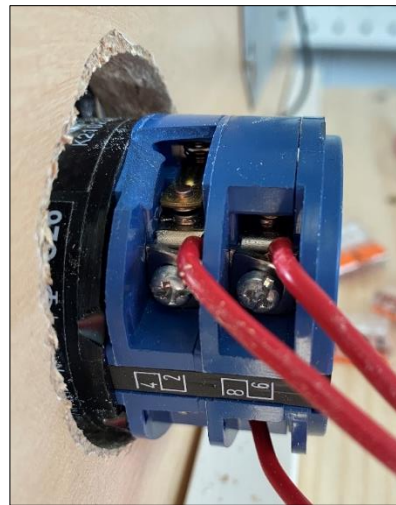
Havarikommisjonen monterte den defekte bryteren i en testtrigg, og verifiserte funksjonsfeil i koblingspunkt 2. Det ble ikke avdekket andre feil ved disse testene, utover skaden med den knekte plastbiten og fjæren ved koblingspunkt 2. Havarikommisjonen fant ingen tegn til kortslutning i kontaktpunktet, kun skader/riper på kontaktpunkt og på venstre side i plasten til bryterkroppen (se figur 29).

Figur 27: Bryter i testtrigg hos SHK. Foto: SHK

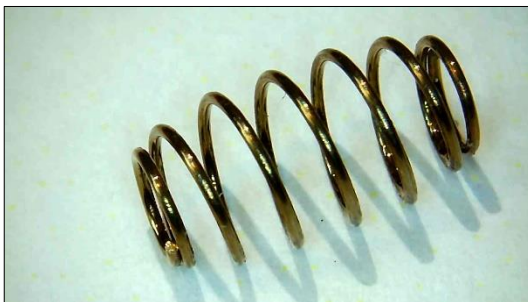
Figur 28: Fjær til kontaktbro. Foto: SHK

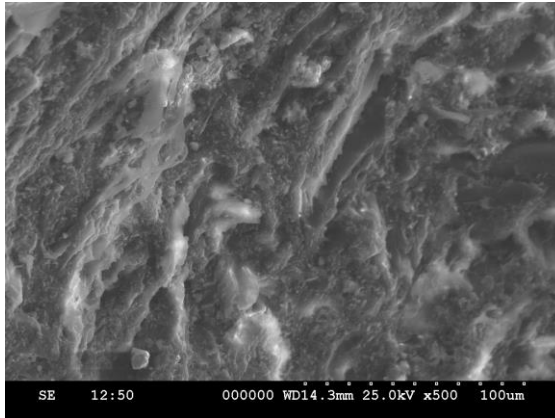
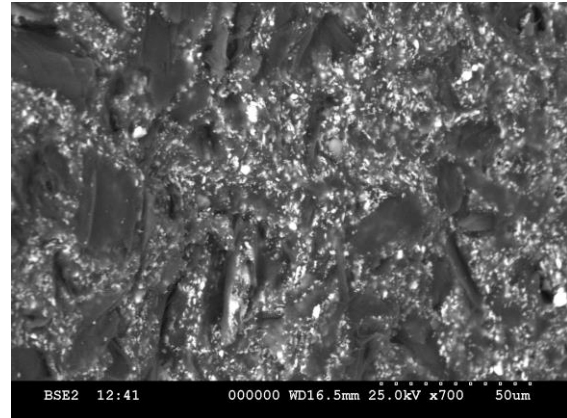
Figur 35: Bilde av overflate i SEM med EDS spekter fra bruddflaten. Foto: FOLAT

Partikkelprøver fra innsiden og utsiden av skap der bryteren ble mottatt viser i hovedsak mineralske partikler med innslag av glassfiber og partikler av jern/rust og sink/sinkoksid. Det ble funnet matchende sandpartikler i støvprøve og avsetning på plastbit som støtter påstand om at denne ble funnet i ytre del av skapet.

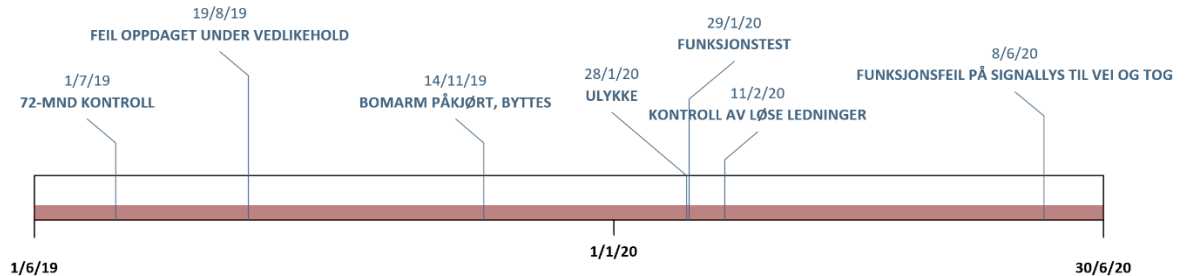
- 01.07.2019: Generisk kontroll av vegbomkiosk/releutrustning (Vedlegg E). Bane NORs generiske arbeidsrutiner for vedlikehold av jernbaneinfrastruktur gir en oversikt over aktiviteter som er nødvendige for å vedlikeholde et system eller et objekt.
- 19.08.2019: 4 capser (solskjermer) mangler på veisignalene på grunn av hærverk.
- 14.11.2019: Vegbom 2 på Vikersund 1 var påkjørt og måtte byttes. Dette medførte ikke driftsavvik. Dette arbeidet har sannsynligvis medført at betjeningsbryter 1/0 ble benyttet.
- 28.01.2020: Ulykken.

- 29.01.2020: Etter ulykken ble det gjort en funksjonstest av anlegget. Da ble kun hev- og senk-trykknapper betjent, og man åpnet ikke skapet.
- 11.02.2020: Kontroll av løse ledninger.
- 08.06.2020: Feil i bryter oppdaget.

Figur 37: Tidslinje. Illustrasjon: SHK

En gjennomgang av det som har blitt gjort i betjeningsskapet det siste året, viser at det eneste arbeidet som normalt ville berørt ledningsfester utenom ved bytte av bryteren i juni, var kontroll av løse ledninger etter ulykken (11.02.2020).

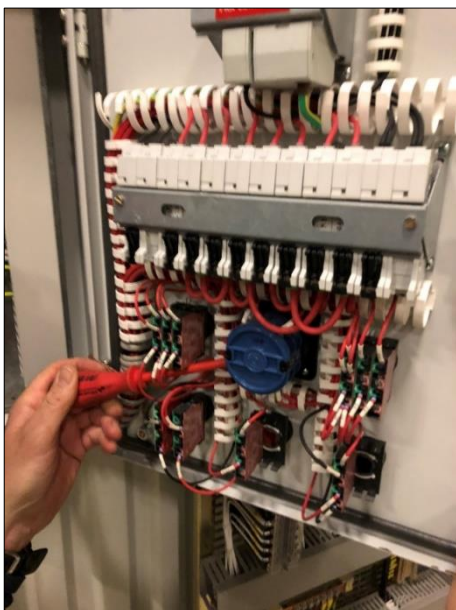
Figur 38: Kontroll av løse ledninger. Foto: SHK

Havarikommisjonen har observert tilsvarende kontroll i samme type skap, og mener at punkt 1-2, innerst på bryterens venstre og øvre side, kan være vanskelig å komme til da skapdøra ikke lar seg åpne fullt 90°. Både ledninger og komponenter rundt bryteren, slik som knapp for nødutløsning II, gjør det trangt å komme til (figur 38, figur 23), og det kan være hensiktsmessig å demontere mer for å få en god vinkel på momenttrekkeren.

De tre tidspunktene man med sikkerhet vet at det har blitt utført arbeid i skapet er i november 2019, februar 2020 og juni 2020 (se tidslinje i figur 37). Dette omfattet bytte av bom etter skade, kontroll av løse ledninger etter ulykken og demontering av den defekte bryteren i juni 2020. Bane NOR kan ikke redegjøre for når noen eventuelt utover dette skulle ha hatt tjenstlig behov for å skru, inspisere eller på annen måte være i kontakt med baksiden av betjeningsbryteren før ulykken.

I kontroll av løse ledninger som ble gjort 10. februar ble det konkrete punktet som senere ble funnet med en skade, fysisk kontrollert.

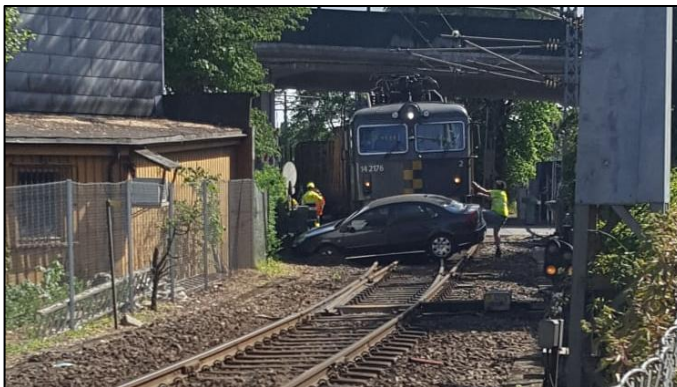
Figur 40: Bilen og togets posisjon etter ulykken. Foto: Trine Urstad, Moss Avis

Torsdag 7. juni 2018 ble en personbil, som stod i kø i Jeløygata i Moss, fanget mellom bommene på Moss stasjon nordre planovergang. Det gikk ca. 2 minutter fra bommene gikk ned til bilen ble påkjørt av et godstog på vei nordover fra Moss stasjon. Føreren kom seg ut av bilen, og ingen personer ble skadet. Planovergangen har helbommer. Havarikommisjonen gjennomførte ingen egen sikkerhetsundersøkelse av denne hendelsen, da den ble tatt med i den pågående sikkerhetsundersøkelsen av planovergangsulykken på Høium planovergang den 23. januar 2018.

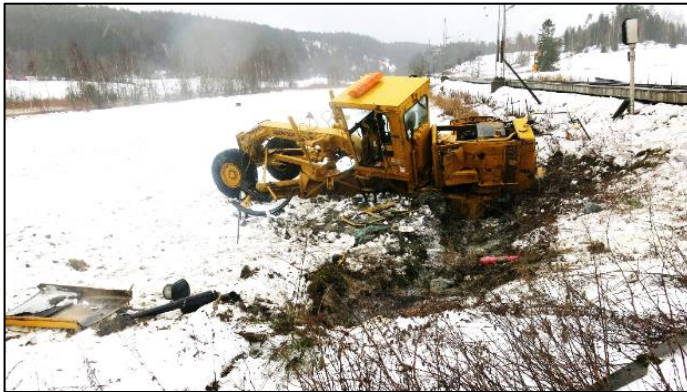
Figur 41: Veiskrape Caterpillar. Foto: SHK

Veiskrapen arbeidet med å skrape bort is og snø på Høyumvegen, og da den kom til Høium planovergang hevet sjåføren skjæret for ikke å skade planovergangslemmene. Da skjæret hadde passert overgangen og ble senket igjen, stoppet motoren. Veiskrapen stod

da mellom bommene, med førerhus, motor og boggi på selve planovergangen. Sjøføren forsøkte å starte motoren igjen, men det bare klikket i startmotoren og veiskrapen var helt mørklagt. Verken markeringslys eller nødlys på veiskrapen fungerte.

Sjøføren forsøkte å få varslet om hendelsen, men mens vedkommende holdt på med dette nærmet et tog seg. Veisikringsanlegget på planovergangen fungerte som forutsatt, og signalene til toget viste «Planovergangen kan passeres» til toget. Toget hadde akselerert opp til strekningshastigheten på 130 km/t. Etter sammenstøtet ble veiskrapen stående på et jorde på nedsiden av jernbanelinjen, mens toget stoppet ca. 400 meter etter planovergangen. Fire personer om bord i toget ble lettere skadet i sammenstøtet. Veiskrapen ble totalvrak i ulykken, og det ble omfattende skader både på toget og infrastrukturen.

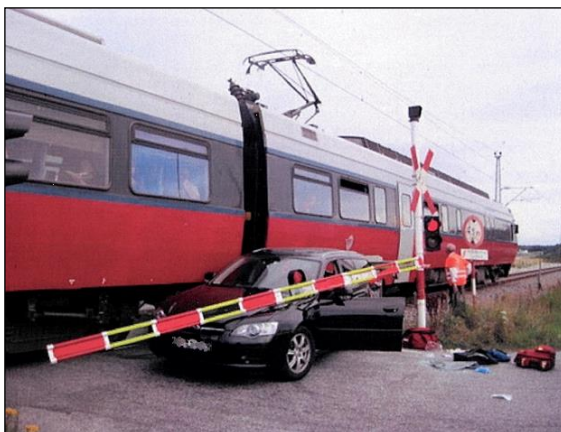
Figur 42: Bilens plassering etter sammenstøtet. Foto: Politiet

Torsdag 1. august 2013 ble en personbil påkjørt av et tog på Enebekk planovergang⁸, mellom Råde og Fredrikstad. Ulykken skjedde i et såkalt T-kryss der fv. 359 Enebekkveien først krysser Østfoldbanen Vestre linje, før den møter rv. 110 Fredrikstadveien hvor det er vikeplikt for kryssende trafikk. Ved denne ulykken ble bilen stengt inne mellom bommene. Signalene til toget viste at forsignalet for planovergangssignalet viste signal «Planovergangssignalet viser at planovergangen kan passeres», og planovergangssignalet viste signal «Planovergang kan passeres».

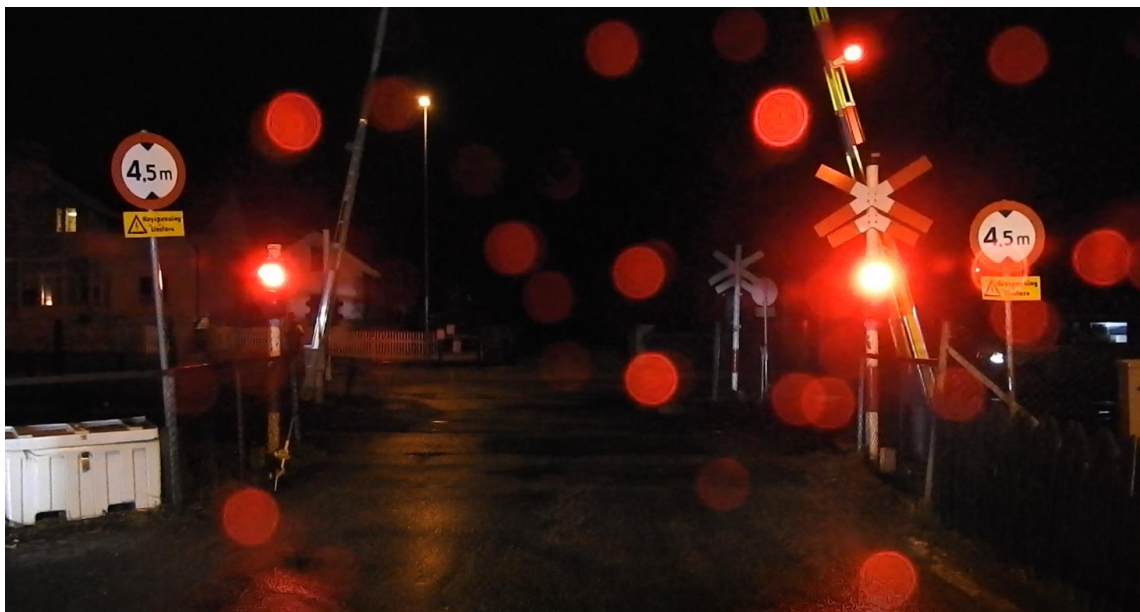
Figur 49: Fra funksjonstest av anlegget samme natt. Foto: SHK

Det er doble signaler mot vei med LED-lamper i begge, noe som gir et skarpt og klart lys (figur 2). Disse vil etter Havarikommisjonens syn være vanskelige å overse i mørket av flere personer samtidig, – gitt at alle følger med. Figur 49 viser situasjonen slik den var ved funksjonstesten av anlegget samme natt. Nedbør i luften og våt vegbane forsterket refleksjonen fra veisignallysene. Det er grunn til å anta at samme effekt vil man få på kjøretøyets vindusruter.

Uavhengig av om man som bilfører er kjent med planovergangssignaler eller ikke, mener Havarikommisjonen at et rødt, blinkende lyssignal i stor grad fortolkes som «stopp». Dersom man tar forholdene om mørke, nedbør, lysrefleksjoner, lavt stressnivå og lite trafikk i betraktning, er det vanskelig å forklare at en bilfører overser dette. Det kan derfor ikke utelukkes at anlegget har hatt en midlertidig feil.
