Avgitt september 2022

# RAPPORT BANE 2022/06

***Alvorlig jernbanehendelse ved  
Rosenholm holdeplass på Østfoldbanen  
14. april 2021***

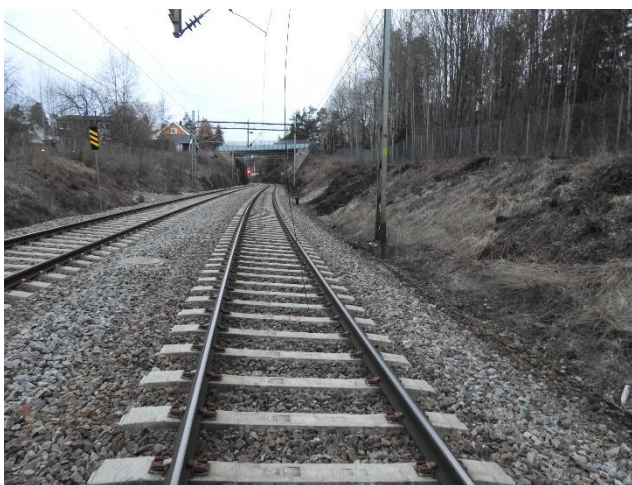
Figur 11: Retning mot Ski. Foto: SHK

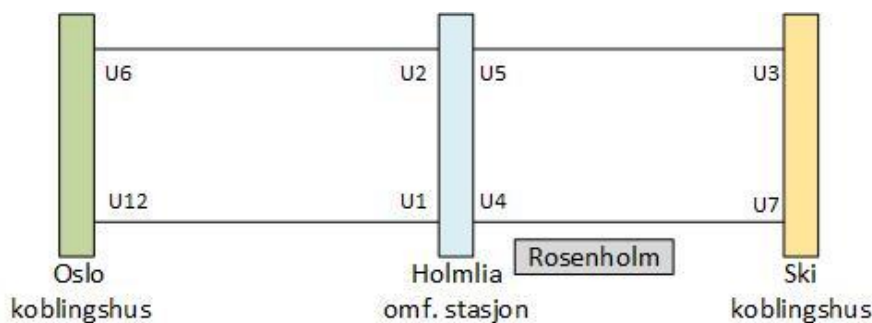
Figur 19: Ulike utganger (U) berørt av hendelsen. Kilde: Bane NOR SF

- Blokkeringen av Ski U7 oppheves med manuell innkobling kl. 16:18:58, og ny linjetest utføres. Innkoblingen av U7 er vellykket 16:19:18, men Holmlia U4 er fortsatt ute. Fra 16:19:18 står spenning på fra Ski mot Rosenholm, og den nedrevne bærelina kortslutter mot skinnegangen. Vernet ser ikke ut til å detektere dette.

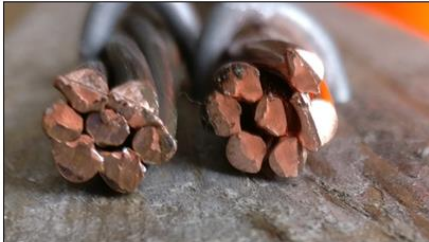
The Cu-ETP 50/7 messenger wire is a stranded copper wire made of 7 strands with a total diameter of 9 mm (Figure 1). A summary of the properties can be found in the table below (from DIN 48201-1).

Figure 1: Cu-ETP 50/7 messenger wire cross-section.

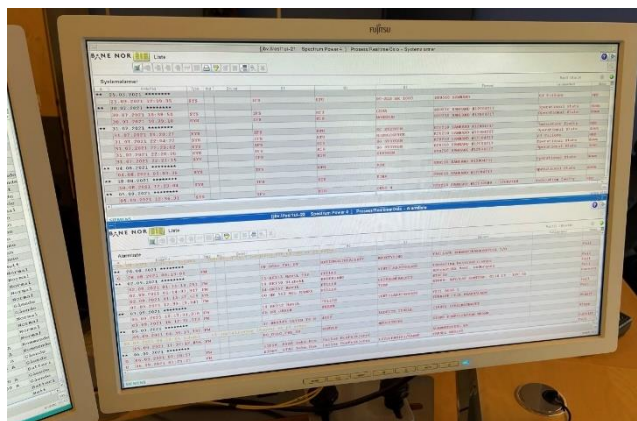
Operatørene kan motta inntil 100 alarmer om dagen, der mange er falske, uvesentlige eller varsler som man ikke klarer å finne årsaken til. Flere av disse er falske brannalarmer, der man sender ut personell for å sjekke nærmere. Alarmene varsles med lydvarsel, kritiske alarmer er merket gult og teksten «kritisk».

Figur 28: Skjerm for alarmer. Foto: SHK
