Avgitt juli 2023

# RAPPORT BANE 2023/04

***Sammenstøt mellom persontog og traktor  
på Hagamælen planovergang,  
Dovrebanen, 31. mai 2022***

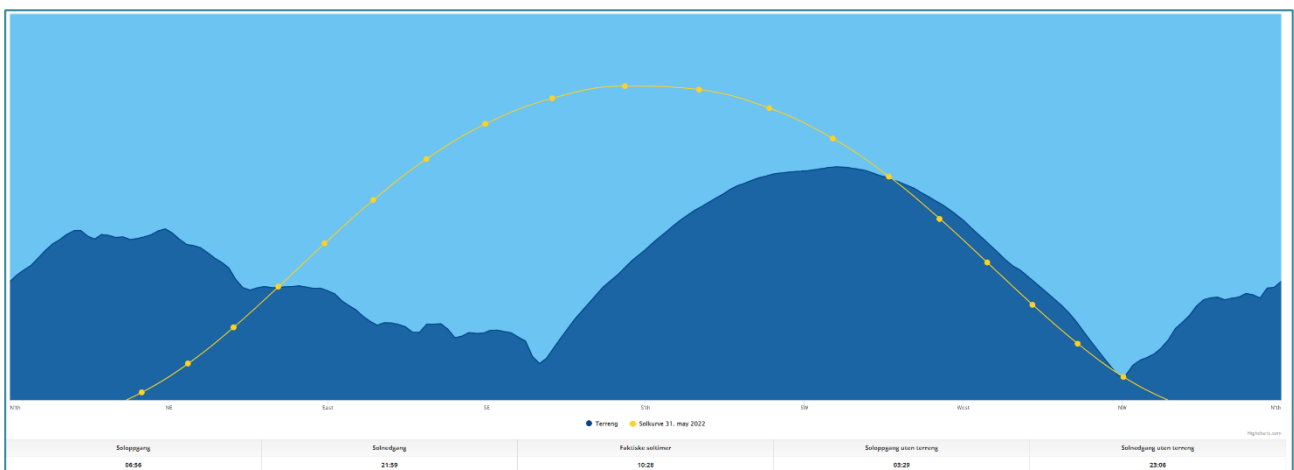
Havarikommisjonen har for å avklare eventuelle muligheter for blanding av traktørfører, eller manipulering av signaler, hentet ut solkurven (figur 5) for Krogstadvegen ved Hagamælen planovergang. Denne kurven viser solinnstråling på stedet den gitte datoen, og tar hensyn til det aktuelle terrenget. Solkurven viser at fjellformasjoner gjør at soloppgang på stedet skjedde kl. 0656. Sollyset kom fra nord-øst, men soloppgangen var 11 minutter etter ulykken inntreff.

Figur 5: Solkurve 31. mai 2022 for Krogstadvegen ved Hagamælen planovergang. Kurven viser at terrenget medfører soloppgang kl. 0656. Kilde: [suncurves.com](http://suncurves.com)

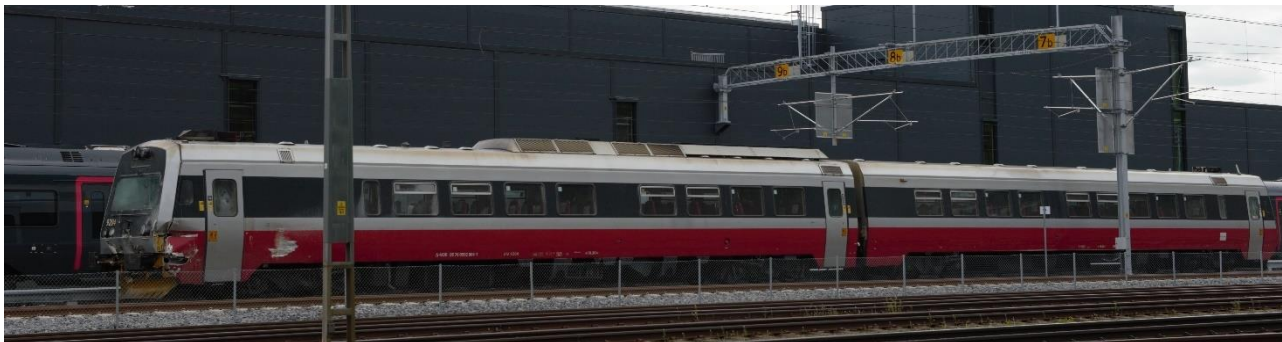
Figur 13: Det involverte motorvognsettet. Foto: SHK

Skadene, som ble observert og dokumentert på motorvognsettet, er forenlige med sammenstøtet. I sammenstøtet ble pukk fra tilhengeren slynget inn i kupéen gjennom luftevinduer. Det dannet seg store mengder støv.

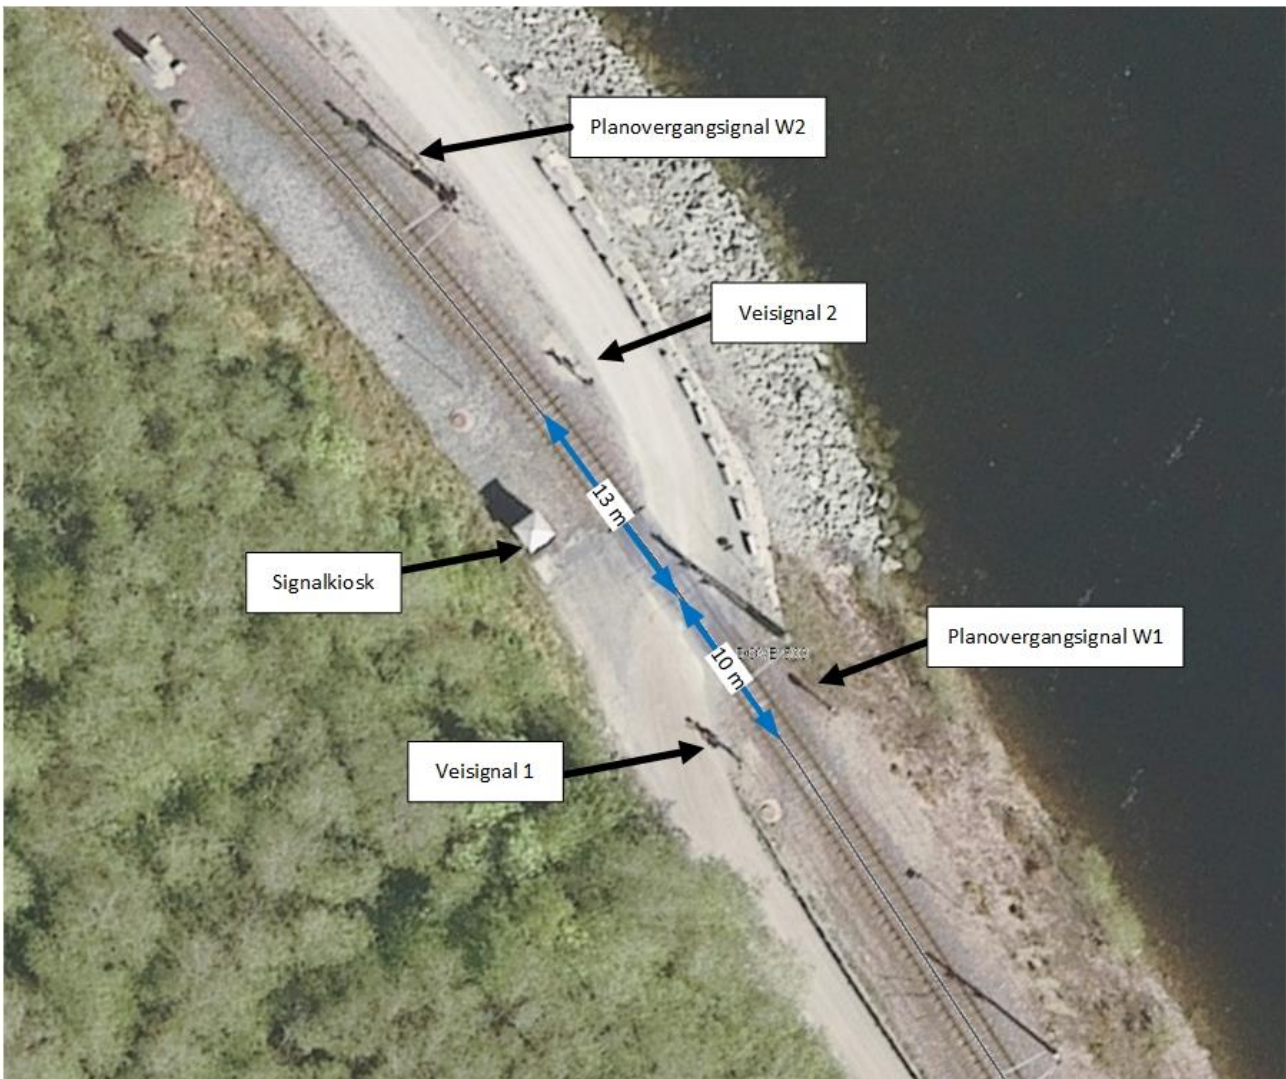
Figur 16: Posisjoner til signaler mot veg og tog. Kilde: Banekart med påtegninger av SHK

Krogstadvegen og jernbanelinjen løper parallelt i en venstrecurve. For å unngå at det vises rødt lys mot jernbanen er signalhodet for vegen (V1) vridd mot venstre. Under testingen av anlegget, var det for Havarikommisjonen mulig å se det røde lyset fra V1 fra en posisjon på over 75 meter fra overgangen. Det var ikke synlige skader, urenheter eller sikthinder som reduserte synlighet mot V1. Også signal W1 for toget er godt synlig for en som befinner seg på veien. I tilfeller hvor vegen er sperret med rødt lys vil W1 blinke hvitt for toget.

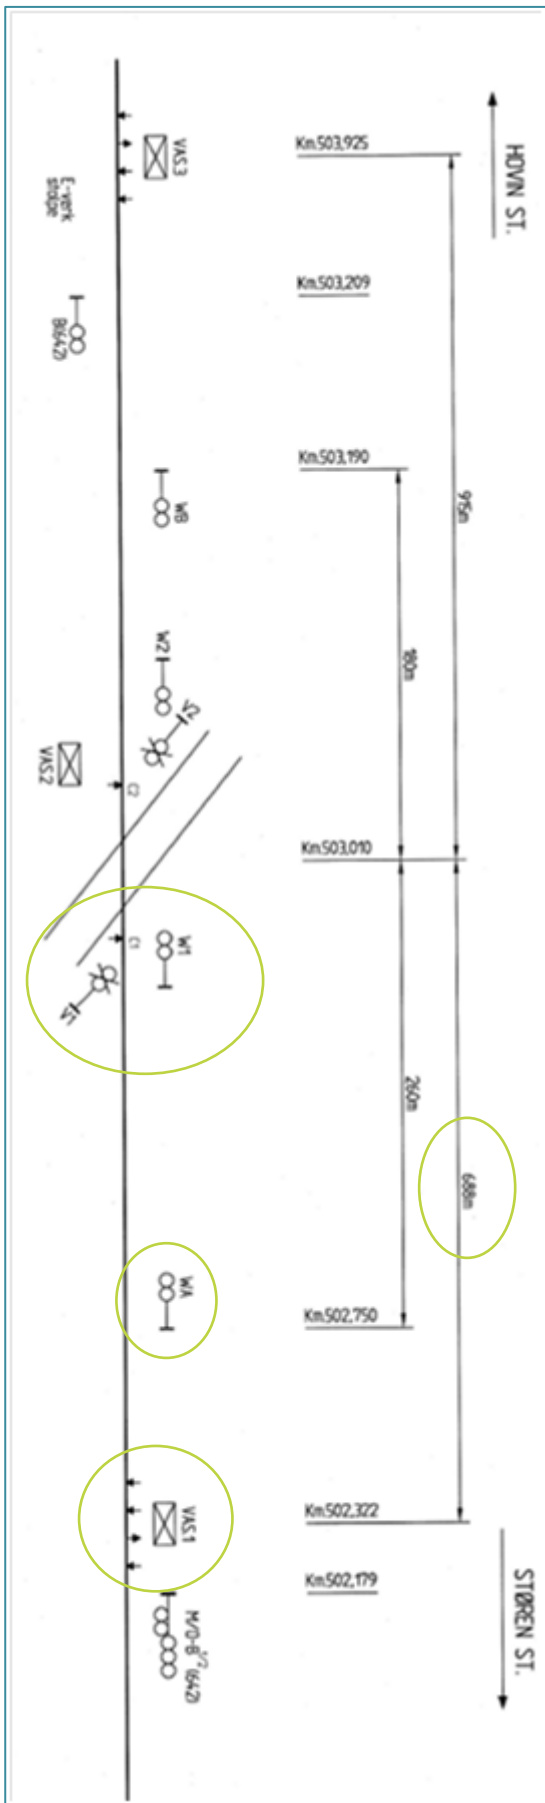
I Bane NORs database for egen infrastruktur (BaneData) er Hagamælen plo. plassert på km 503,025, mens i plan/kabelplan står det ved km 503,10, dette er 15 m forskjell. Innkoblingsfeltet for planovergangen ligger i følge plan/kabelplan 688 m før overgangen (figur 17). Signalenes posisjon er satt inn i et utdrag fra Banekartet til Bane NOR i figur 18.

Figur 17: Utdrag av plan og kabelplan for Hagamælen plo. Innkoblingsfelt VAS1, forsignal WA, Planovergangssignal W1 og veisignal V1 samt avstand 688 meter markert. Kilde: Bane NOR SF

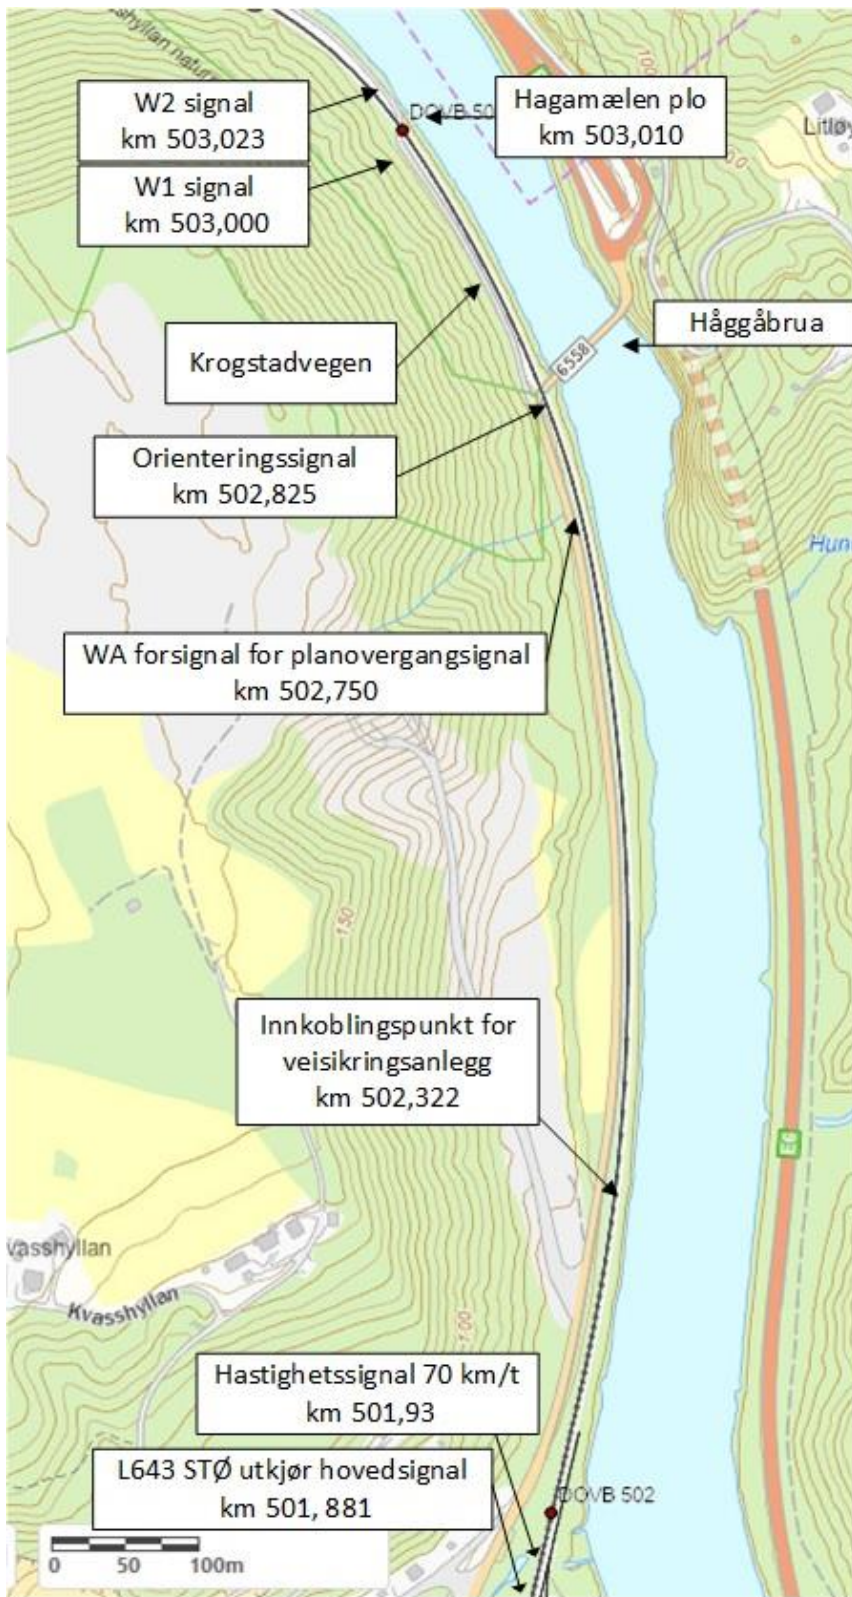
Figur 18: Oversikt over signaler, avstander. Kart: Banekart med påtegninger av SHK

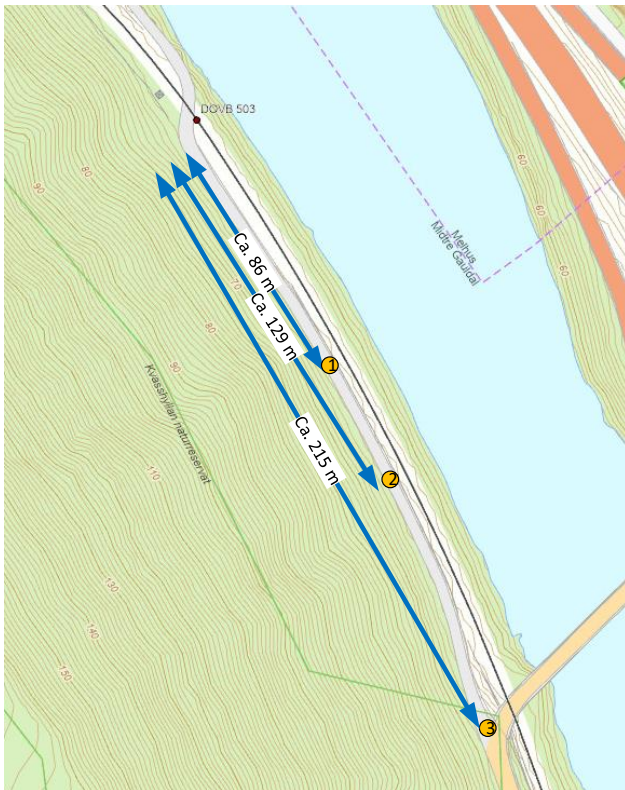
Aktivering av slike veisikringsanlegget skjer automatisk og er tilpasset hastigheter og kjøreavstand for togene. Det er viktig at de aktiveres tidnok til å kunne reageres på, men ikke så tidlig at vegtrafikanter blir ventende så lenge at man tror det er feil på anlegget. Da kan en beslutning om kryssing mot røde stoppblinksignal være nærliggende.

For trygg passering av en usikret planovergang beregner Bane NOR at det er behov for 15 sekunder for en traktor med tilhenger, mens passeringstid for fotgjengere beregnes til fem sekunder (kap. 1.10.3.2).

Figur 38: Skisserte avstander til aktivert veisikringsanlegg ved hastighet på hhv. 10 km/t (1), 15 km/t (2) og 25 km/t (3). Kilde: Bane NOR SF Banekart med påtegninger av SHK

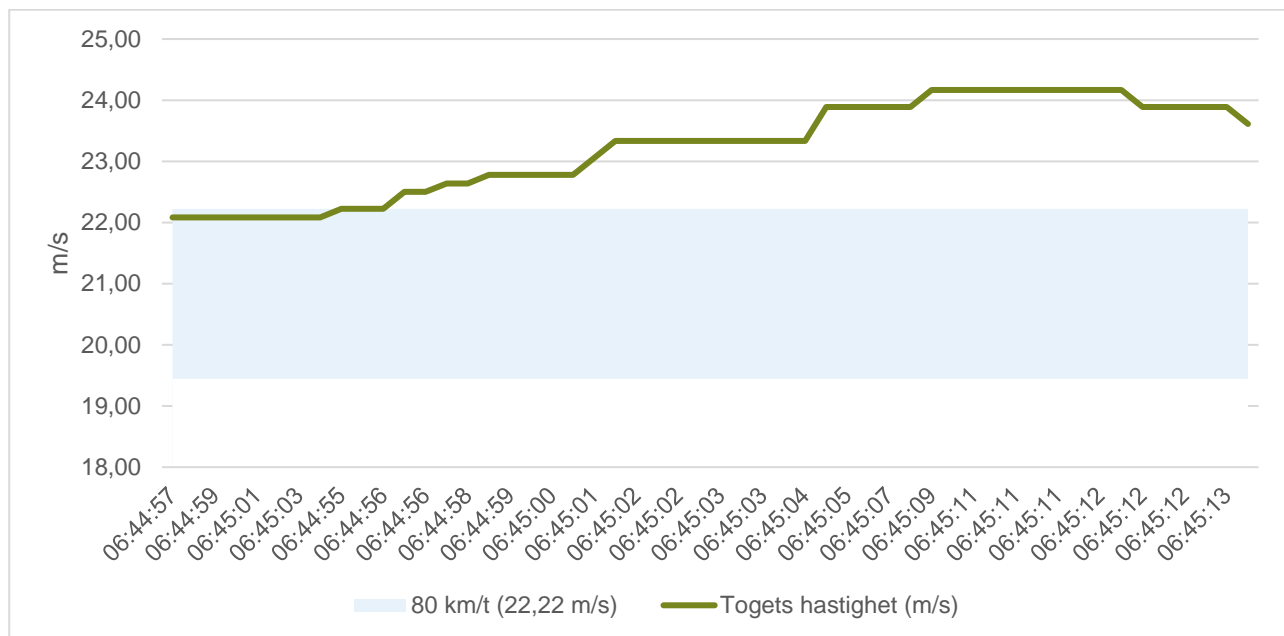
Største tillatte hastighet for dette toget på dette stedet var 75 km/t. Havarikommisjonen legger til grunn at det er normalt med en variasjon på +/- 5 km/t ved fremføring av tog i 75 km/t. Toget var over 80 km/t de siste 19 sekundene før sammenstøtet. På stedet vil andre togtyper kunne holde 80 km/t (85 km/t med tilsvarende +/- 5 km/t). Hastigheten frem til antatt kollisjonstidspunkt er vist i figur 39.

Figur 39: Togets hastighet fra ferdsskriver og gjeldene linjehastighet for toget. Kilde: SJ Norge AS

Havarikommisjonen har beregnet hvor lang distanse toget tilbakela i disse sekundene, sammenliknet med avstanden det ville ha tilbakelagt dersom det hadde holdt 70–80 km/t. Beregningene viser at toget ville vært 40–84 meter lenger unna, noe som tilsvarer 2–4 sekunder. På ulykkestidspunktet hadde veisikringsanlegget varslet om tog i om lag 31 sekunder.

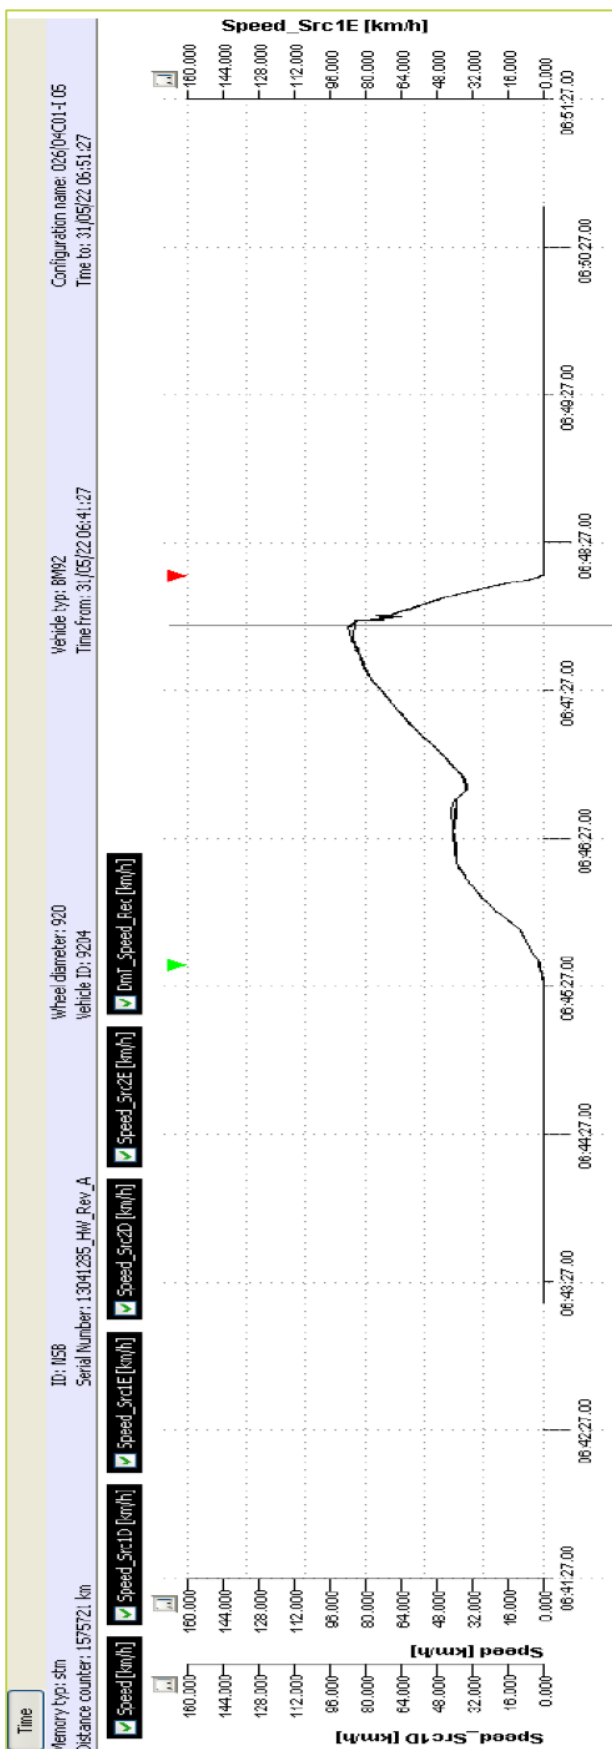
Figur 40: Grafisk utskrift av togets ferdsskriver fra Støren stasjon til Hagamælen planovergang. Kilde: SJ Norge AS
