Avgitt desember 2023

RAPPORT BANE 2023/05

*Løpsk lokomotiv på Alnabruterminalen
23. oktober 2022*

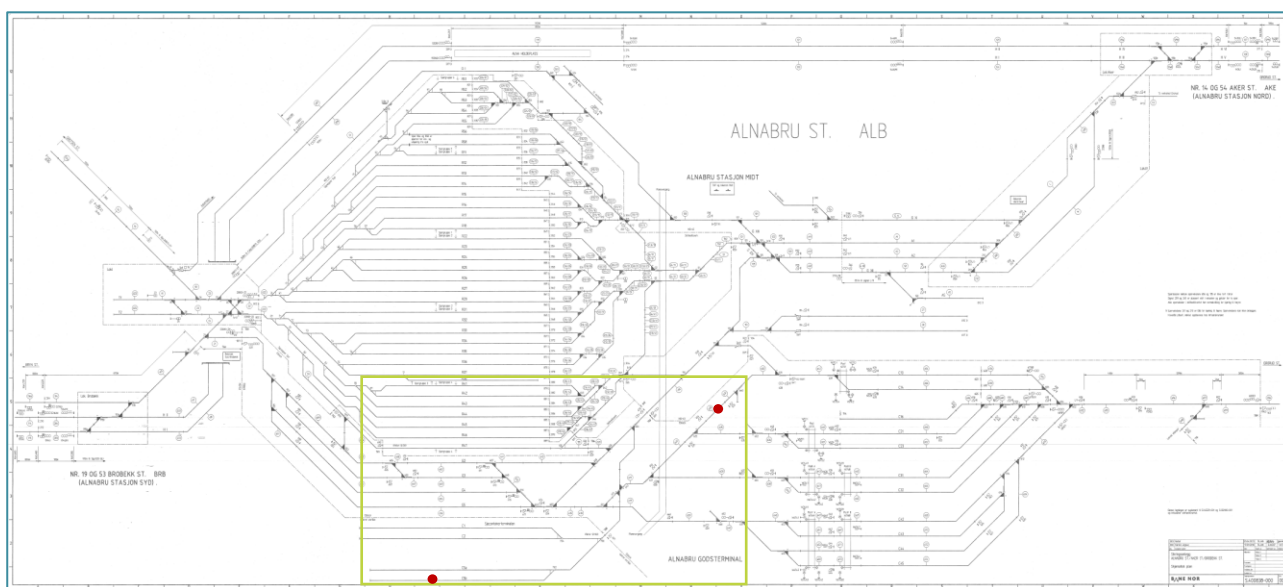
Figur 11 viser sporplan for Alnabruterminalen. Området der hendelsen fant sted er markert med startpunkt i sporfelt 626 markert oppe til høyre og stoppunkt i spor C5b nede til venstre.

Figur 11: Sporplan for Alnabruterminalen, med aktuelt område markert. Sporplan: Bane NOR SF

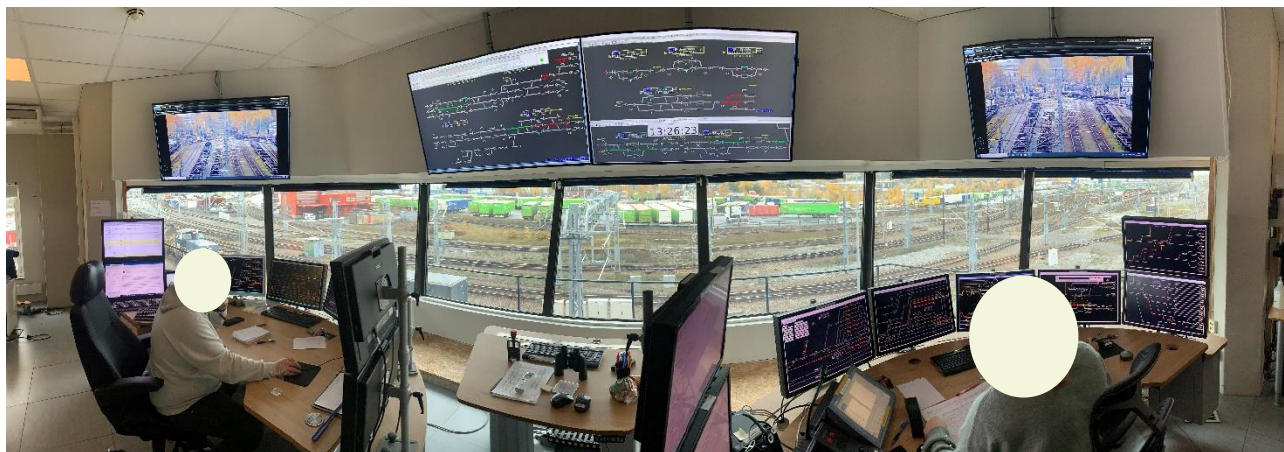
Txp sitter i sentralstillverket på Alnabru, sentralt plassert på Alnabruområdet, med utsikt til sporfelt 626 og sporet som leder ned mot C5b. Dette vises i figur 12, tatt fra sentralstillverket der området med sporfelt 626 ligger til venstre og spor ned mot Sjøcontainerterminalen ses til høyre.

Figur 12: Bilde tatt fra sentralstillverket på Alnabruterminalen (foto er tatt med vidvinkel og er noe forvrengt). Foto: SHK

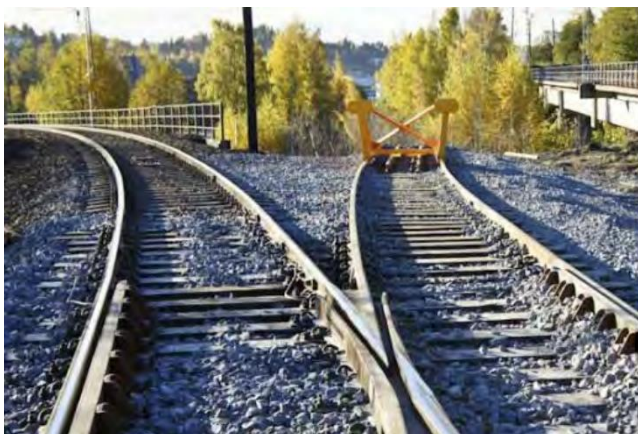
Ved tilstrekkelig hastighet vil løpske kjøretøy i ytterste konsekvens nå sporveksel 30 (ligger utenfor utsnittet i figur 13). Sporveksel 30 er installert som siste barriere mot at kjøretøy kommer ut i hovedspor fra Alnabru syd. Sporvekselen leder inn til en sandgrop via en stoppbukk når den ligger i normalstilling, og legges automatisk mot denne etter at tog har løst ut togveien. Sporveksel 30 kan overstyres av Txp, uavhengig av om det er stilt togvei eller det er belagt spor, slik at kjøretøy kan ledes ut i sandgropen. Dette er en barriere som er ment å forhindre løpske kjøretøy å komme ut i hovedspor fra terminalen i sør.

Figur 14: Avledende sporveksel 30 på Alnabruterminalen med glidbar sporstopper. Foto: Bane NOR

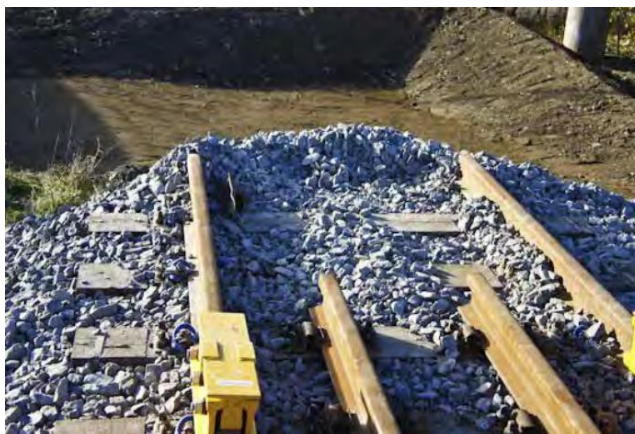
Figur 15: Avledende sporveksel 30 på Alnabruterminalen med sandbasseng. Foto: Bane NOR

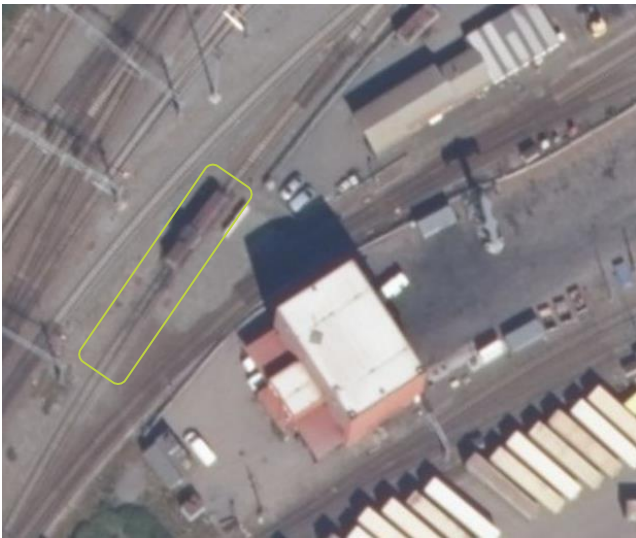
I området mellom dvergsignal 633 og 654 ble det observert diesel- og oljesøl, som indikerer at området har blitt benyttet til hensetting av lokomotiver. Området er lokalisert nedenfor avvikende sporveksel 660 og sporlengden muliggjør hensetting av to skiftelokomotiver av typen T44.

Figur 17: Sporfelt 626 benyttet til hensetting.
Foto: © Kartverket. Påtegning av SHK

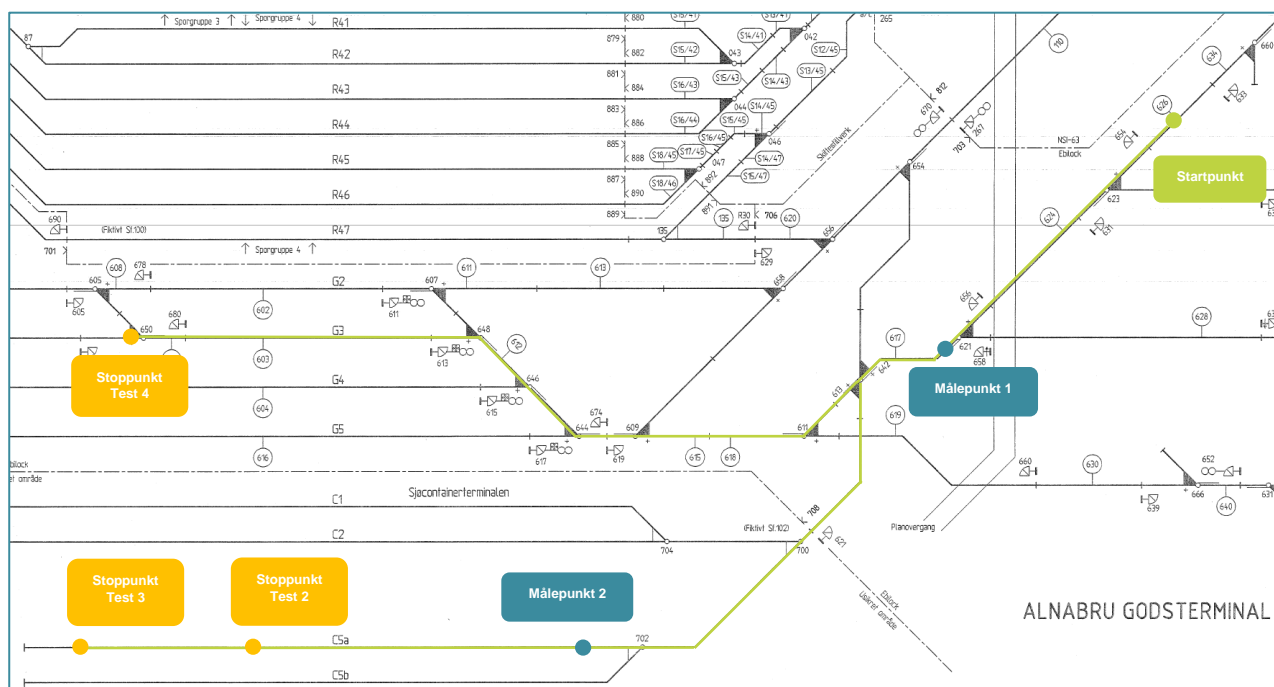
Figur 19: Utsnitt av skjematisk sporplan for Alnabru godsterminal med avmerkede referanser fra rekonstruksjon. Sporplan: Bane NOR. Påtegning SHK

Figur 19 viser start- og stoppunkter ved de ulike test-scenariene, samt målepunkter med utplassert personell for tidtaking.
