Avgitt april 2024

# RAPPORT BANE 2024/03

*Sammenstøt med endebutt på  
Fyllingsdalen terminal 28. mars 2023*

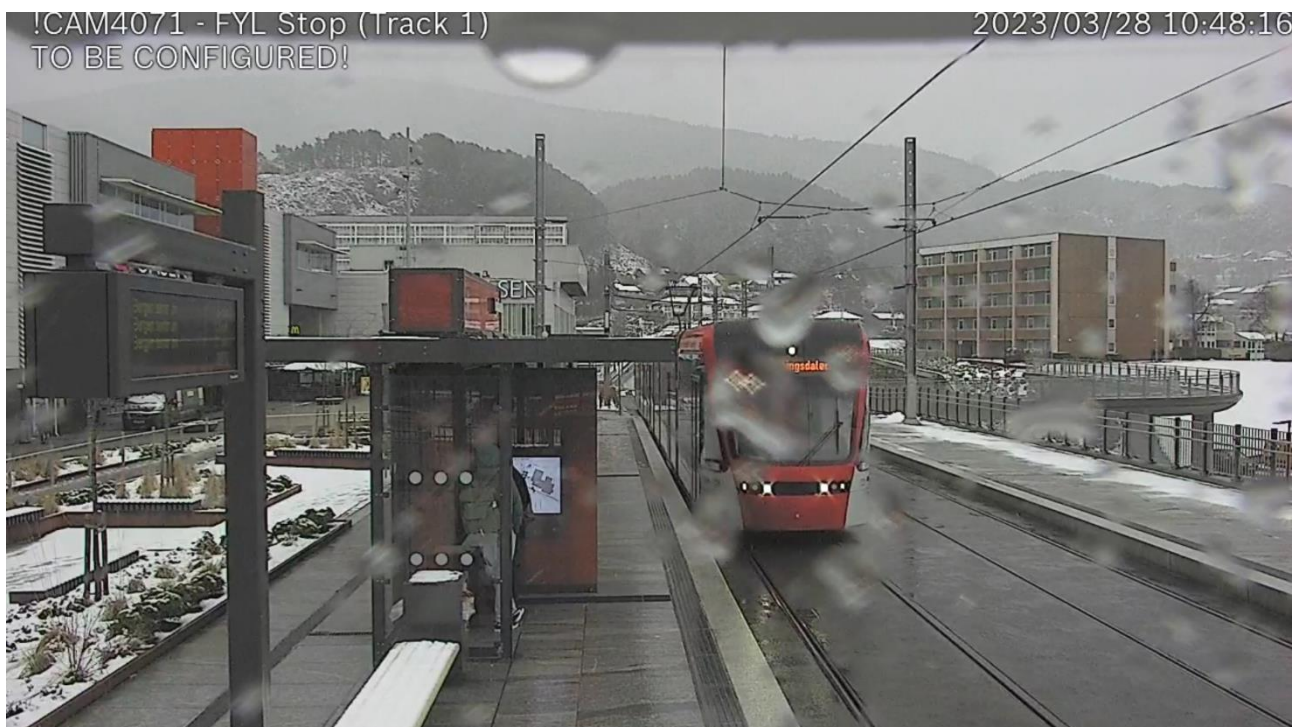
Figur 10: Værforholdene kort tid før ulykken. Merk at tidsstempelen avviker med 1 time. Kilde: Bybanen AS. Utsnitt SHK

Nedbørsintensiteten blir beskrevet som «lett» på målestasjonen Bergen – Florida. Film fra overvåkningskameraer på Fyllingsdalen terminal bekrefter tilsvarende værforhold. Figur 10 er hentet fra overvåkningskamera på terminalen og viser værforholdene for den aktuelle vognen umiddelbart før ulykken.

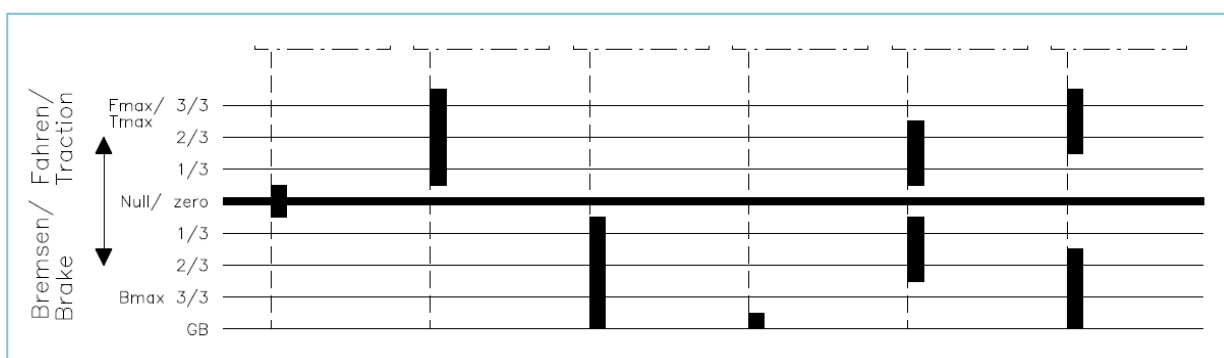
Figur 17: Oversikt over kjør-/bremsehendels posisjon og innkobling av nokkebrytere. Kilde: Stadler Pankow GmbH, Tegning SS 12205e.

Vognens kontroller fungerer slik at kjørehendelen beveger en kamvalse. Denne betjener to redundante potensiometer<sup>4</sup> som gir signaler til vognens «bus»<sup>5</sup> og videre til de ulike kjør-/bremsstyringene i traksjonsomformerne eller til bremsestyringen for den mekaniske bremsen. Kamvalsen beveger også nokkebrytere direkte. Disse bryterne gir egne signaler til traksjonsomformere og bremsestyring for redundans, og muligheter for nødkjøring hvis «bussen» eller potensiometrene skulle feile. Kontrolleren overvåker ikke hendelens posisjon kontinuerlig, men nokkebryterne kobler inn og ut slik at det er mulig å logge 1/3, 2/3 og 3/3 brems (figur 17).

Undersøkelsen av kontrolleren avdekket ingen unormale forhold og alle avleste verdier, og funksjoner var innenfor kravspesifikasjonene. Kontrollen avdekket ett avvik: Normal slitasje i overflatebehandlingen av kontrollerens deksel, dette som følge av at kontrollen hadde vært i bruk i vogn 228 i om lag syv år. Denne overflateslitasjen har ingen innvirkning på kontrollernes funksjon.

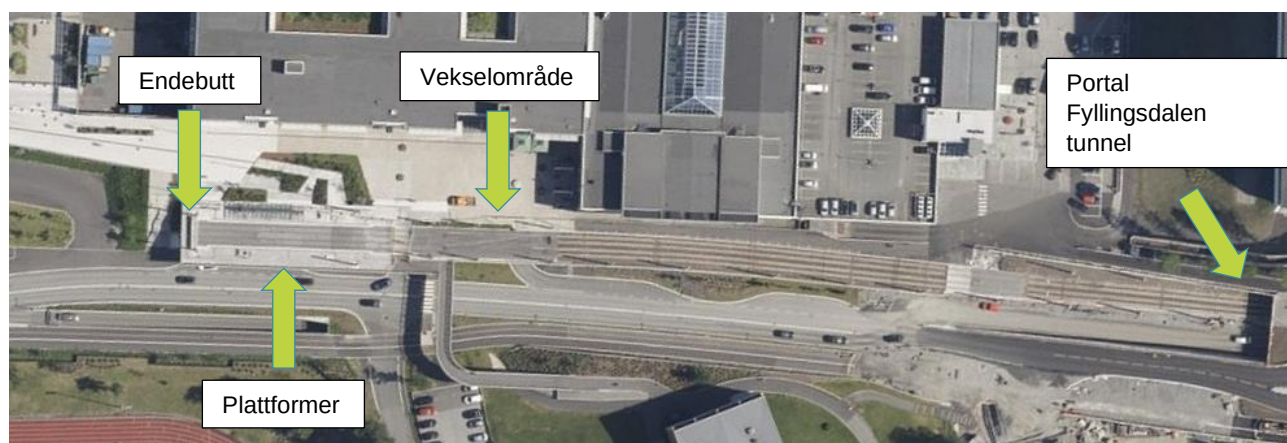
Figur 18: Oversikt over Fyllingsdalen terminal. Kilde: Kystinfo, Kystverket. Påtegning: SHK

Fyllingsdalen terminal er etablert som endestopp for Fyllingsdalen-linjen. Likevel er linjen planlagt og forberedt for forlengelse. Det er montert en endebutt i betong der sporet ender. Mellom endebutten og gjerde mot høydeforskjellen i terrenget, er det en gangpassasje. Det er en betydelig nivåforskjell fra gjerdet i enden av rampen og til terrenget nedenfor. I en eventuell forlengelse av linjen må det bygges en bro videre fra denne rampen.

Terminalen har to spor for på- og avstigning med et vekselområde med overkjøringsspor foran plattformsporene. Plattformene er 42 meter lange og har en overlapp fra normalt stoppunkt til endebutten i betong på 2,5 meter. I utgangspunktet var ikke Fyllingsdalen ment som terminal og linjen er regulert videre på bro over Hjalmar Brantings vei og videre i retning Loddefjord. Behov for kostnadsreduksjoner i prosjektet gjorde at denne delen ble utsatt, og en permanent terminal ble etablert ved Oasen kjøpesenter i Fyllingsdalen.

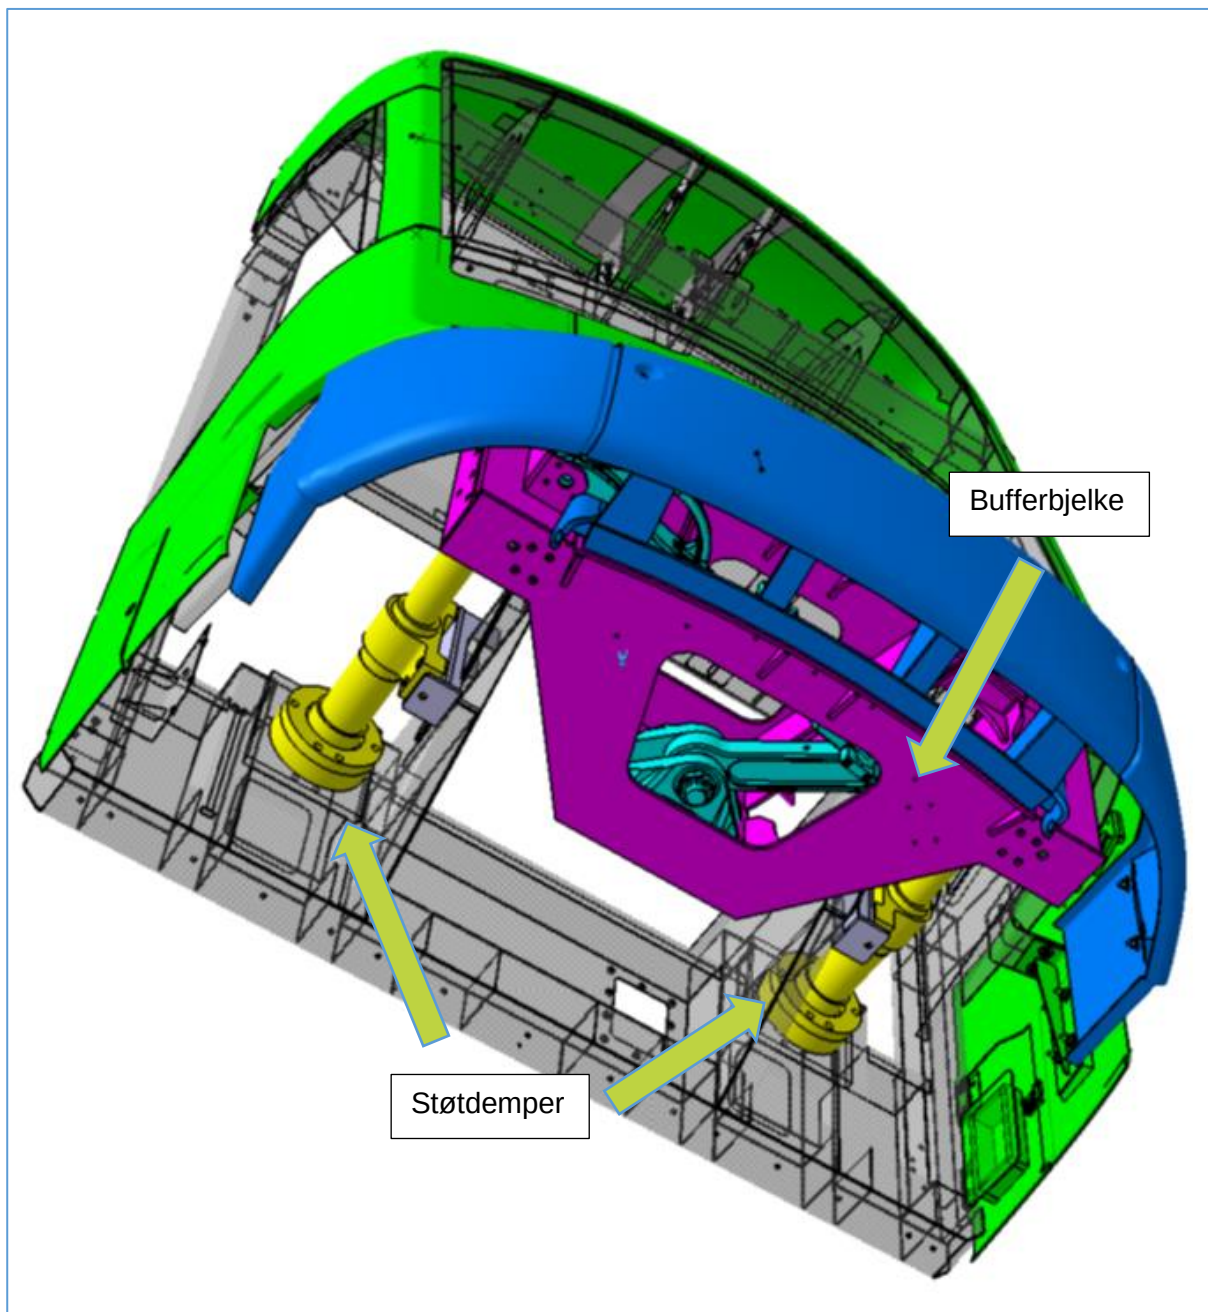
Figur 39: Bufferbjelke og støtdempere. Kilde: Stadler AG, markeringer: SHK

Variobahns kollisjonssikkerhetskonsept er behandlet i leverandøren Stadlers dokument PE\_1234580-SD.4014-4 v.00 datert 04.03.2016. Dette dokumentet beskriver at vognen skal tåle et sammenstøt med en annen stillestående og fastbremsset tilsvarende vogn i 4–5 km/t og med en stoppbukk i 2,5–3 km/t.

Vognen er utstyrt med en tverrgående avfjæret bufferbjelke. Avfjæringen består av to støtdempere med 150 mm slaglengde og disse skal til sammen tåle en kraft på 200 kN (figur 39).
