# RAPPORT

Bane 2021/05

## TEMARAPPORT OM AKSELLAGERHAVARIER 7. NOVEMBER 2019 OG 27. MARS 2020

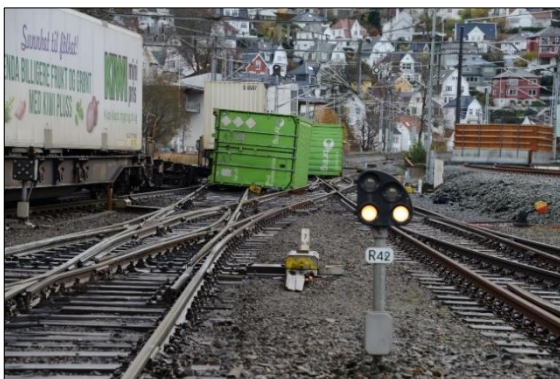
Figur 2: Avspningsstedet. Foto: SHK

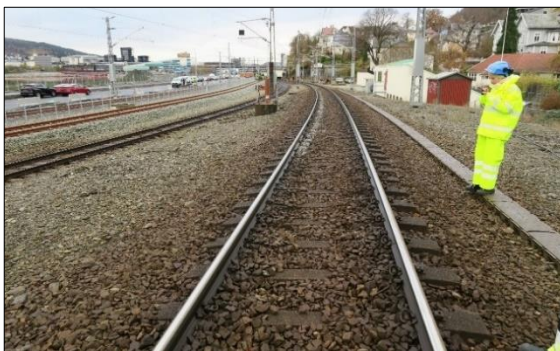
Figur 7: Første merke i skinnegangen, ca. 200 m fra bakre vogn. Foto: SHK

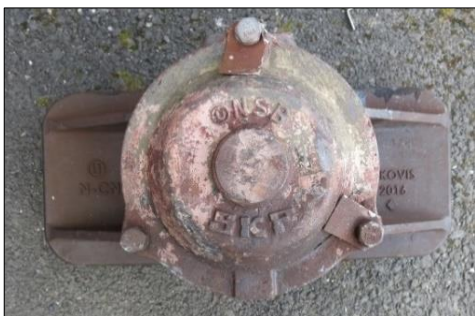
Figur 21: Akselkassehus utvendig.  
Foto: SHK

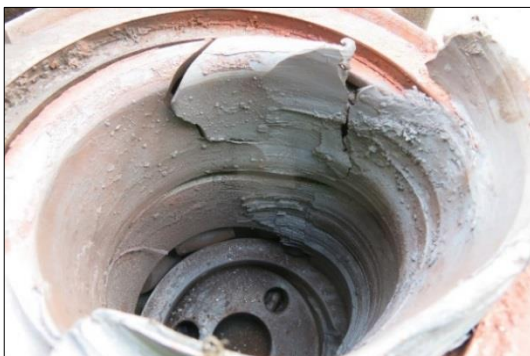
Figur 23: Innvendig i lager. Foto: SHK

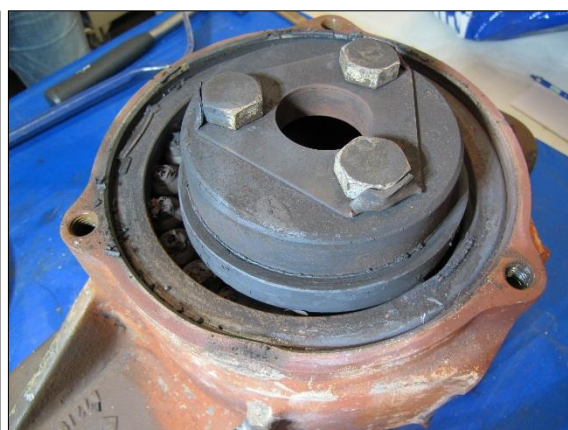
Figur 36: Bolter med låseblikk intakt. Foto: SHK

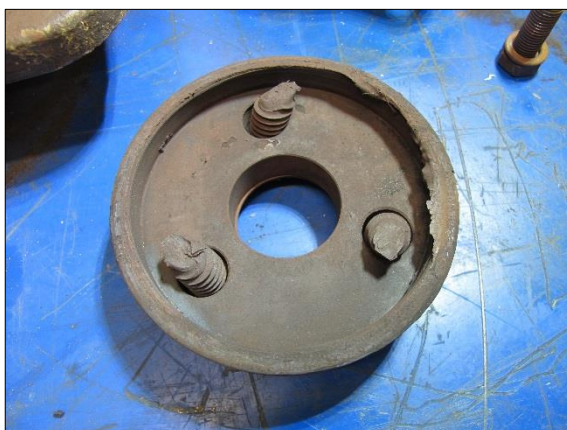
Figur 37: Boltene er slitt av. Foto: SHK

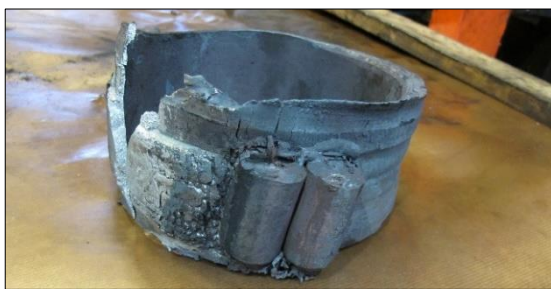
<b>Tilstand ruller:</b>	Ytre lager: Se figur 38. Rullene har mistet sin skarpe form, noe som tyder på at de har fortsatt en tid å bevege seg selv om de har begynt å bli deformert pga. varme. Indre lager: Figur 42, figur 43, figur 44.
<b>Støvring:</b>	Satt fast på aksel.
<b>Andre observasjoner:</b>	Det indre lageret synes å ha blitt mer skadet/varmpåvirket enn det ytre.
<b>Distansering:</b>	ZVL
<b>Ende og side:</b>	Aksellageret som havarerte i Bergen var på hjulsatsens B-side, innmontert i vognas A-ende.

Figur 43: Innerring fra indre lager med deformerte ruller. Foto: SHK

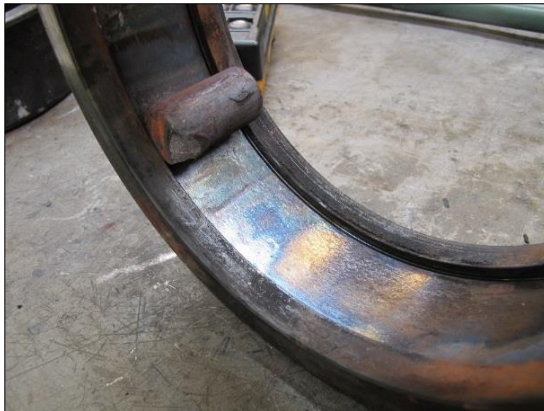
Figur 55: Ytre lagerbane med en rulle fra havarert lager. Foto: SHK

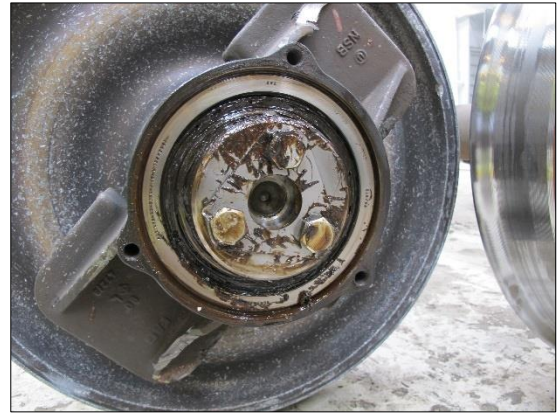
Lageret på motsatt side ble demontert og sendt til rengjøring for deretter å kunne inspiseres for eventuelle skader (figur 57–figur 60). Låseblikk og bolter var intakte og tilskrudde. Begge innringer var av type ZVL, aksellageret ellers var produsert av FAG. Indre lager var merket «97/97», mens det ytre var merket «07/07». Det ble observert rust utenpå lagrene, fettene var brunlig og man kunne se noe misfarging på ruller i begge lagre.

Figur 57: Låseblikk på lager på motsatt side. Foto: SHK

Figur 58: Demontering av lager på motsatt side, før rengjøring. Foto: SHK

Figur 59: Ytterringer og ruller på motsatt side (begge) av havareert lager er produsert av FAG. Foto: SHK

Figur 60: Begge innringer på motsatt side er produsert av ZVL. Foto: SHK
