RAPPORT

Bane 2021/04

RAPPORT OM SAMMENSTØT MELLOM TOG 811 OG VOGNTOG PÅ BORGESTAD FABRIKKER PLANOVERGANG, BRATSBERGBANEN, 29. APRIL 2020

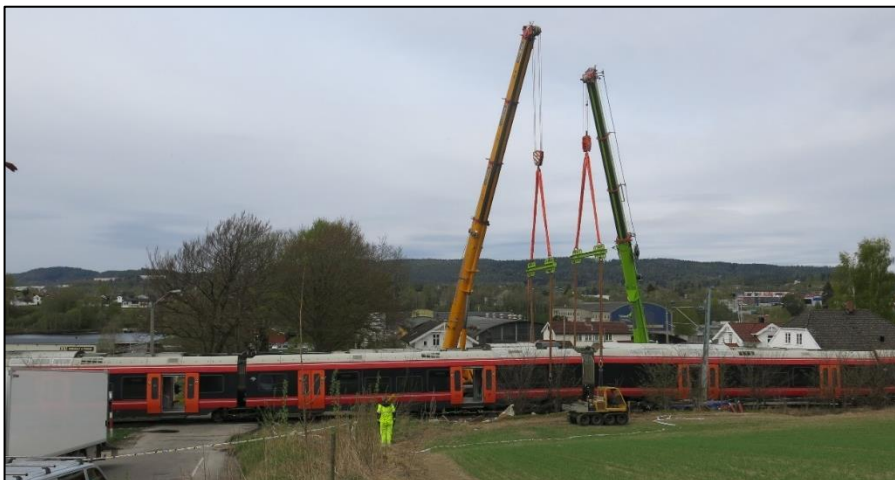
Det var et omfattende arbeid å berge togsettet etter kollisjonen. Det var blant annet nødvendig å skjære hengeren i deler for å få den løs fra toget.

Figur 13: Berging av togsett. Foto: SHK

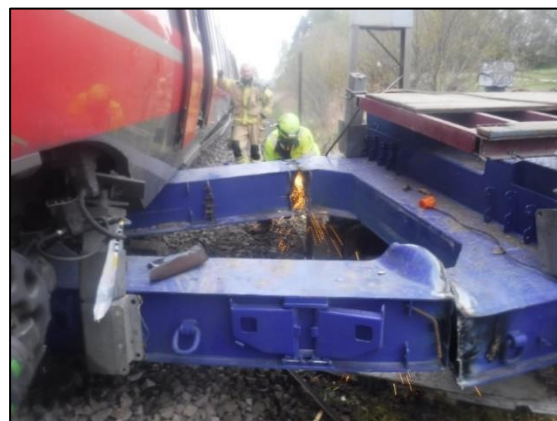
Figur 15: Hengeren deles opp. Foto: Vy Berging og beredskap Jernbane AS

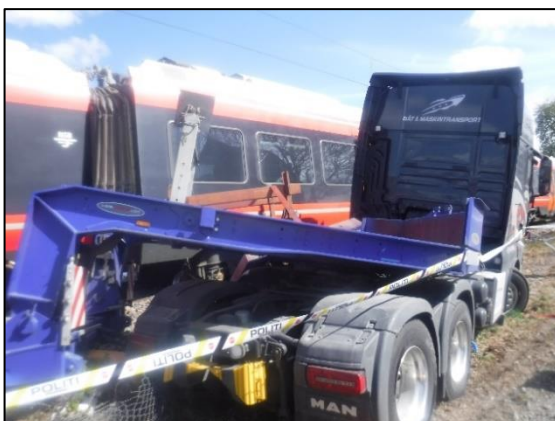
Figur 16: Trekkbilen og svanehalsen. Foto: Vy Berging og beredskap Jernbane AS

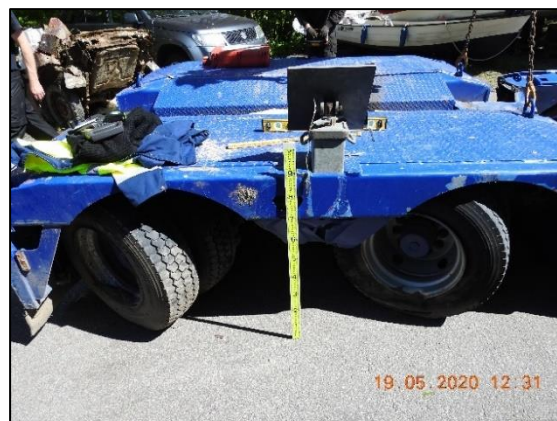
Figur 17: Bakre del av hengeren. Foto: SHK

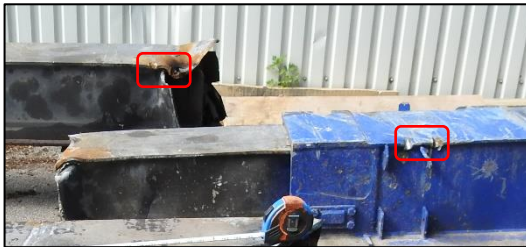
Skadebildet og merker viser tydelig hvor toget har truffet. Avstanden mellom merkene tilsvarer avstanden mellom to toghjul på en hjulaksel, se figur 25 og figur 26.

Figur 27: Merker etter togets hjul på høyre rammevange. Foto: SHK

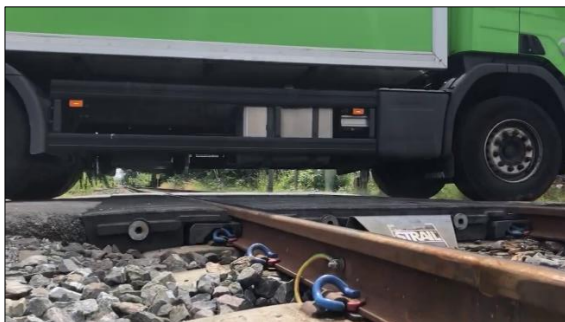
SHK filmet 29. juni 2020 flere tilfeldige, store lastebiler som passerte over planovergangen. Disse var ikke lavtbyggende og med normal akselavstand, og hadde dermed ingen problemer med å komme over. Likevel viser stillbilder hvordan en stor lastebil får en betydelig endret vinkel på vei over planovergangen (figur 37 og figur 38). Det var tilnærmet ingen bevegelse i selve Strailelementene da kjøretøyene passerte (se mer om disse i kap. 2.6.4).

Figur 37: Lastebil på vei over. Foto: SHK

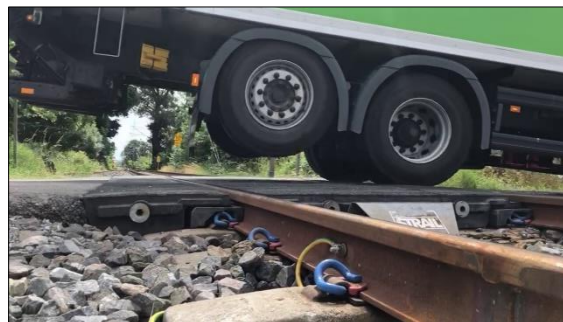
Figur 38: Lastebil på vei ned fra planovergangen. Foto: SHK

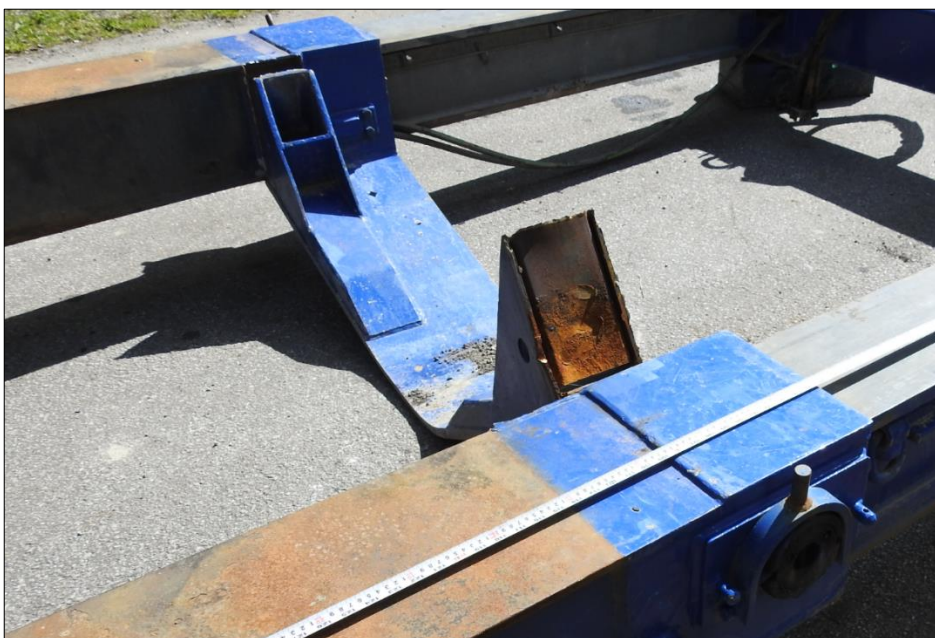
SHK var på ulykkesstedet 30. april 2020, dagen etter kollisjonen. I den forbindelse ble merker i asfalten dokumentert (se figur 40 og figur 41). Det langsgående skrapemerket som vises i figur 41 og figur 42 er målt til å være omtrent midt mellom sidevangene på trallen. Det kan stamme fra den tversgående delen av trallens ramme vist i figur 39.

Figur 39: Tversgående del på trallen. Foto: SHK

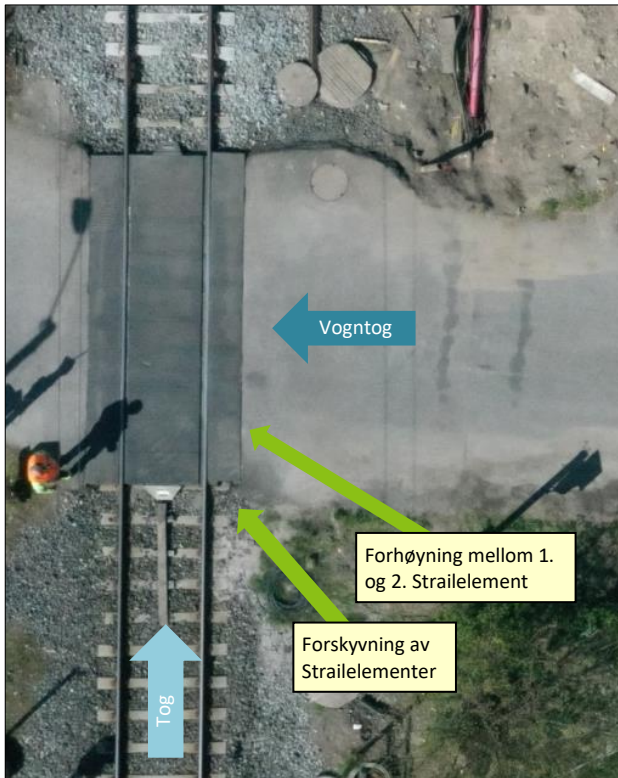
Etter ulykken var Strailelementene 1 og 2 sammentrykket, og alle 5 var forskjøvet ca. 5–10 cm i togets fartsretning (figur 49 og figur 50).

Figur 49: Dronefoto av Borgestad planovergang etter ulykken. Foto: Statens vegvesen

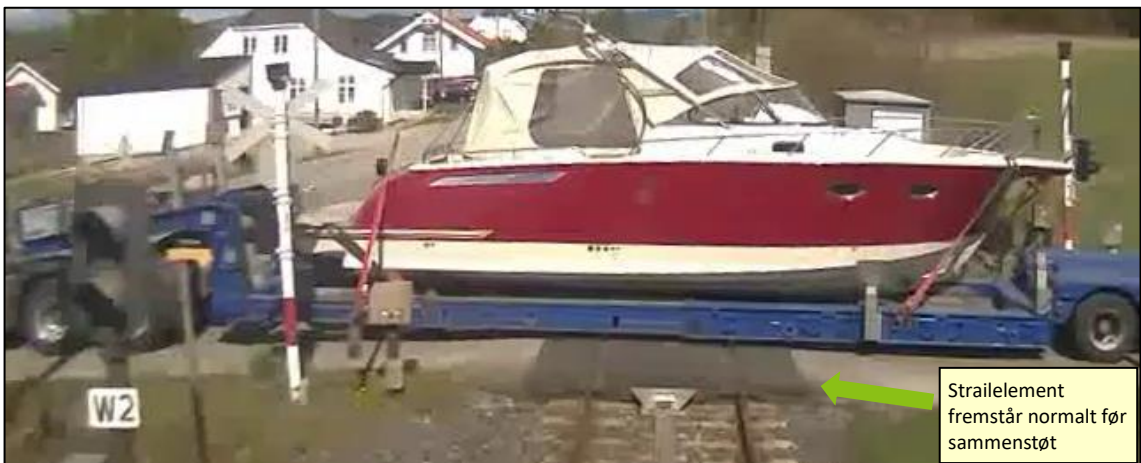
Fra togets frontkamera fremstår Straiementene som normale (figur 51).

Figur 51: Stillbilde fra frontkamera på tog. Foto: Vygruppen AS

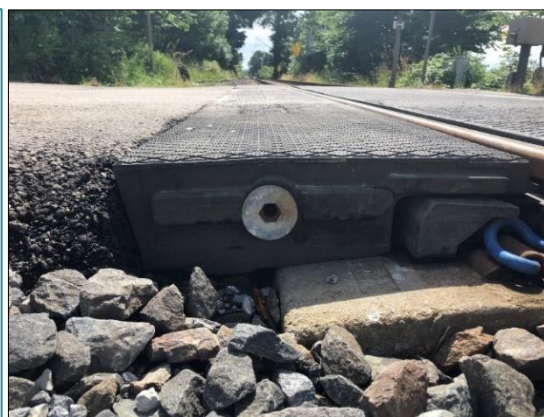
Figur 53: Strailelement sett fra enden mot togets retning 29. juni 2020. Foto: SHK

Den 29. juni 2020 var SHK på befaring for å dokumentere overgangens geometri med drone, samt vurdere tilstanden til Strailelementene. Elementene hadde ikke blitt skiftet ut etter ulykken, ettersom de ikke ble skadet. Foto viser at mindre ujevnheter mellom vei og Strailelementer forekommer, men nøyaktig hvordan de lå på ulykkesdagen kan ikke gjenskapes. Det kunne observeres mindre ujevnheter i forhold til asfaltkant (inntil 2 cm). Elementene fra 2009 hadde flere gamle merker fra kjøretøy som har tatt ned.

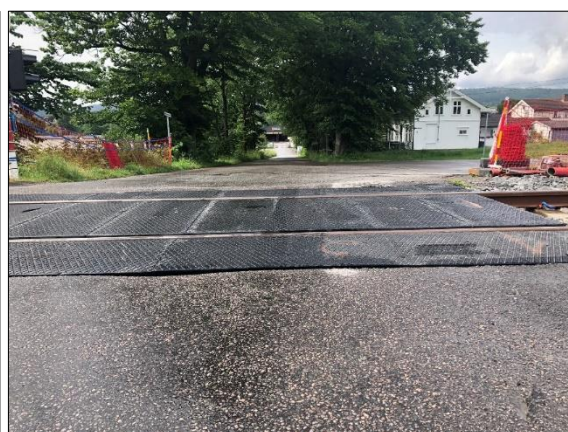
Figur 56: Planovergangen sett i kjøretøyets fartsretning 29. juni 2020. Foto: SHK

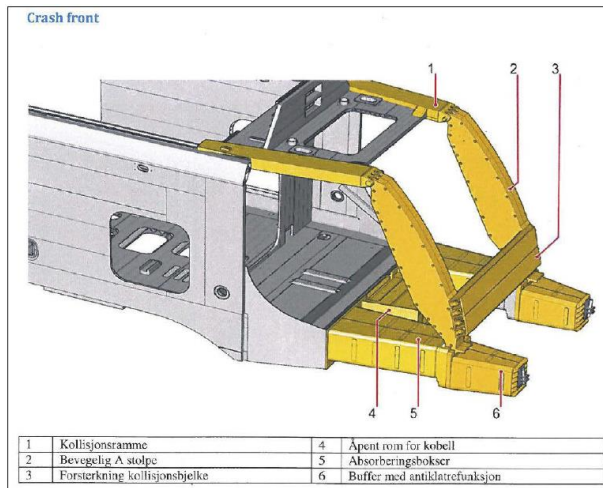
Lokomotivfører valgte å bli sittende i førerrommet i sammenstøtet, framfor å evakuere bakover. Førerrommet i Type 74 er utstyrt med en ekstra forsterket ramme som skal beskytte fører ved et sammenstøt (figur 58). Utover noen sprekker i frontruten ble det ikke skader i førerrommet. En skadevurdering utført av produsenten Stadler beskriver hvordan førerrommet ble truffet minimalt i sammenstøtet. På grunn av den lavtbyggende trallen passerte fronten av toget over trallen, mens den skjøv den lette lasten delvis under fronten og foran seg.

Figur 58: Forsterket ramme i togets front. Kilde: Havarikommisjonens rapport [JB 2013/03](#)

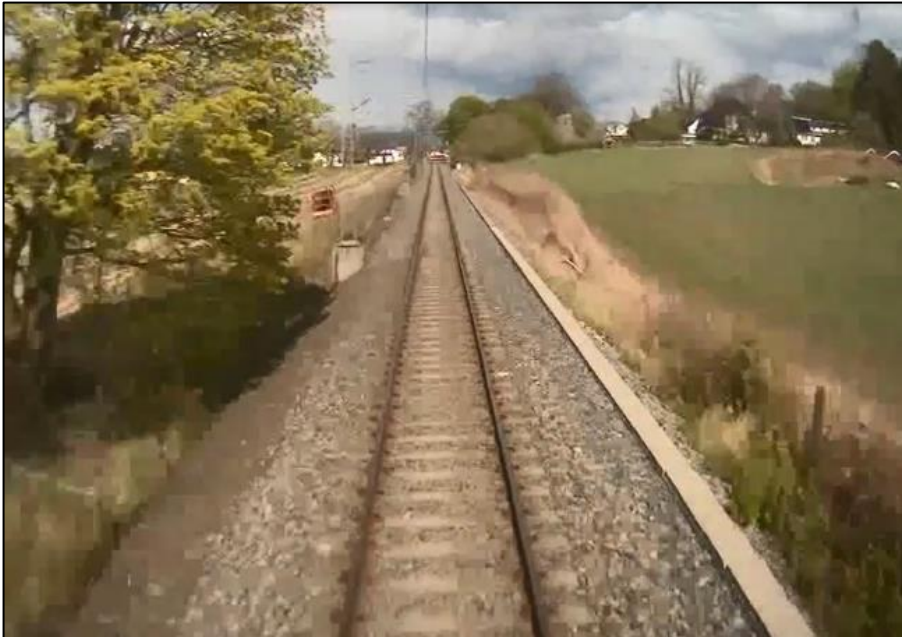
Ferdsskriver (Teloc) sier at fra nødbrems ble tilsatt kjørte toget i 315 meter før det var stillestående. Toget traff i ca. 60 km/t, det vil si en reduksjon i hastighet på 50 km/t. Figur 61 viser punktet der man kan anta at nødbrems ble innledet. Merk at togets frontkamera er plassert ca. 1,5 m høyere enn førerplassen.

Figur 61: Stillbilde fra frontkamera ved ca. km 187,676. Kilde: Vygruppen AS

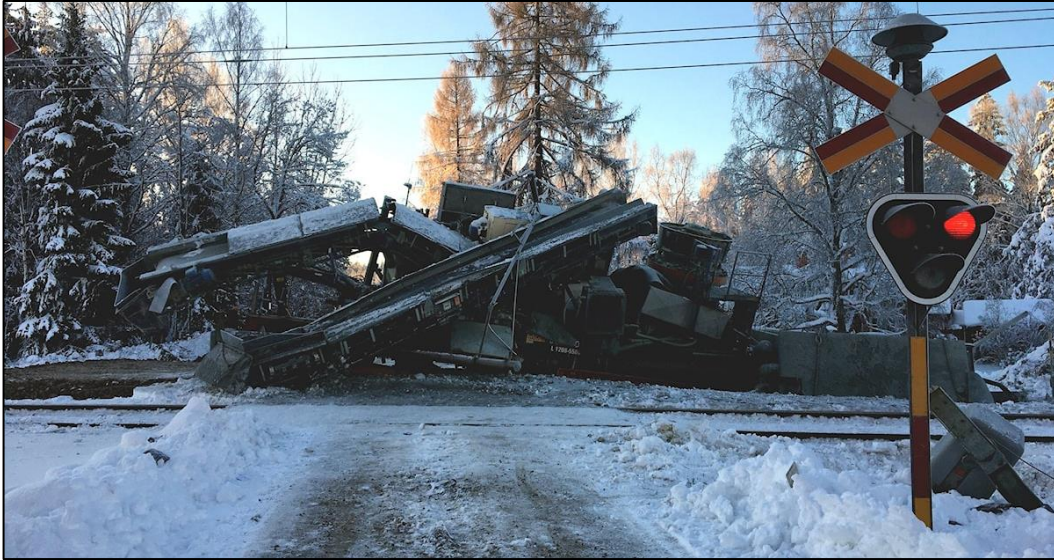
Den 5. mars 2020 kolliderte SJs persontog 8179 med en lastbil med en maskintrailer lastet med et steinknuseverk som hadde satt seg fast på en planovergang i Fäbodäcksvägen i Hofors kommune. Seks personer i toget ble skadet, og det ble store materielle skader på toget, vogntoget og på infrastrukturen. Ulykken er p.t. under undersøkelse av den svenske havarikommisjonen²⁷.

Figur 88: Steinknuseverket etter kollisjonen. Foto: Frida Danielsson, Sveriges Radio

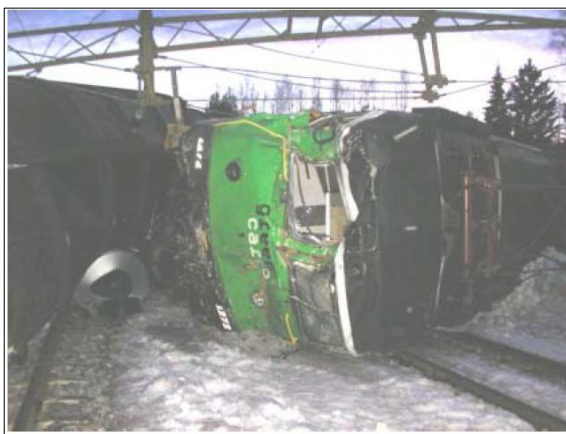
Den 29. mars 2005 kolliderte godstog 9110 fra Green Cargo med et vogntog som hadde satt seg fast på en planovergang i Ekträsk i Sverige. Lokføreren klarte å hoppe ut rett før det kraftige sammenstøtet, men ble alvorlig skadet. Lokomotivet og fire godsvogner sporet av, og infrastruktur ble ødelagt i en strekning på ca. 150 meter. Ulykken er gransket og beskrevet i en felles rapport fra Banverket/Green Cargo²⁸.

Figur 89: Lokomotivet etter ulykken. Foto: Utredningsrapport BRN 05-412/TR30

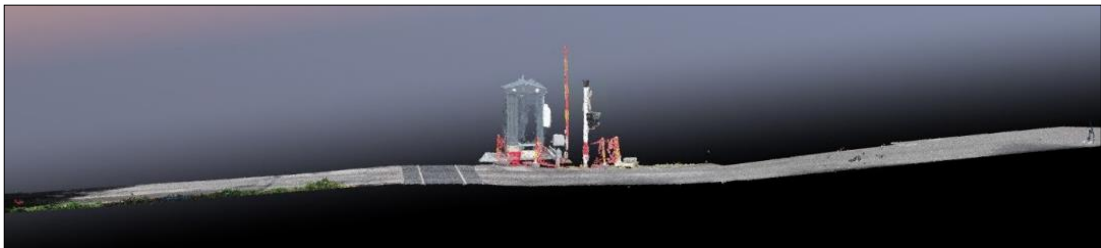
Havarikommisjonen har dokumentert hvordan et kjøretøy får en betydelig endret vinkel fra det kjører inn på overgangen og videre ned fra denne (kap. 2.5.3). Gjennom oppmålinger og scanning av vegprofilen over planovergangen har undersøkelsen kommet frem til at den vertikale linjeføringen bidrar til at lavtbyggende kjøretøy med stor akselavstand kan sette seg fast.

Figur 92: Behandlet 3D-bilde med lengdeprofil av veien. Dronefoto: SHK

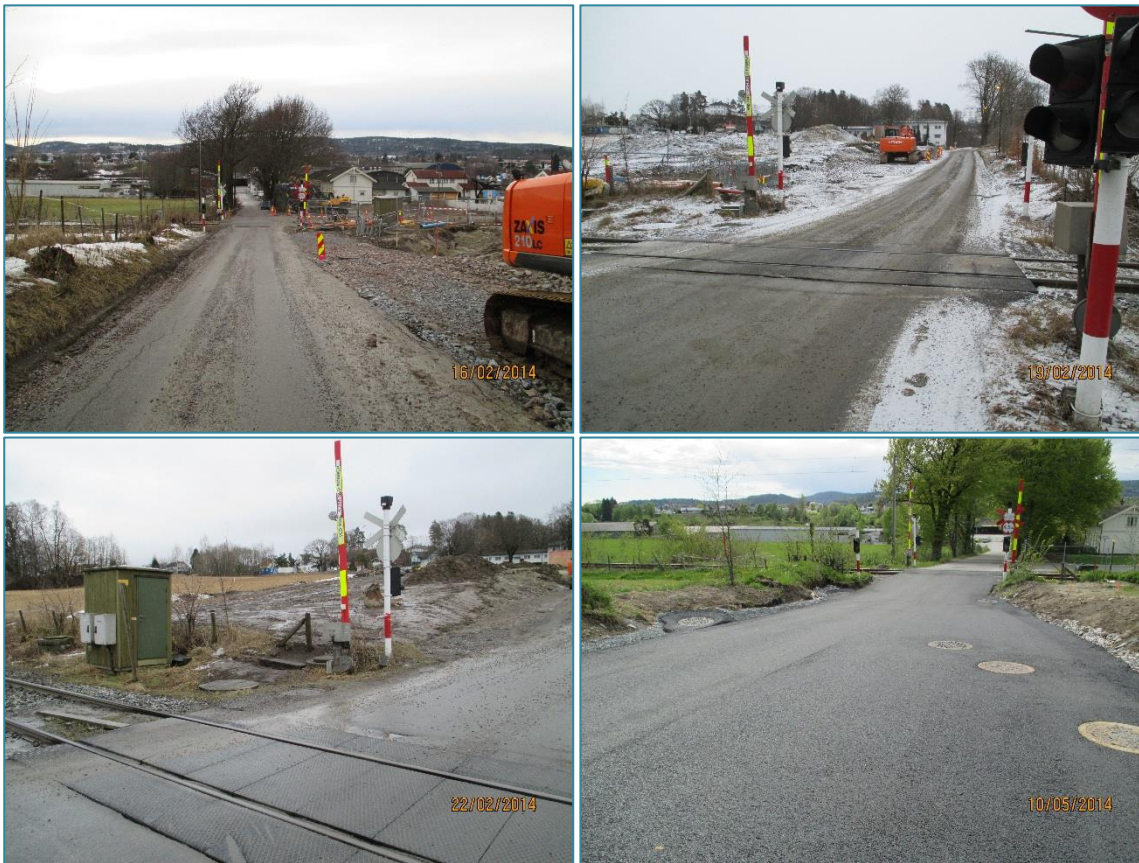
Figur 100: Foto fra arbeider nær planovergangen tatt februar–mai 2014. Foto: Skien kommune

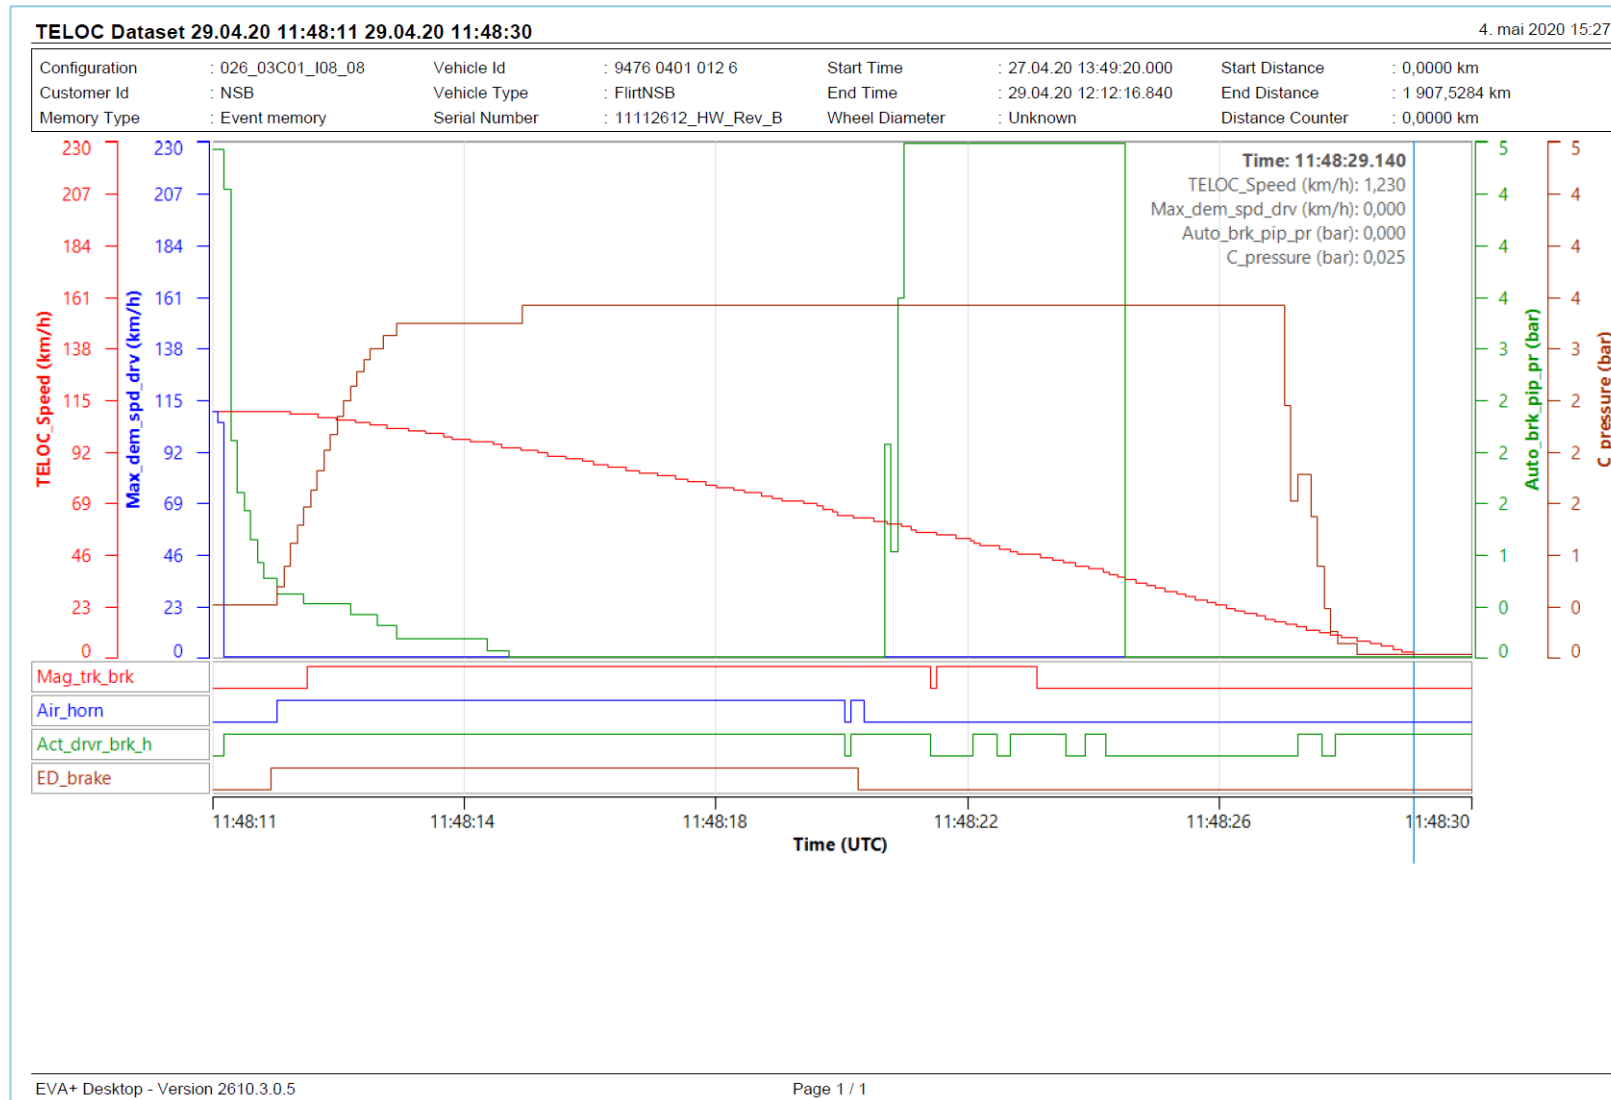
Utskriften er vist grafisk i Vedlegg F. Sammenliknet med tiden i Bane NORs signalanlegg er det minimalt avvik mellom disse klokken. Signallanlegget har registrert sammenstøtet kl. 11:48:23.

Figur 103: Utskrift fra ferdsskriver Teloc. Kilde: Vygruppen AS
