RAPPORT

JB 2015/02

RAPPORT OM JERNBANEULYKKE PÅ STEINERUD PLANOVERGANG PÅ HOLMENKOLLBANEN 9. FEBRUAR 2014 TOG 108

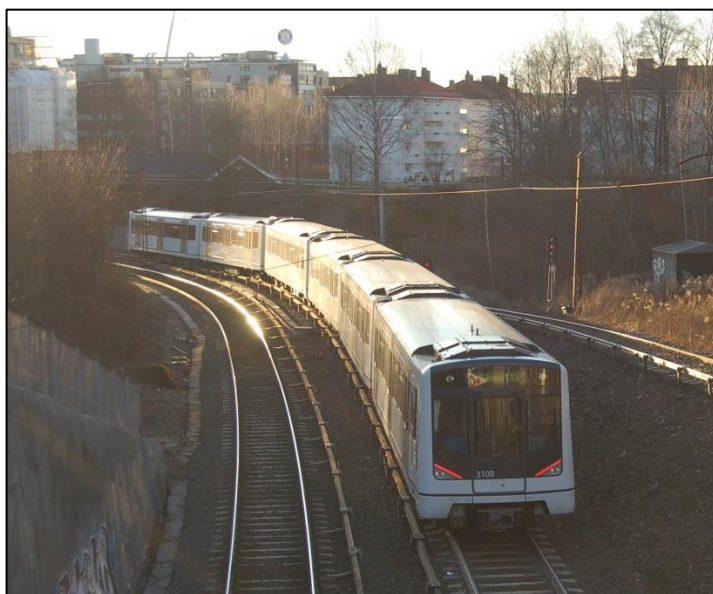
Figur 3: Siemens MX 3000. Foto: SHT

SHT har mottatt data fra togets registreringsenhet. Loggen viser at fører hadde startet innbremsing til plattform og holdt ca. 25 km/t ved sammenstøtet. Bremsestrekning var ca. 146 meter fra nedbremsing startet inn mot plattform, og ca. 25 meter før toget stanset ble nødbrems aktivert.

Det er registrert at fører tutet før toget passerte planovergangen.
