RAPPORT

JB 2015/03

RAPPORT OM AVSPORING VED SVENE PÅ NUMEDALSBANEN 15. APRIL 2014

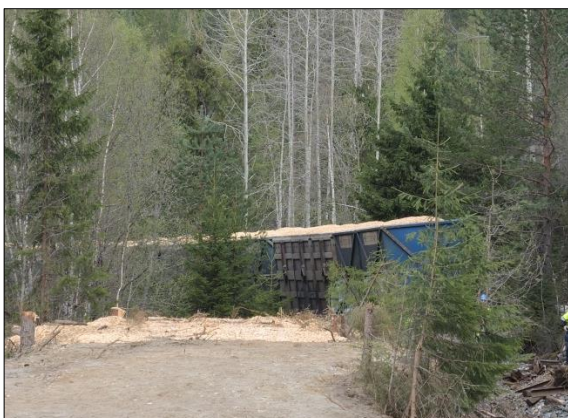
Figur 6: Fullastede fliscontainere. Foto: SHT

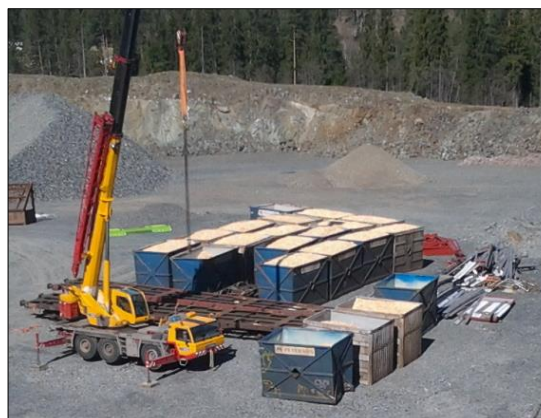
Figur 7: Lastede fliscontainere berges. Foto: NSB Teknikk Berging og Beredskap

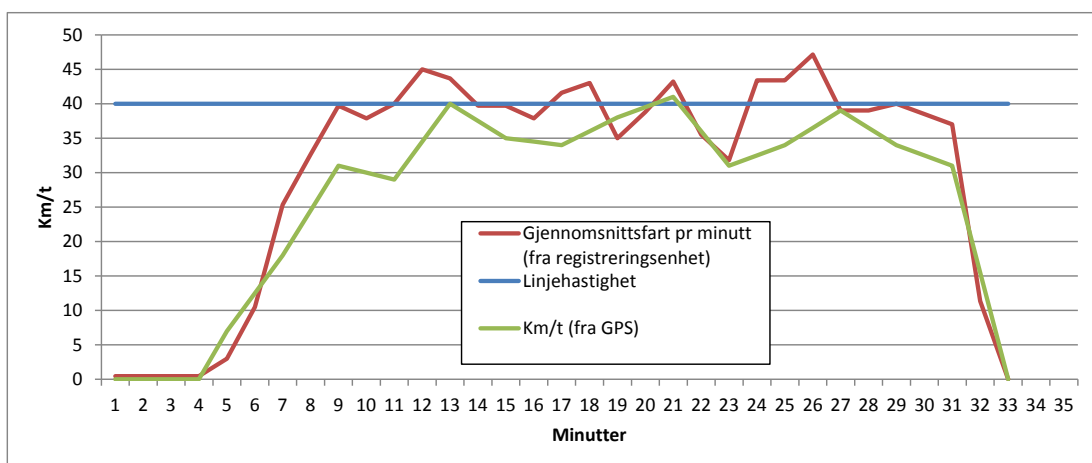
BLS Rail AB utstyrer sine lokomotiv med GPS (Trackunit) blant annet for å holde rede på hvor materiellet befinner seg. Den GPS baserte loggen registrerer hastighet og posisjon ca. hvert 2. minutt. SHT har fått tilgang til både denne og utskrift fra lokomotivets hastighetsregistrator. Disse viser at toget på et tidspunkt holdt en fart på 41 km/t, men hovedsakelig lå den mellom 30-41 km/t. Maksimal tillatt hastighet på Numedalsbanen er som tidligere nevnt 40 km/t.

Figur 13: Hastighet fra registreringsenheten i lokomotivet og GPS. Diagram: SHT

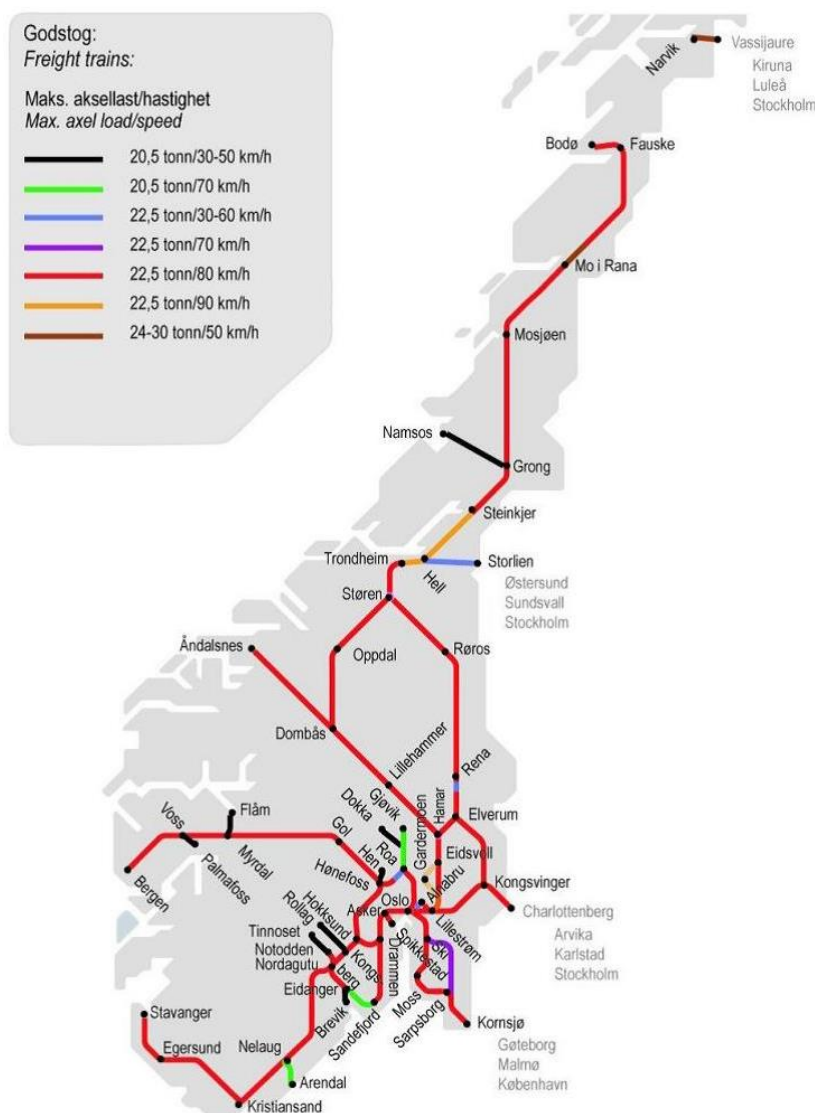
I følge Jernbaneverket har Numedalsbanen en overbygning i klasse B med maksimalt tillatt aksellast på 22,5 tonn ved 30 km/t. Siden banen er definert som et skifteområde underlagt Kongsberg stasjon og dermed tillater maks 40 km/t, setter Jernbaneverket den maksimale aksellasten til 20,5 tonn (se figur 20 hentet fra Network Statement¹⁰). I tillegg er hastighet beskrevet i Strekningsbeskrivelse for Jernbaneverkets nett (del 2, s. 111, utg. 006 2014/01/24).

Figur 20: Aksellast gyldig ved oppstart av transport på Numedalsbanen høsten 2013.
Kilde: Network statement og Strekningsbeskrivelse for Jernbaneverkets nett, STY-602159, rev.004, 9. desember 2012

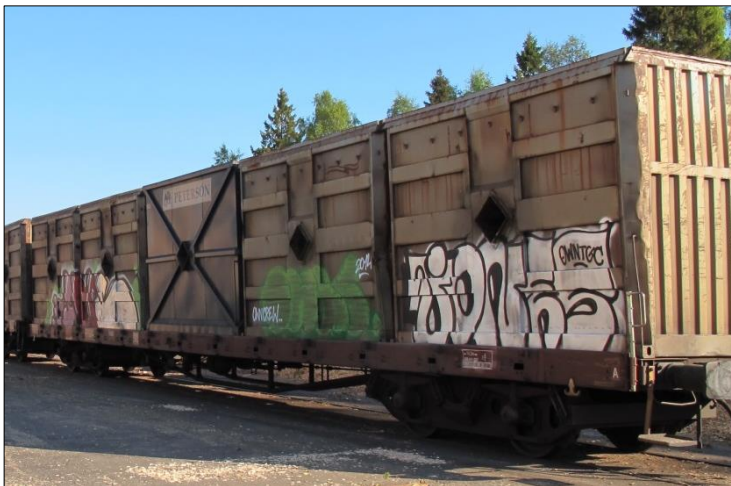
Det var 22 vogner av typen Rs-1590 utstyrt med fem spesieltilpassede fliscontainere (figur 24). Rs-1 vognene er fireakslet flakvogner der stakene er fjernet. Vognene er opprinnelig fra 1959 og hver vogn veier 19 300 kg (uten containere). Figur 23 viser vognens lengdemål, bredden er 2800 mm. Minste tillatte kurveradius er 60 meter.

Figur 24: Rs-1590 vogn med 5 fliscontainere. Foto: SHT

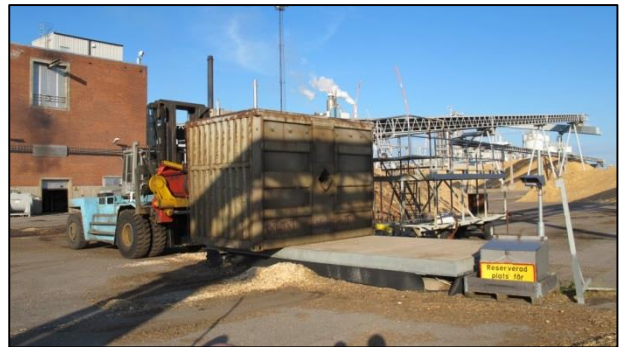
containervekt som er underlagt årlig sertifisering, og dette var også bestemmelsesstedet for togets last. Alle fem fliscontainere på to vogner ble veid, deretter tok SHT stikkprøver ved at to tilfeldige containere på hver vogn ble veid. Tomvekt av fem fliscontainere ble funnet til å ligge på ca. 2 220 kg. Vekten på hver container med last lå mellom 8 500-10 930 kg, med hovedvekt rundt 10 000 kg. Basert på disse veiingene ble totalvekt på to vogner kalkulert til å veie 82,5 og 83,4 tonn, noe som er mer enn estimert vekt på 70-80 tonn. De resterende ble estimert basert på gjennomsnittet av to fliscontainere og vognas egenvekt og lå alle mellom 75,9 -80,8 tonn (se detaljer i vedlegg B). Sammenlikner man informasjonen om vekt fra de ulike kildene, ser en at variasjonen i vognvekt gjennom toget er sammenfallende for Huseby- og Kumladetektoren som begge har registrert hele toget. Siden man tømte lageret på Moelven Numedal AS for flis ble ikke alle vognene fylt helt opp, og det er med på å forklare den varierende vektfordelingen i toget.

Figur 28: Fliscontainerne veies før de tømmes.
Foto: SHT
