# RAPPORT

JB 2016/01

## RAPPORT OM ALVORLIG JERNBANEHENDELSE ATNA STASJON 6. JANUAR 2015

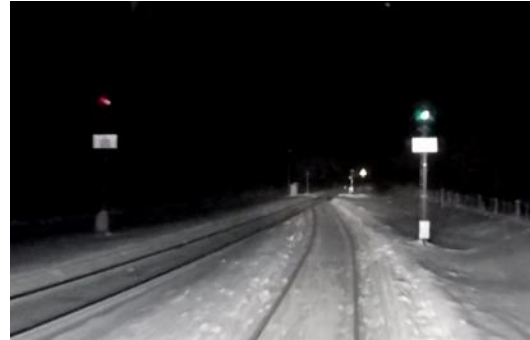
Havarikommisjonen var tilstede med representanter i førerrommet ved befaringen 29. januar 2015. Havarikommisjonen var ombord i rutetog 2387, som kjørte samme rute som tog 2387 på hendelsesdagen. I førerrommet opplever man å ha bedre sikt mot signal L og N enn det som fremgår av bildene. Bildene gjengir forhold med objektene på stasjonen, snø og tilsvarende lysforhold som under hendelsen 6. januar. Fra innkjørhovedsignal A (figur 10), var signal N synlig. Signal N kan imidlertid tidvis bli skjult av lampene som henger i mastene over sporet, eller planovergangsskiltet på enden av plattformen (se figur 12 og figur 13). Til slutt ble det filmet i tog 2387, som er samme rute som toget hvor det ble observert avvikende signalbilde. Det var kryssing på Atna med tog 2388, og dette var samme kryssing som på hendelsesdagen. Tog 2387 kjørte inn i spor 2 på Atna, og ventet noen minutter på tog 2388, som krysset i spor 1. Det ble ikke observert noen avvikende signalbilder.

Figur 15: Utkjørhovedsignal L og N. Foto: SHT

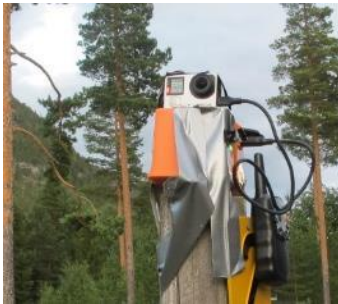
SHT og JBV møttes på Atna stasjon kl. 1400 den 26. august 2015. Det ble avholdt et møte med gjennomgang av tidsskjema for testen, og detaljer for gjennomføringen. Testene fra stillerapparatet på stasjonen og fra relerommet ble filmet med et Canon G11 kamera. Det ble montert kamera ved Signal N og ved innkjørhovedsignal A-L/N. Kamera ved innkjørhovedsignal A-L/N ble montert nærmere signalmasten på dag 2. Kamera plassering ved utkjørhovedsignal N var den samme begge dagene.

Kamera ved signal N.  
Foto: SHT

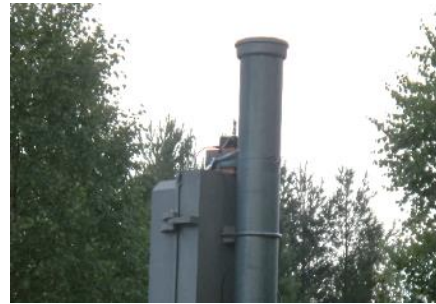
Kamera ved innkjørsignal A, forsignal L/N.  
Foto: SHT

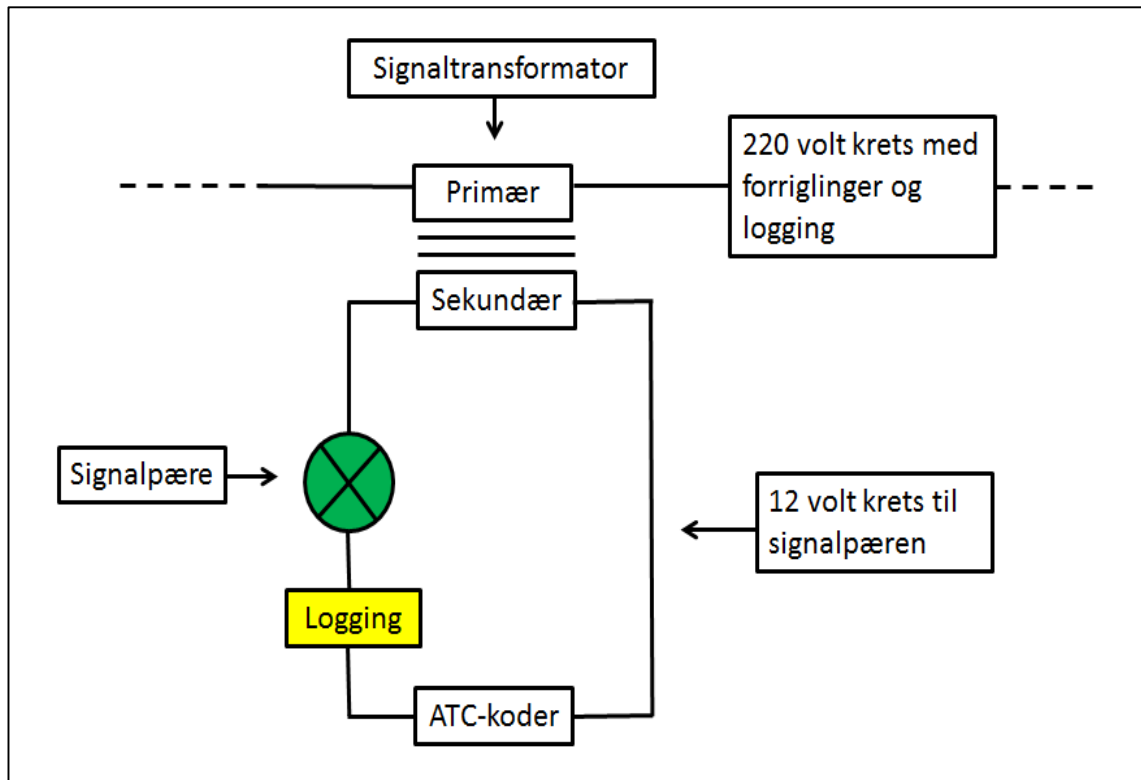
17. februar 2015 ble det montert utstyr for å måle strømskifter på signallys N på Atna stasjon. Registreringene kom i drift 19. februar, og har logget strømskifter (rødt og grønt lys) siden da. Disse registreringene er sammenlignet med CTC-loggen for å sjekke at det er samsvar mellom disse.

Figur 1: Kretsen lokalt hvor Scanmatic logg var innkoblet. Kilde: SHT
