RAPPORT

JB 2016/03

RAPPORT OM JERNBANEULYKKE, AKER STASJON, HOVEDBANEN 10. MARS 2015 TOG NR. 7224

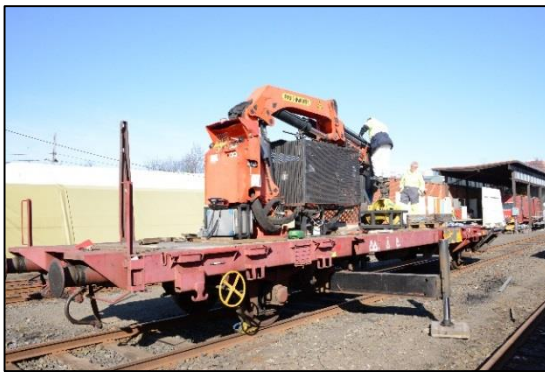
Figur 9: Kranvogn. Foto: SHT

Havarikommisjonen, Jernbaneverket og en representant fra Palfinger Norge AS gjennomførte en funksjonstest av kranen på Alnabru den 13. mars 2015. Palfinger Norge AS tettet rørbrudd og lekkasjer som oppstod under sammenstøtet før testen ble gjennomført. Funksjonstesten avdekket ingen åpenbare feil, som kunne forklare hvorfor kranen hadde beveget seg ut av transportstilling.

Det ble i tillegg gjort et enkelt forsøkt på å svinge kranen ut til sidene. Motoren til kranen var da av, og kranarmen var løftet ut av transportstilling. Forsøket ble gjort med håndkraft, og en trebjelke ble brukt som momentstang. Under denne testen var det ikke mulig å bevege kranarmen horisontalt eller vertikalt.

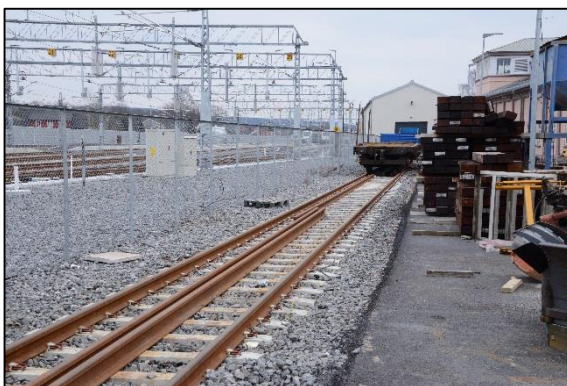
Figur 11: Parkering i Lillestrøm. Foto: SHT

SHT gjennomførte en undersøkelse av stedet hvor kranvognen hadde stått parkert i tre måneder før sammenstøtet for å undersøke eventuelle spor etter lekkasjer. Dette ble gjort med utgangspunkt i at en lekkasje kunne være en indikasjon på at det hydrauliske systemet ikke var tett. Pukkstein med flekker av oljelignende væske ble samlet inn og sendt til analyse hos Forsvarets Laboratorietjeneste (FOLAT). Prøvene viste seg imidlertid å ikke være tilstrekkelige til å kunne gi noe resultat om hvilken type væske det var.

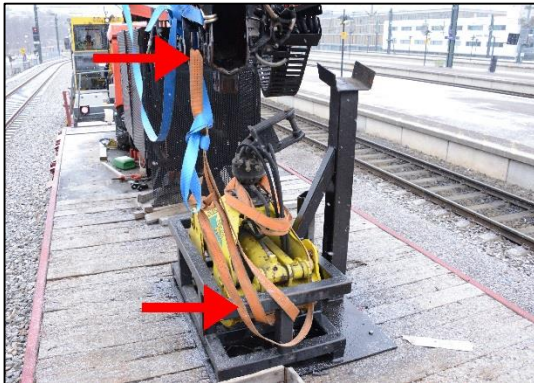
Figur 13: Sikring med stropper. Foto: SHT

Kranarmen ble sikret med stropper for å hindre at den skulle svinge for langt ut mot en av sidene under rekonstruksjonen. På ulykkesdagen kunne man se på videoopptak at kranarmen ikke lå i holdebraketten kort tid før hendelsen (se figur 5). Testen ble derfor utført med dette som utgangspunkt.

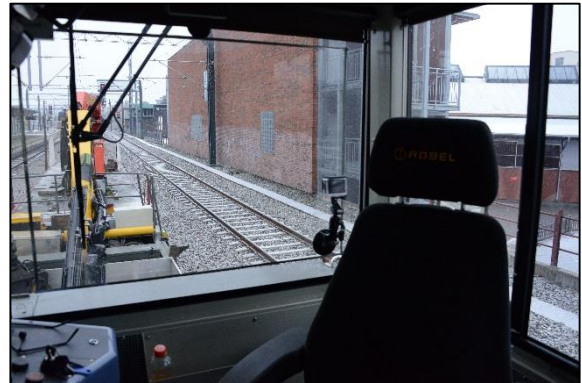
Figur 14: Oversikt fra Robel. Foto: SHT

Under rekonstruksjonen ble det påvist bevegelser i kranen ved kjøring over ujevnheter i sporet, og i svinger med overhøyde. Figur 15 og figur 16 viser hvordan kranarmen beveget seg ved ujevnheter i sporet ved Strømmen stasjon.

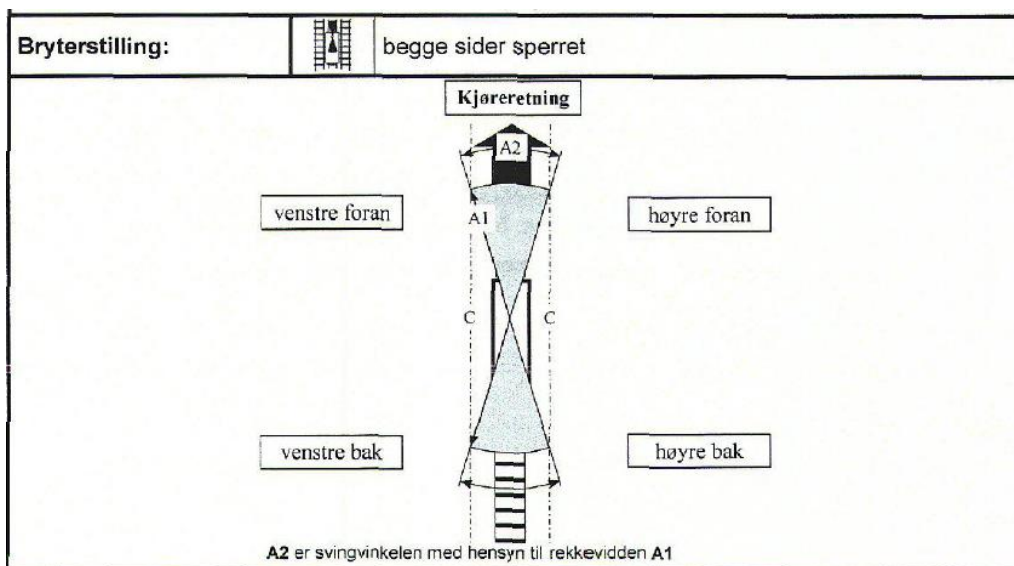
Figur 20: Illustrasjon av svingvinkel. Kilde: Jernbaneverket - driftsinstruks PKR 160

Kapittel 4.2 beskriver sikkerhetsinnretninger, og i kapittel 4.2.5 beskrives funksjonen «sperre av motsatt skinne». Funksjonen er hydraulisk og skal hindre at kranen svinger ut i et område som er sperret. Sperringen betjenes av en nøkkelbryter, og skal stå i bryterstilling «begge sider» under transport. Ved parkering er det beskrevet at nøkkelbryteren til høydebegrensingen må trekkes ut i stilling «Høydebegrensing på». Videre kreves det at nøkkelbryteren til motskinnesperren må trekkes ut i stilling «Begge sider sperre».
