# RAPPORT

Veg 2021/01

## RAPPORT OM VEGTRAFIKKULUKKE PÅ E6 VED KONGSVOLL I OPPDAL KOMMUNE 25. OKTOBER 2019

## RAPPORT OM VEGTRAFIKKULUKKE

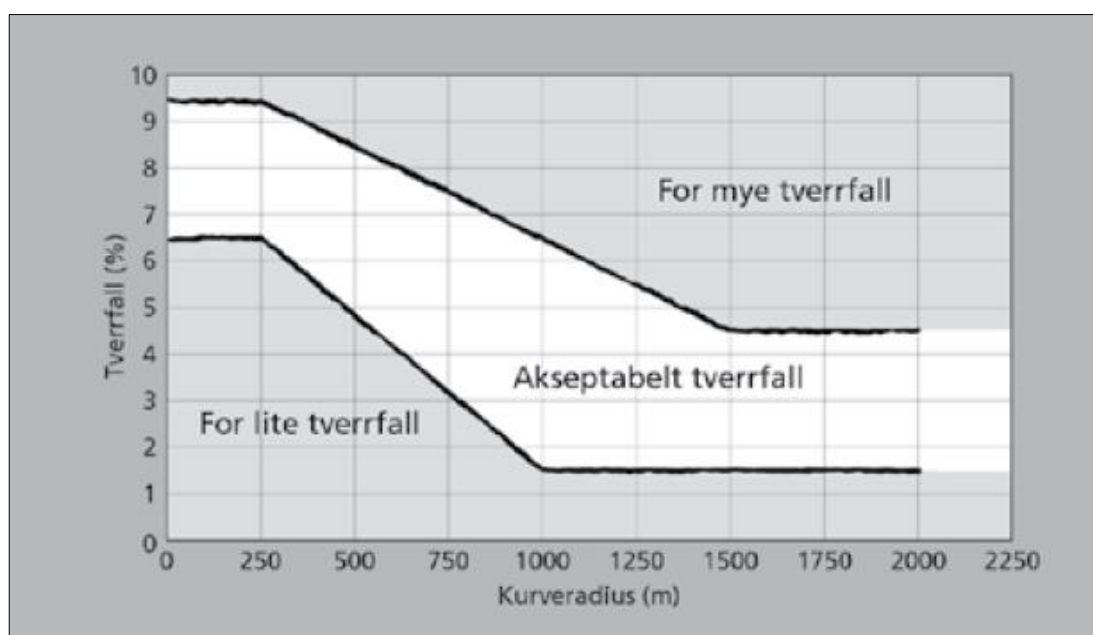
Figur 16: Ifølge Statens vegvesens «*Håndbok R610 Standard for drift og vedlikehold av riksveger*» skal tverrfall i samsvar med krav i figuren over etablerast for køyrefelt ved utføring av dekkevedlikeholdstiltak utløyst av andre tilstandsparametrar. Kjelde: Statens vegvesen

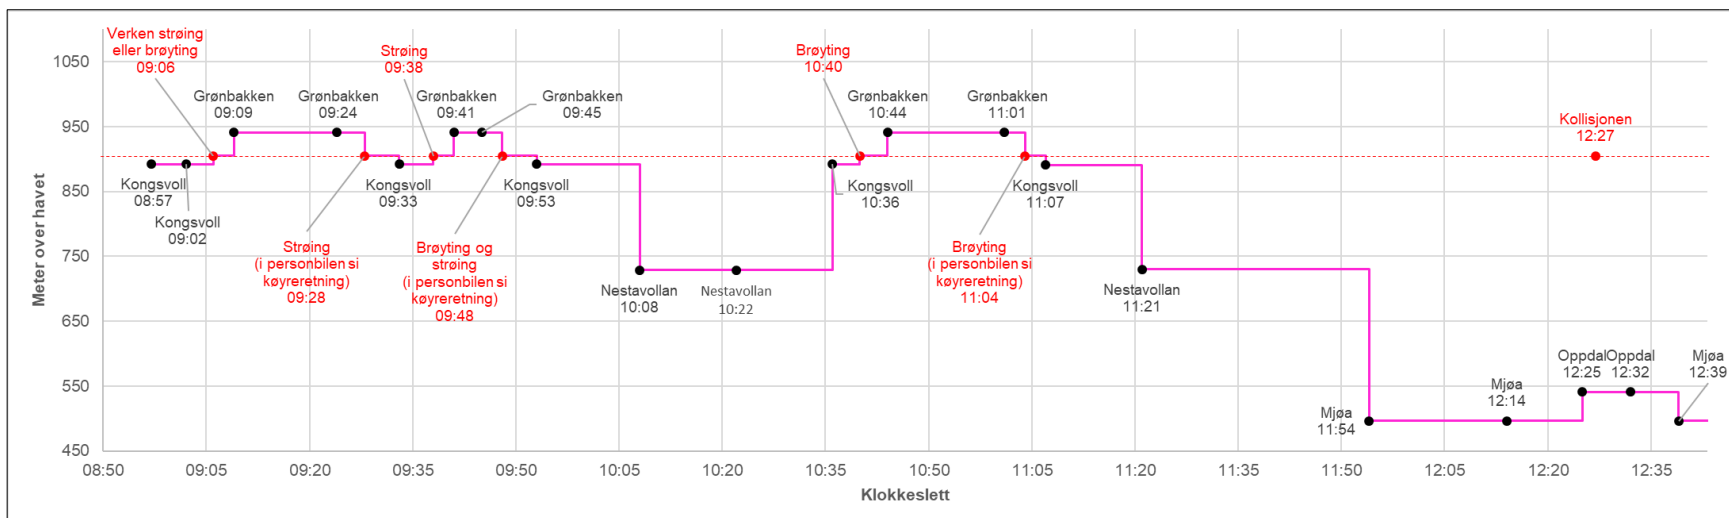
Figur 26 viser at dette var tredje gong brøytebilen passerte kollisjonspunktet i personbilen sitt køyrefelt om føremiddagen på ulykkesdagen. Ved første passering forbi kollisjonspunktet (ca. kl. 0928) blei det berre strødd salt. Ved andre passering (ca. kl. 0948) blei det både strødd salt og brøyta. Ved siste passering (ca. kl. 1104) blei det brøyta, men ikkje strødd. I motsett køyreretning blei det verken strødd eller brøyta første gong brøytebilen passerte kollisjonspunktet i motsett køyrefelt (på veg sørover), medan det berre blei strødd den andre gongen og berre brøyta den tredje.

Figur 26: Brøyteaktiviteten på roda nord for Grønbakken i timane før ulukka. Den raude stipla linja og alle dei raude prikkane representerer kollisjonspunktet (som ligg nord for Grønbakken og sør for Kongsvoll). Data: Svevia Norge AS. Illustrasjon: SHK

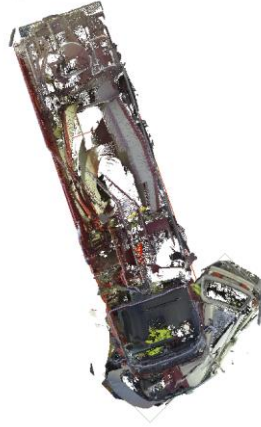
**Illustrasjon 7**

Illustrasjonen viser vinkel mellom kjøretøyene på ca. 296 grader (personbilen har dreiet ca. 116 grader i forhold til rett mot betongbilen).

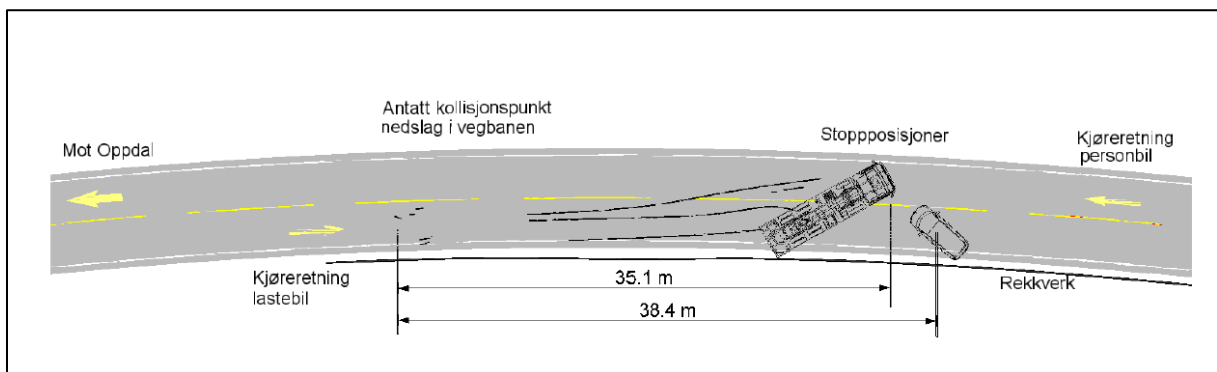
*Illustrasjon 8: Viser figur 1 i vegvesenets rapport*

Illustrasjon 8 viser vegvesenets skisse av kollisjonssted, spor og sluttposisjoner.

Det er oppgitt at det ble funnet nedslag i asfalten som definerte kollisjonsstedet og bremsespor i form av spor etter pigger fra lastebilen fra kollisjonsstedet og fram til sluttposisjonen. Sporene viste at det var bremsset med blokkerte hjul.

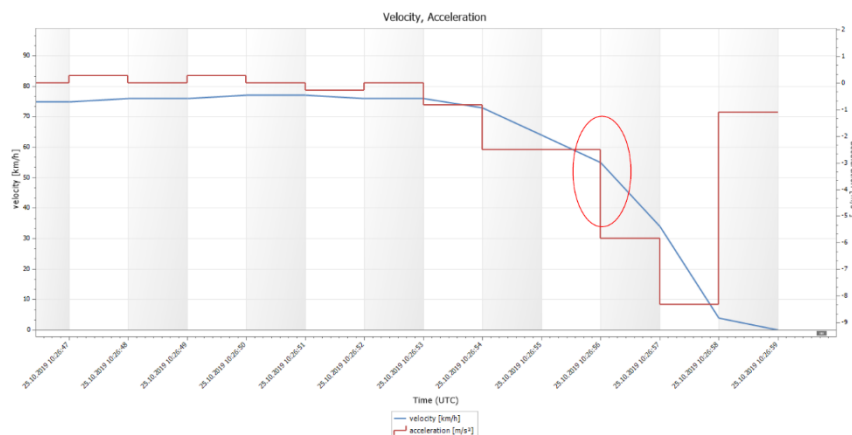
Illustrasjon 12: Viser figur 2 i vegvesenets rapport

Nedlasta fartsskrivardata<sup>16</sup> frå lastebilen viste at han haldt ei hastighet på mellom 75 km/t og 77 km/t den siste tida før kollisjonen, og at køyretøyet brukte om lag seks sekund på å redusera hastigheita frå 76 km/t til det stod heilt i ro etter kollisjonen (sjå figur 27).

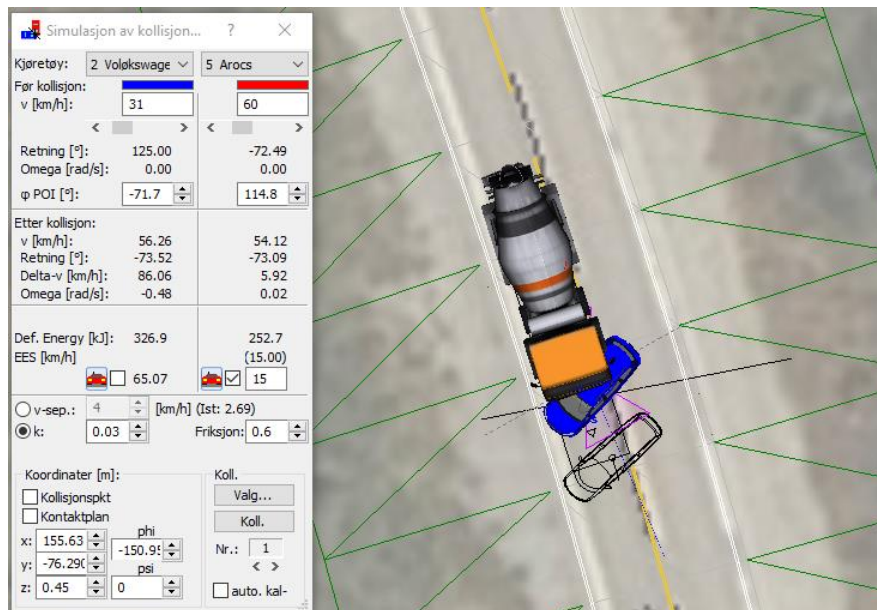
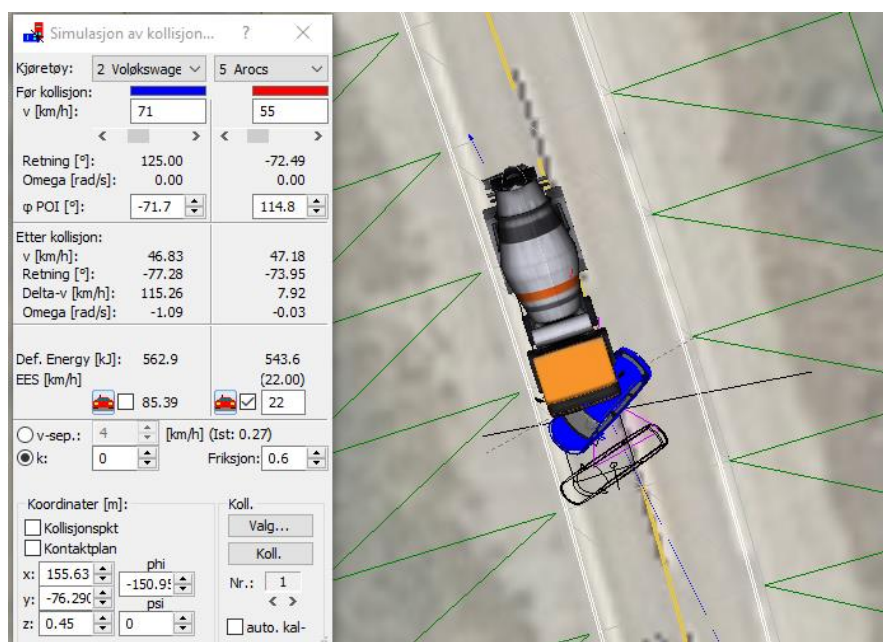
Simulasjonene viser kollisjonshastighet på personbilen på mellom 31 og 71 km/h beregnet bare ut fra vurdert energioptak i kjøretøyene.

Resultatet av simulasjonene er vist i illustrasjon 14 og 15.

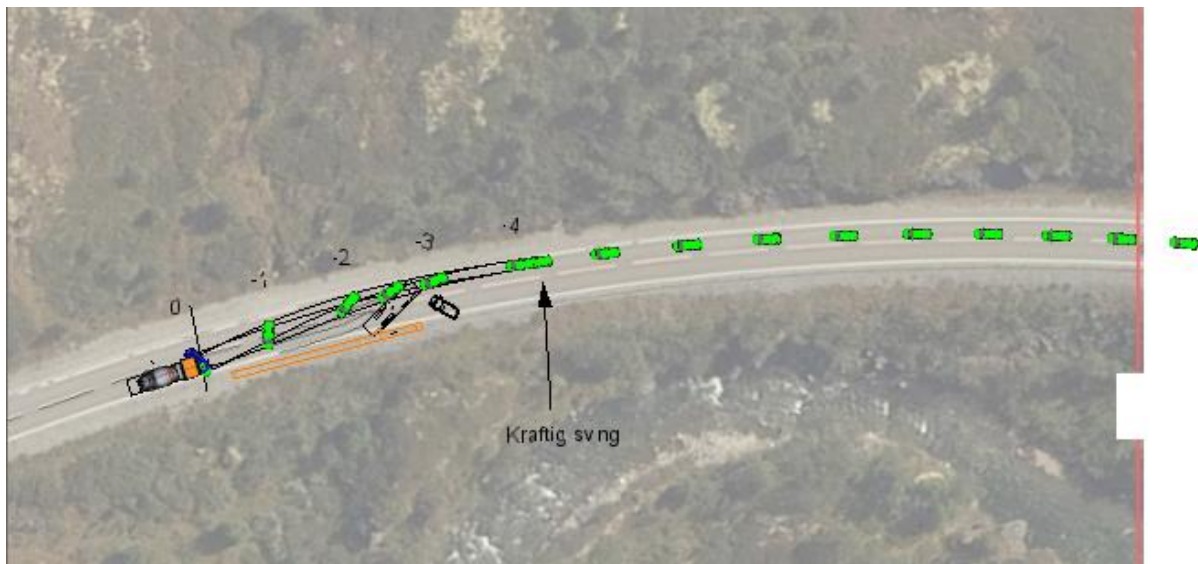
**Illustrasjon 16: Viser simulerte bevegelser på personbilen for å gi minimum kollisjonshastighet**

Simulasjonene viser at den laveste hastigheten i starten av skrensen som er forenlig med bevegelser innenfor vegbanen og tilnærmet riktig kollisjonsposisjon, er 50 km/h ca. 33 meter før kollisjonsposisjonen som gir kollisjonshastighet på 41 km/h og den høyeste hastigheten er 74 km/h ca. 64 meter før kollisjonsposisjonen som gir kollisjonshastighet på 59 km/h.

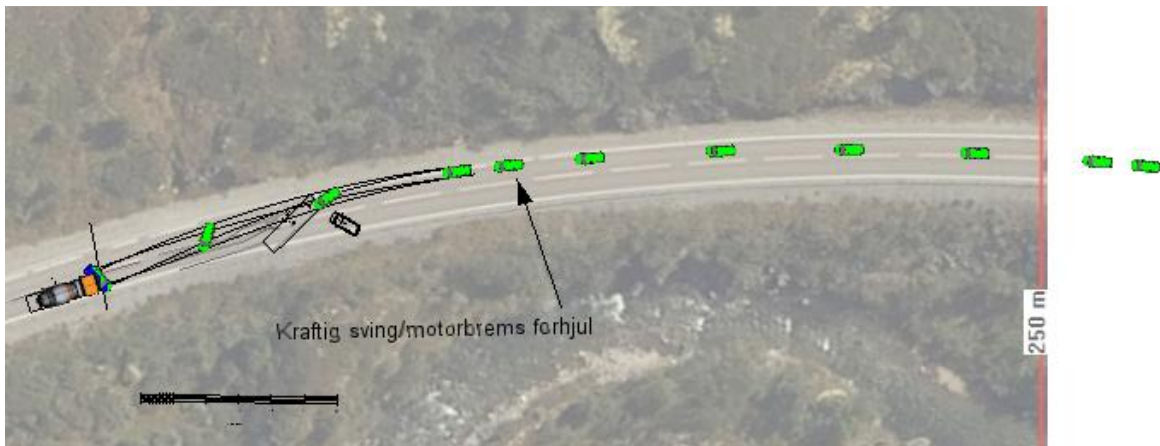
**Illustrasjon 17: Viser simulerte bevegelser på personbilen for å gi maksimum kollisjonshastighet**

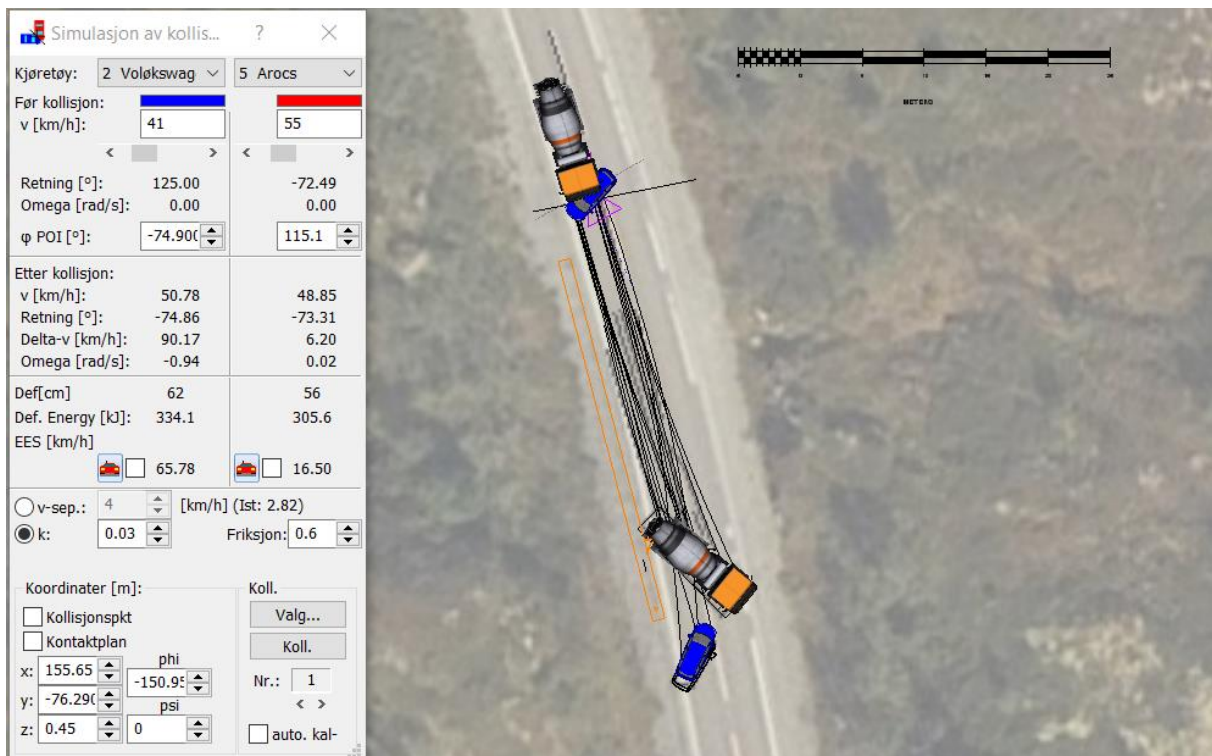
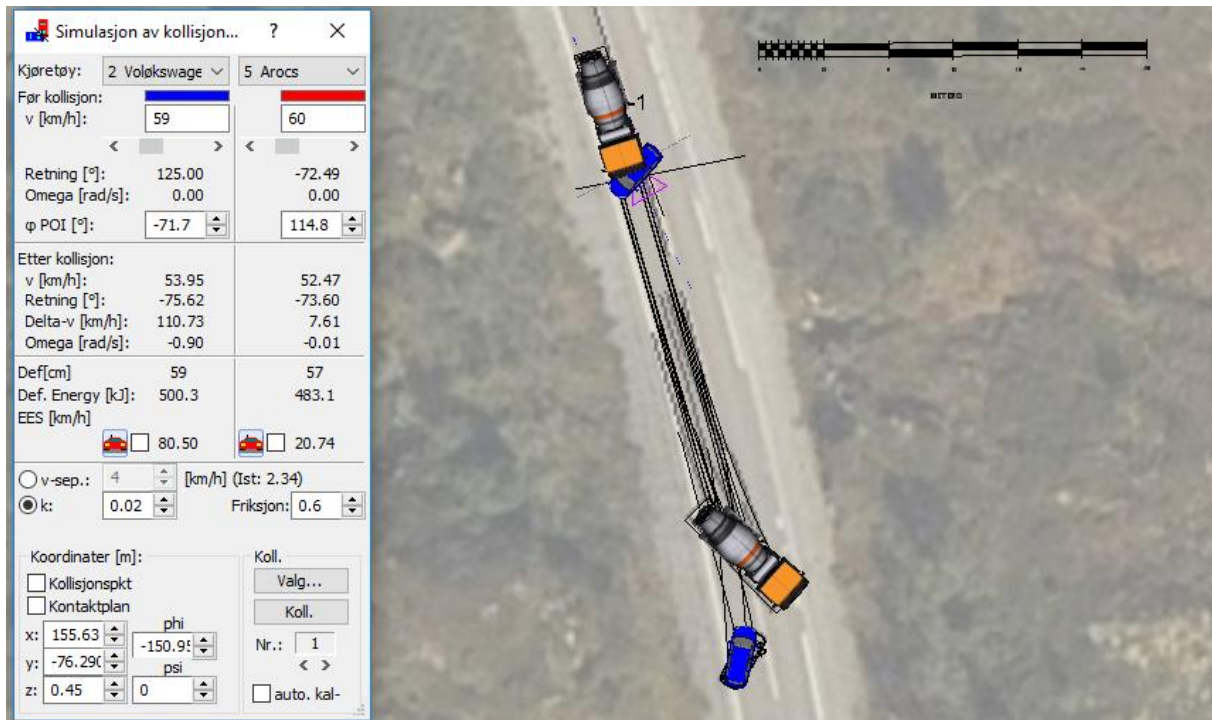
Illustrasjon 18 og 19 viser simulerte kollisjons- og sluttposisjoner for bilene ved minimum og maksimum kollisjonshastighet på begge bilene. Kollisjonsparametrene for første kollisjon til venstre i begge illustrasjoner.

Kollisjonshastighet på mellom 41 og 59 km/h på personbilen og mellom 55 og 60 km/h på betongbilen gir relativ hastighet på bilene i kollisjonsøyeblikket på mellom ca. 96 og ca. 119 km/h.

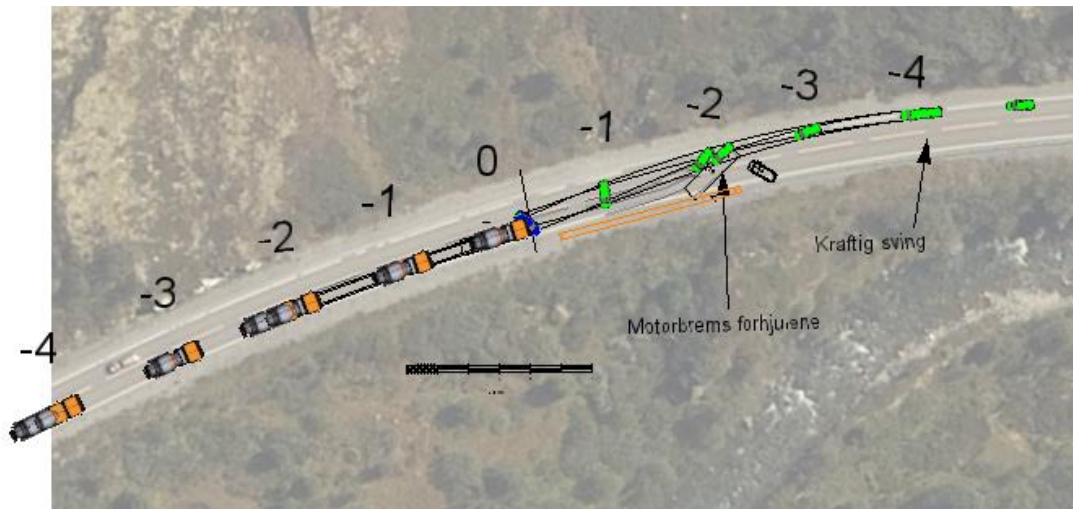
Illustrasjon 21: Viser bilenes posisjoner i hele sekunder før kollisjonen ved minimum hastigheter

Ved de bevegelsene som er simulert på personbilen, begynner den å skrense kraftig mot urviseren om vertikalaksen mellom 3 og 4 sekunder før kollisjonen. Avstanden mellom bilene er da simulert til mellom 103 og 156 meter.
