# RAPPORT

Vei 2010/01

## RAPPORT OM UTFORKJØRINGSULYKKE MED BUSS PÅ RV 72 VED GARNES I VERDAL 24. NOVEMBER 2007

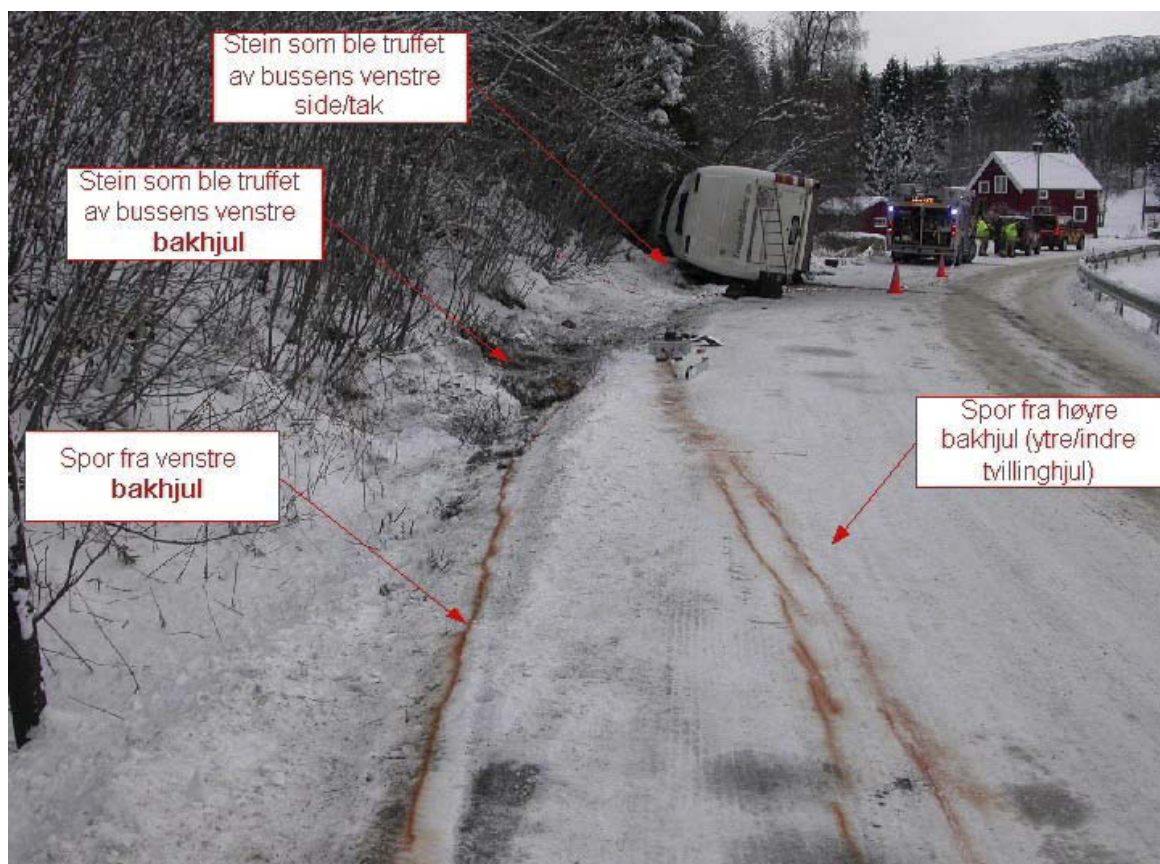
Veien på ulykkestedet, som ligger ved siden av elven Inna, var dekket med snø/is. Personellet i den første ambulansen som kom til stedet registrerte ikke at veien var spesielt glatt fra de kjørte inn på Rv 72 i Verdal til de ankom ulykkestedet. Da de gikk ut av bilen på ulykkestedet registrerte de derimot at veibanen var meget glatt, og at de

Figur 5: Bildet viser oversikt fra ulykkesstedet.

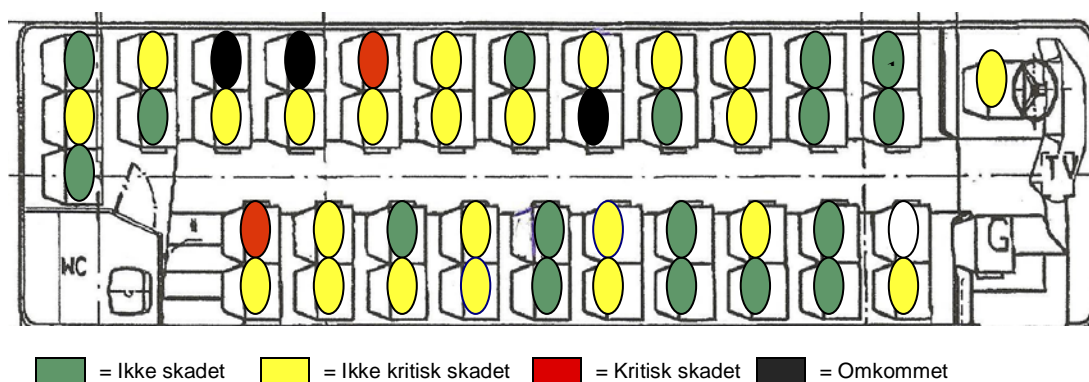
Ved ankomst til ulykkesstedet foretok ambulanse- og helsepersonell en vurdering av skadeomfanget i forhold til påkrevd behandling. De registrerte at 3 av passasjerene hadde omkommet, 2 var alvorlig skadet, 23 var lettere skadet og 17 personer var uskadet. Angivelse av skadegrad og plassering av passasjerene vises i figur 6.

Figur 6: Passasjerers plassering i bussen i forhold til initial skadevurdering på ulykkesstedet.

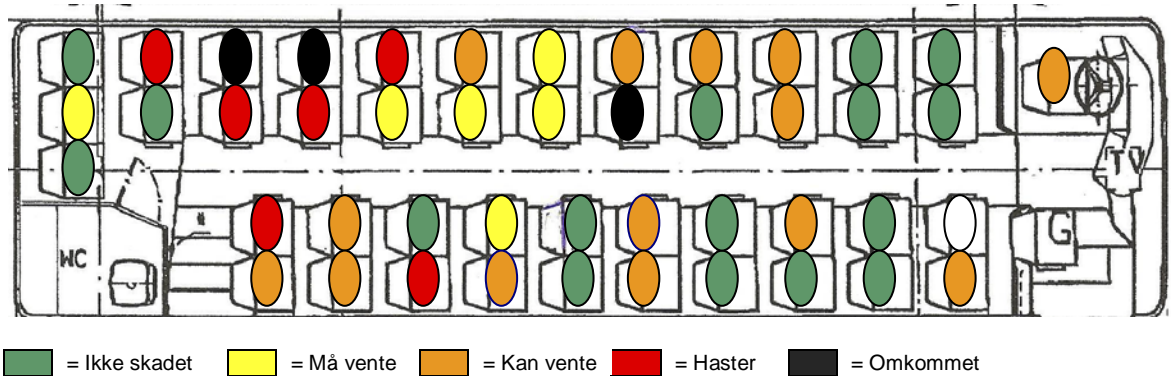
Skadegradsvurderingene som ble gjort av de overlevende på sykehuset viste at 6 personer måtte behandles umiddelbart (haster), mens 14 av de skadde kunne vente. I tillegg var det 6 personer som ble prioritert etter disse 14 personene. Oversikt over passasjerers plassering i bussen i forhold til skadegradering og prioritering ved mottakelse på sykehus vises i figur 7.

Figur 7: Passasjerers plassering i bussen i forhold til skadegradering og prioritering ved mottakelse på sykehus.

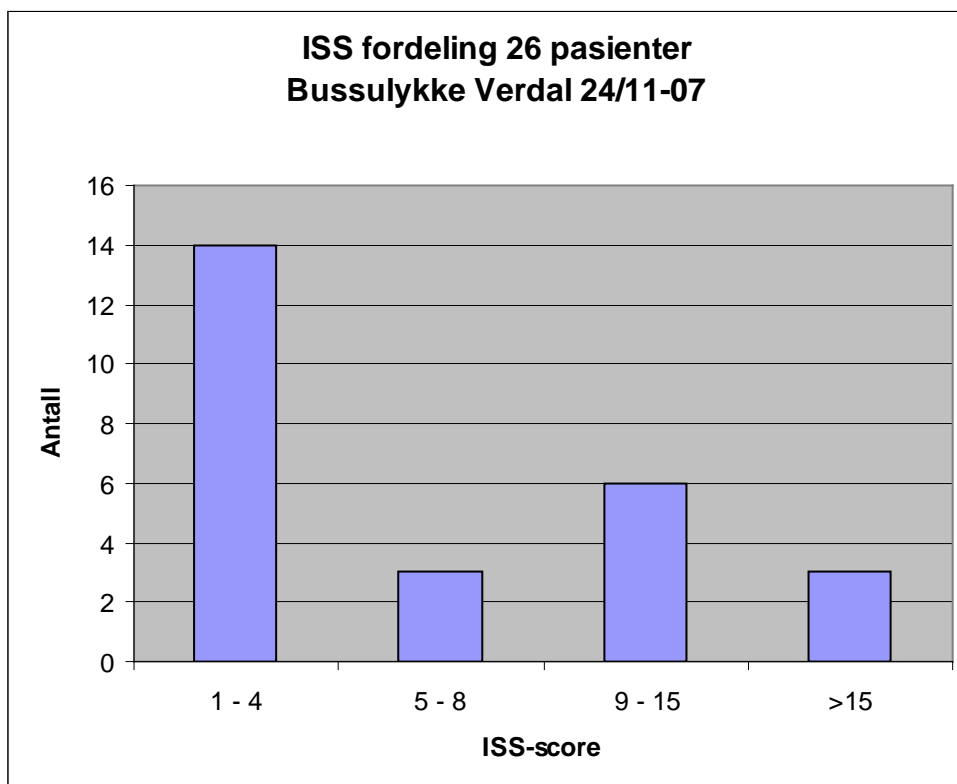
Av de 26 overlevende pasientene var den høyeste ISS scoren 26. Ni pasienter hadde bare skrubbsår som eneste skader og alle får da ISS 1. Gjennomsnittlig ISS er 6,4 for de 26 pasientene. Alvorlig skade er definert som ISS > 15. Tre pasienter (11,5 %) var alvorlig skadet. Fordeling av skadegrad vises i figur 8.

Figur 8: Fordeling av skadegrad blant de 26 skadde passasjerene.

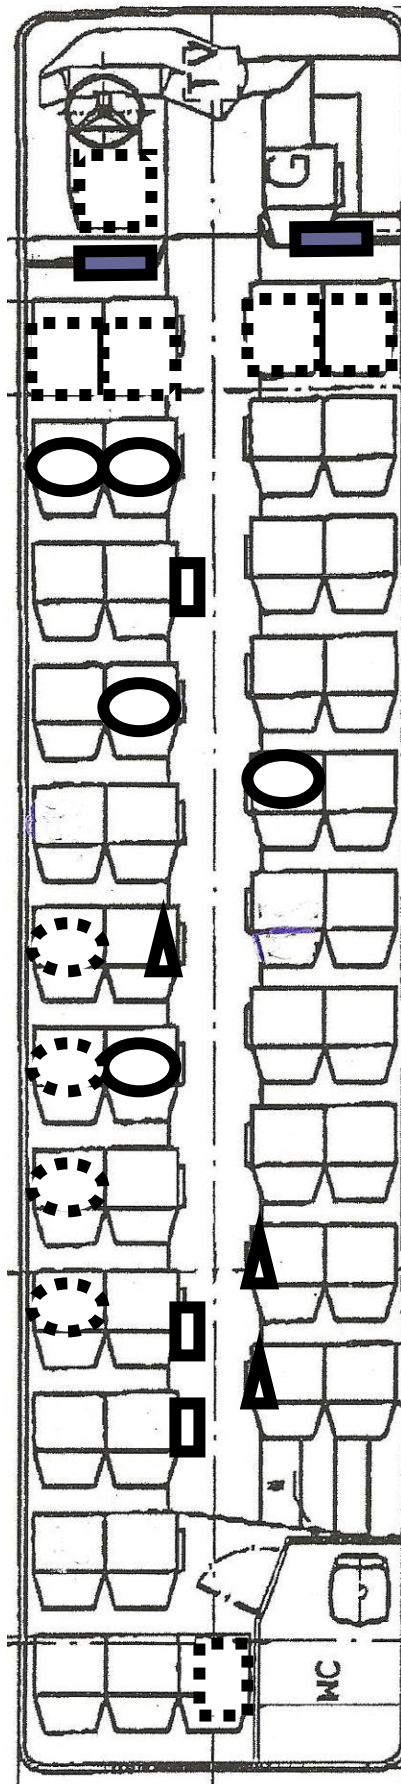
**Vedlegg B: Oversikt over innvendige skader i bussen påført av passasjerene og anvisning av monterte bilbelter.**

Innvendig var det i tillegg til skadene i taket påført skader på flere av setene. Disse skadene ble påført av usikrede passasjerer som ble forflyttet da bussen veltet og skled på siden i veiens sideterreng. Innvendige skader i bussen vises på figur 11 og 12. Detaljert oversikt over innvendige skader i bussen påført av passasjerene vises i vedlegg B.
