RAPPORT

Vei 2012/02

RAPPORT OM MØTEULYKKE MELLOM PERSONBIL, BUSS OG MINIBUSS I LAVANGSDALEN I TROMS 7. JANUAR 2011

RAPPORT OM VEITRAFIKKULYKKE

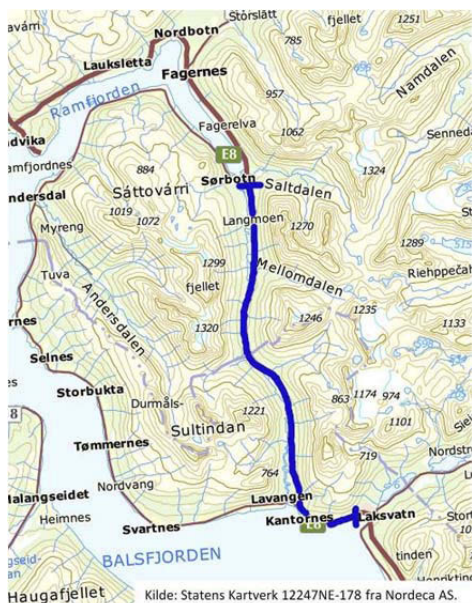
Figur 14: Den omtalte strekningen er merket med blått.

Registreringer foretatt av Statens vegvesen viser at det i perioden 2002 – 2010 har skjedd 24 politirapporterte personskadeulykker på strekningen mellom Laksvatn og Sørbotn (en strekning på 19,5 km.). I disse ulykkene har 6 personer omkommet, 6 er hardt skadet og 41 er lettere skadet. 5 av personene har omkommet i møteulykker, og 1 i utforkjøringsulykke.
