# RAPPORT

Vei 2012/04

## RAPPORT OM MØTEULYKKE MELLOM PERSONBIL OG LASTEBIL PÅ E39 VED TRY I SØGNE 10. SEPTEMBER 2010

## RAPPORT OM VEITRAFIKKULYKKE

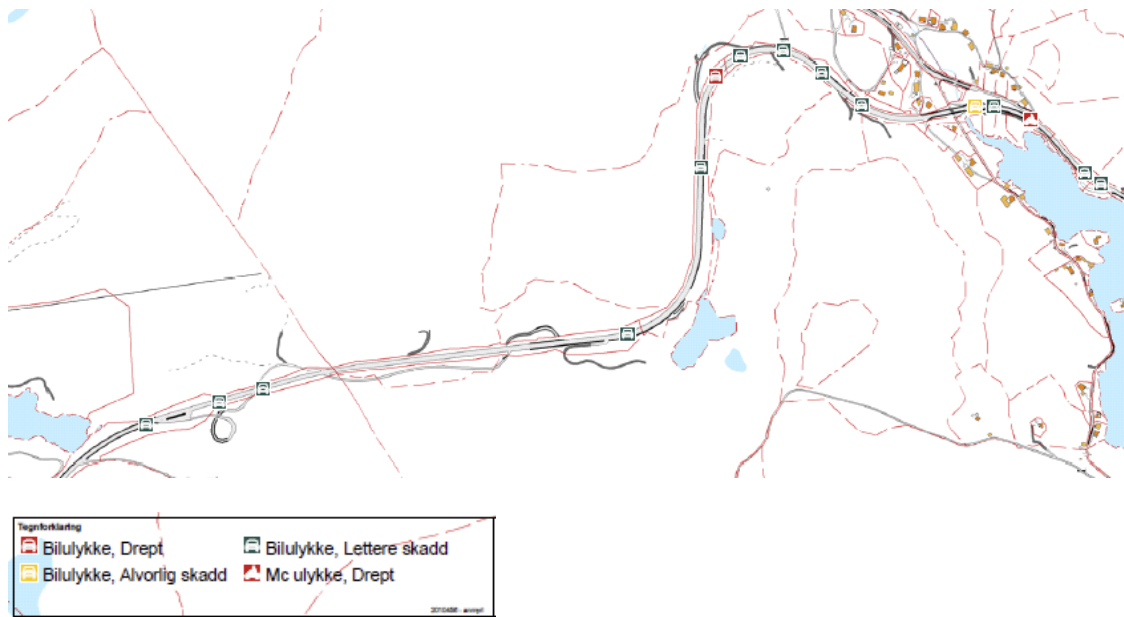
I perioden 2000 til oktober 2010 er det registrert 15 politirapporterte ulykker med personskade (inkludert ulykken som er omtalt i denne rapporten) på den avgrensede strekningen fra krysset i bunnen av Trybakken til toppen av bakken, hvor veien innsnevres fra tre til to kjørefelt. To av ulykkene er dødsulykker og en ulykke er med alvorlig skade. Fem av ulykkene har skjedd på den nedre halvdel av strekningen. Fire av disse er møteulykker og en er utforkjøringsulykke.

Figur 10: Figuren viser politirapporterte ulykker i perioden 2000 - oktober 2010. (Kilde: Statens vegvesen)

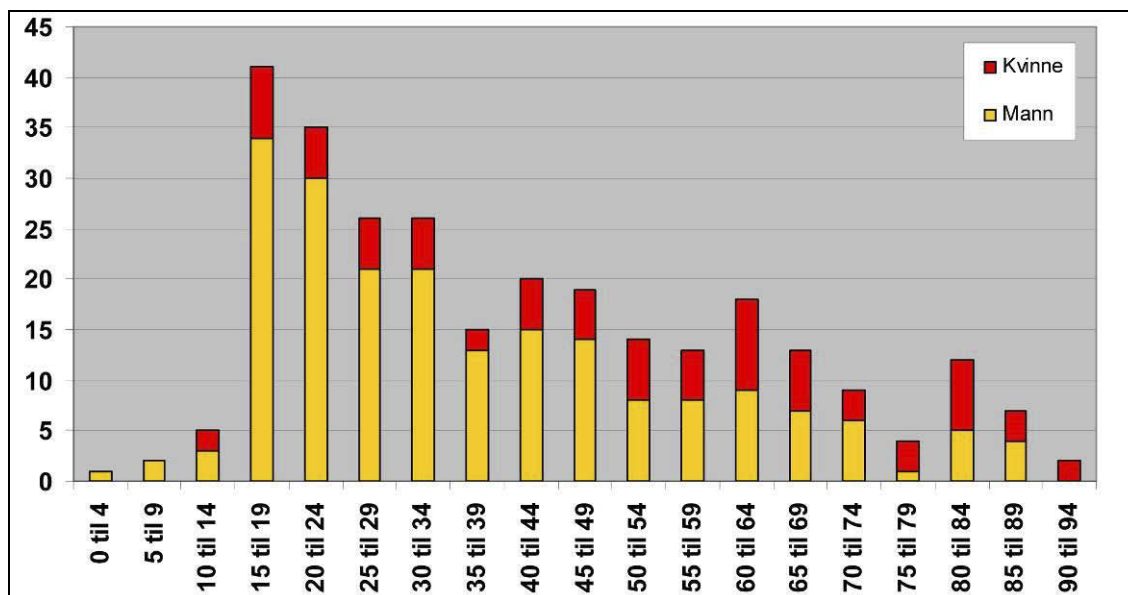
Dersom man ser på aldersfordelingen blant de som ble drepte i Statens vegvesen Region sør 2005-2009 (figur 11), så sammenfaller den med landet for øvrig. 27 % av de drepte var i aldersgruppene 15-24. I tillegg var 18 % av de drepte i aldersgruppene 25-34. Det betyr at 45 % av de drepte i Region sør 2005-2009 var mellom 15 og 30 år.

Figur 11: Omkomne trafikanter i Statens vegvesen Region sør i perioden 2005-2009 fordelt på alder og kjønn. 282 personer omkom i denne perioden. (Kilde: Statens vegvesen)
