RAPPORT

Vei 2013/01

RAPPORT OM MØTEULYKKE MELLOM VOGNTOG OG VAREBIL I HYVINGSTUNNELEN PÅ E16 VED VOSS 26. SEPTEMBER 2011

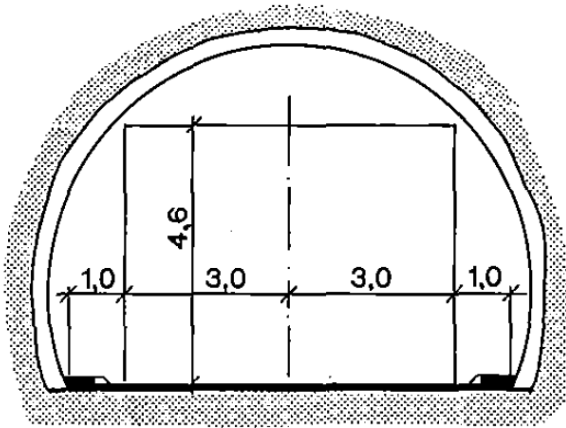
I tillegg til dataene over gjennomførte SHT en befarings hvor radius, overhøyde⁵ og helning i lengderetningen ble registrert. Kurveradius ble målt til, $r \approx 200 \text{ m}$, overhøyde (i grader) $\approx 3^\circ$ og helningen i lengderetningen ble målt til $\approx 0^\circ$.

Figur 14: Tunnelprofil T8. (Kilde: Håndbok 021 – Vegtunneler. Statens vegvesen. 1992.)

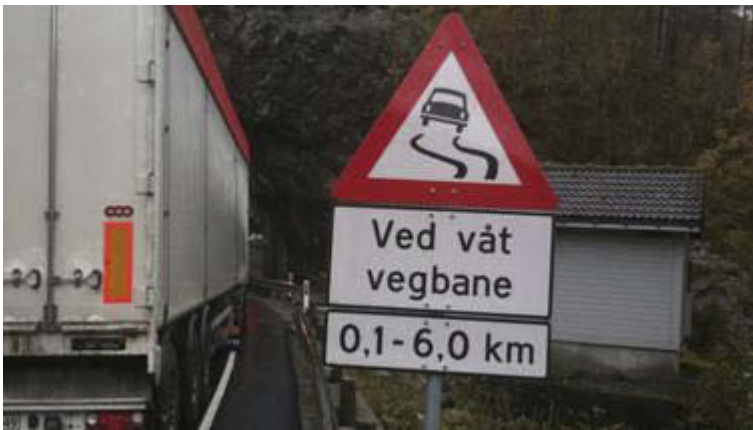
Figur 20: Skilting på strekningen med tunnelene med betongdekke.
(Foto: Arne Hofseth/BT.no)

Det ble ikke vurdert å senke fartsgrensen fra eksisterende fartsgrense på 70 km/t. Det ble heller ikke gjort noen risikovurdering i forbindelse med iverksettingen av strakstiltakene på bakgrunn av friksjonsmålingene.

Resultatene fra friksjonsmålingene i juli ble oversendt Vegseksjonen Bergensområdet Region vest, umiddelbart etter at målingene var gjennomført. Det ble konkludert med at friksjonsforholdene i tunnelene var lave og at det måtte gjennomføres tiltak så snart som mulig. Det ble derfor bestilt fresing av tunnelene. Dette er imidlertid en omfattende jobb som krever tungt maskineri og utstyret for å få gjennomført fresingen var ikke tilgjengelig før i oktober. I mellomtiden ble det derfor i samråd med Voss trafikkstasjon vurdert strakstiltak i form av skilting av tunnelene. Det ble valgt å skilte med fareskilt 116 "Glatt veibane" med underskilt 808.133 "Ved våt vegbane" samt underskilt 804 "0,1-6,0 km". Skiltene ble plassert på hver ende av strekningen med tunnelene Hyvingstunnelen, Kluffafjelltunnelen, Trollkonetunnelen og Dalseidtunnelen, en strekning på om lag 6 km. Bestillingen av skiltingen til entreprenør ble sendt fra Statens vegvesen 23.8.2011, samme dag som et belgiskregistrert vogntog fikk skrens i Hyvingstunnelen, jfr. kapittel 1.15.1.
