RAPPORT

Vei 2013/02

RAPPORT OM MØTEULYKKE MELLOM TANKVOGNTOG OG VAREBIL PÅ RV 3 VED RUSTAD I ELVERUM KOMMUNE 18. JUNI 2012.

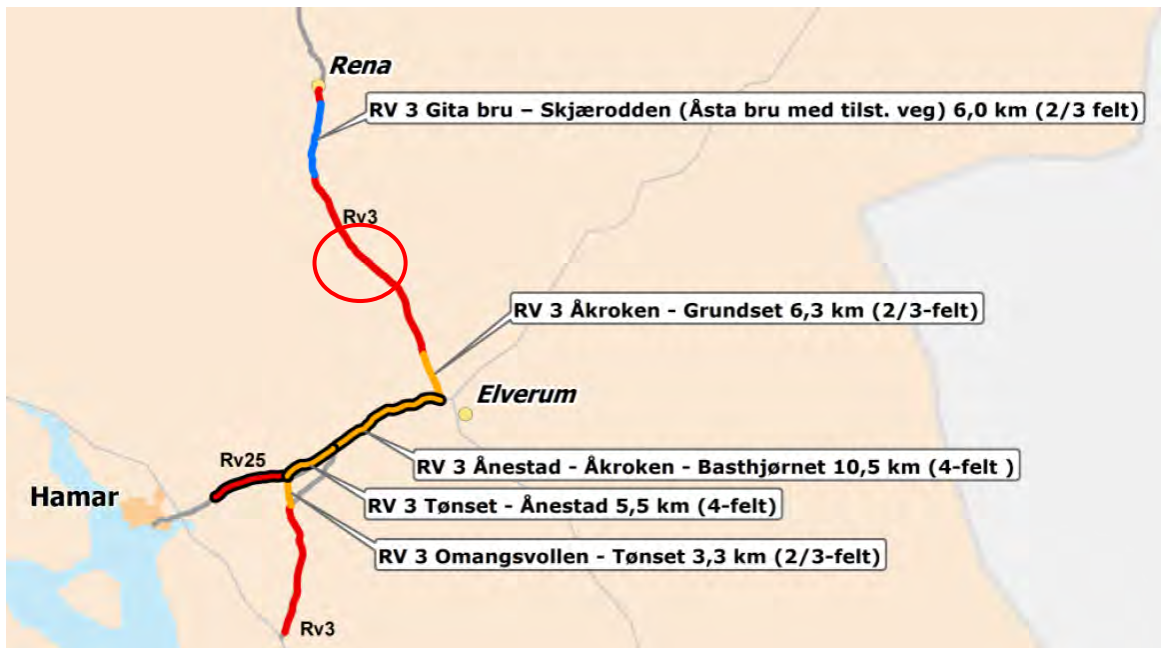
I følge Statens vegvesen er avstanden mellom vei og jernbane 9-10 meter over en strekning på ca. 500 meter, og det var ikke montert rekkverk. Ulykken skjedde innenfor den nevnte strekningen på 500 meter og avstanden øker gradvis i begge retninger. Statens vegvesen har ikke gjennomført trafiksikkerhetsinspeksjon (TS-inspeksjon) på ulykkesstedet før ulykken, da denne delstrekningen ikke er spesielt ulykkesbelastet.

Statens vegvesen (Løvteit 2012) har publisert en rapport som er grunnlag for omtale av trafiksikkerhet i transportetatens forslag til Nasjonal transportplan (NTP) 2014-2023. I denne rapporten presenteres strekningen som ulykken skjedde på, som en strekning med gjenstående behov for 2/3 felts vei med midtrekkverk (figur 6).

Figur 6: Illustrasjon av gjenstående behov for 2/3 felts vei med midtrekkverk (rød farge). Ulykkesstedet (markert med rød ring av SHT) skjedde på strekningen som er merket med rødt mellom Elverum og Rena. Kilde: Løtveit 2012
