Vei 2013/03

RAPPORT OM UTFORKJØRING MED BUSS PÅ E6 VED ØVERGÅRD I BALSFJORD 28. MAI 2012

RAPPORT OM VEITRAFIKKULYKKE

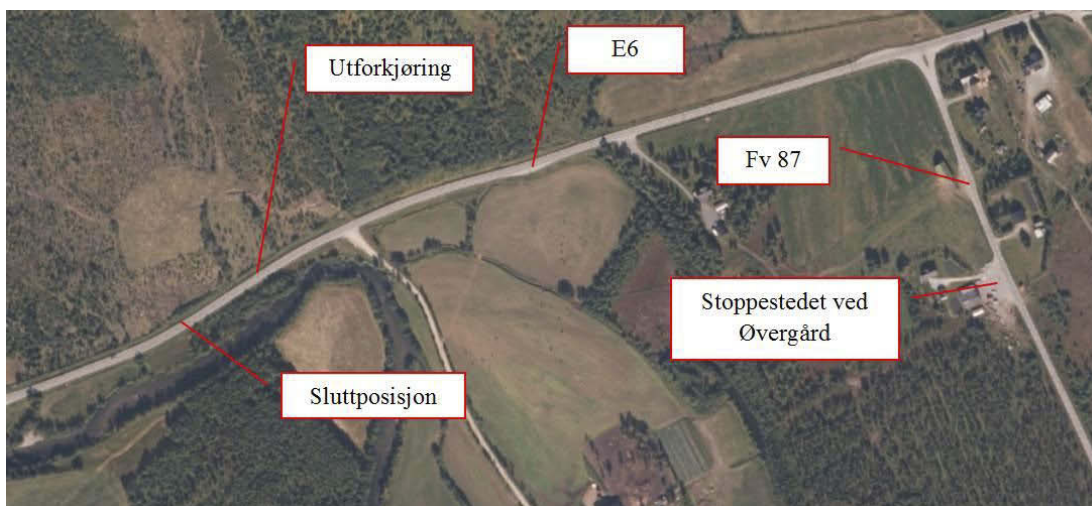
Etter omlag et og et halvt minutt kjøring og ca. 730 meter etter krysset på E6 kjørte bussen ut av veien på høyre side i en svak venstresving. Bussen holdt da en hastighet på ca. 67 km/t ifølge fartsskriveren. Bussføreren prøvde å styre bussen opp på veien igjen, men dette lyktes ikke, og etter at hjulene sank ned i grøften, støtte bussens høyre side mot sideterrenget.

Figur 2: Oversikt over kjørestrækning og ulykkessted. (Kartkilde: Statens kartverk)

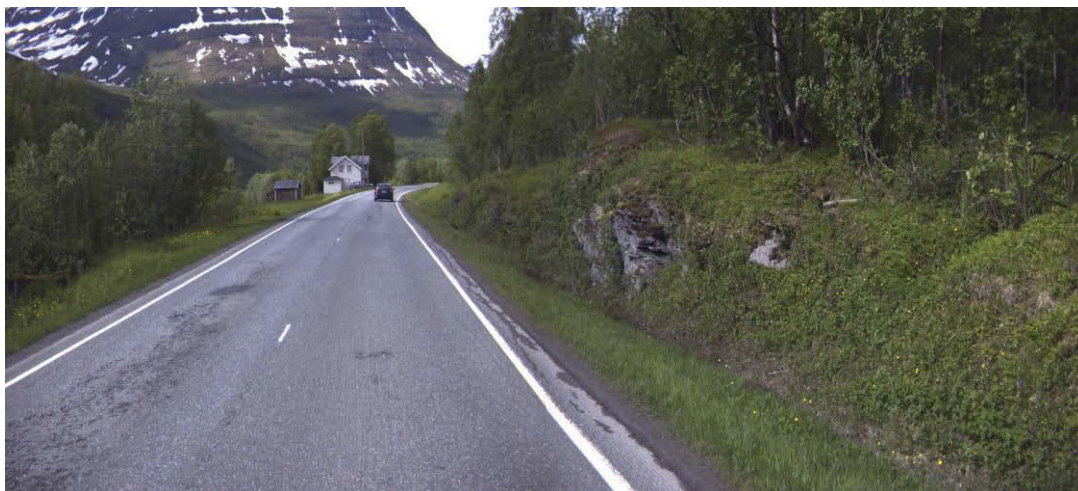
Figur 10: Oversikt over ulykkesstedet. (Kilde: Statens vegvesen)

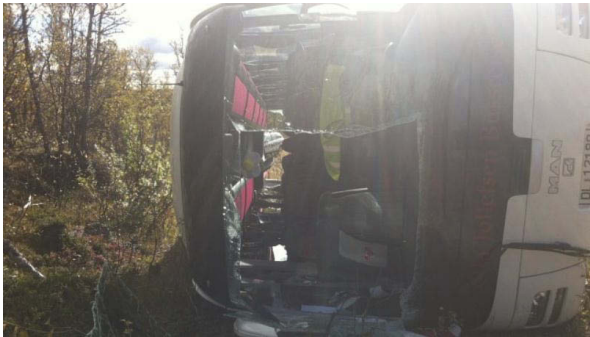
Figur 16: Viser bussen som forulykket i Dagali sin sluttposisjon. (Kilde: Tordis Gauteplass/NRK)

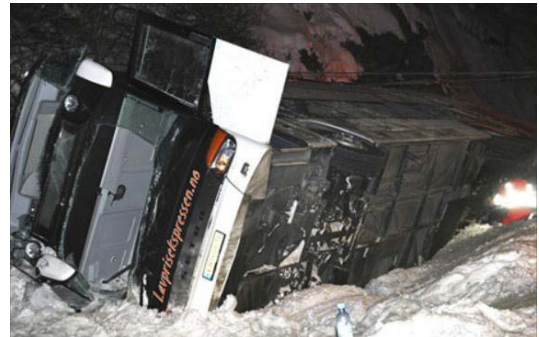
Den 22. februar 2013 kjørte en buss med 20 passasjerer utfor veien ved Dombås på E6 (se Figur 18). På stedet der bussen kjørte ut var sideterrenget tilgivende, men like bak bussens sluttposisjon var det en fjellnabb nær veibanens ytterkant. I denne ulykken viste SHTs forundersøkelse at manglende bruk av bilbelter førte til skader på flere av passasjerene. SHT har åpnet egen undersøkelse av denne ulykken.

Figur 17: Viser bussen som forulykket i Dombås sin sluttposisjon. (Kilde: Politiet)
