RAPPORT

Vei 2014/03

RAPPORT OM VEITRAFIKKULYKKE PÅ RV. 55 I FARDAL I SOGN OG FJORDANE 12. AUGUST 2013

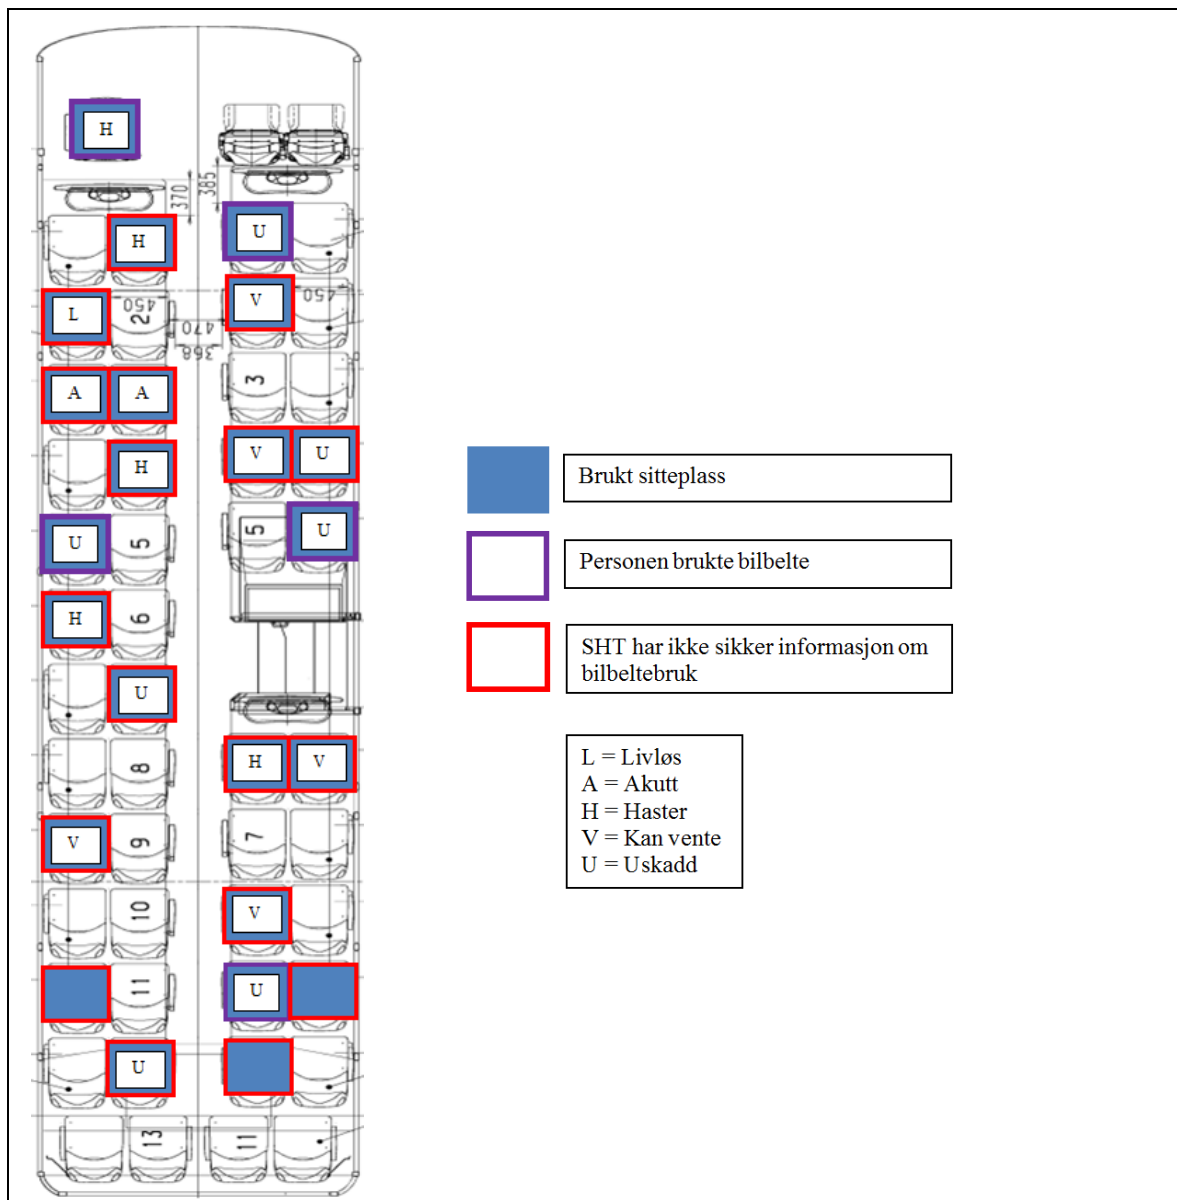
Bussen var utstyrt med trepunkts bilbelte (rullebelte) på alle sitteplasser. Funn gjort i SHTs undersøkelse viser at føreren og minst fire av de 23 passasjerene benyttet bilbelte. Den omkomne satt på seter nummer to, på venstre side. Undersøkelser indikerer at bilbelte ikke ble brukt av denne passasjeren. Figur 6 viser en oversikt over sitteplasser, beltebruk og skadegrad.

Figur 6: Figuren viser plassering i bussen og bruk av bilbelte. Den illustrerer også skadegrad vurdert av helsepersonell kort tid etter ulykken. Figuren er laget på bakgrunn av SHTs analyse av bilbelter og seter i bussen, informasjon fra innsatspersonell og bussfører. Det var ikke mulig å verifisere bilbeltebruk for de fleste av sitteplassene. For tre av passasjerene mangler definert skadegrad, dette fordi det er usikkerhet omkring skadegraden for disse personene i denne fasen. Det er usikkerhet omkring både bilbeltebruk, skadegrad og seteplassering for en passasjer. Denne passasjeren er derfor ikke tatt med i illustrasjonen og det er avmerket kun 23 av 24 brukte sitteplasser i bussen. Tegningen som er benyttet som bakgrunn for illustrasjonen er avvikende fra den involverte bussen på to punkter: Den aktuelle bussen har fem seter i bakerst (fire på tegningen) og en guidestol (to på tegningen). Tegning: Mercedes-Benz Norge. Illustrasjon: SHT

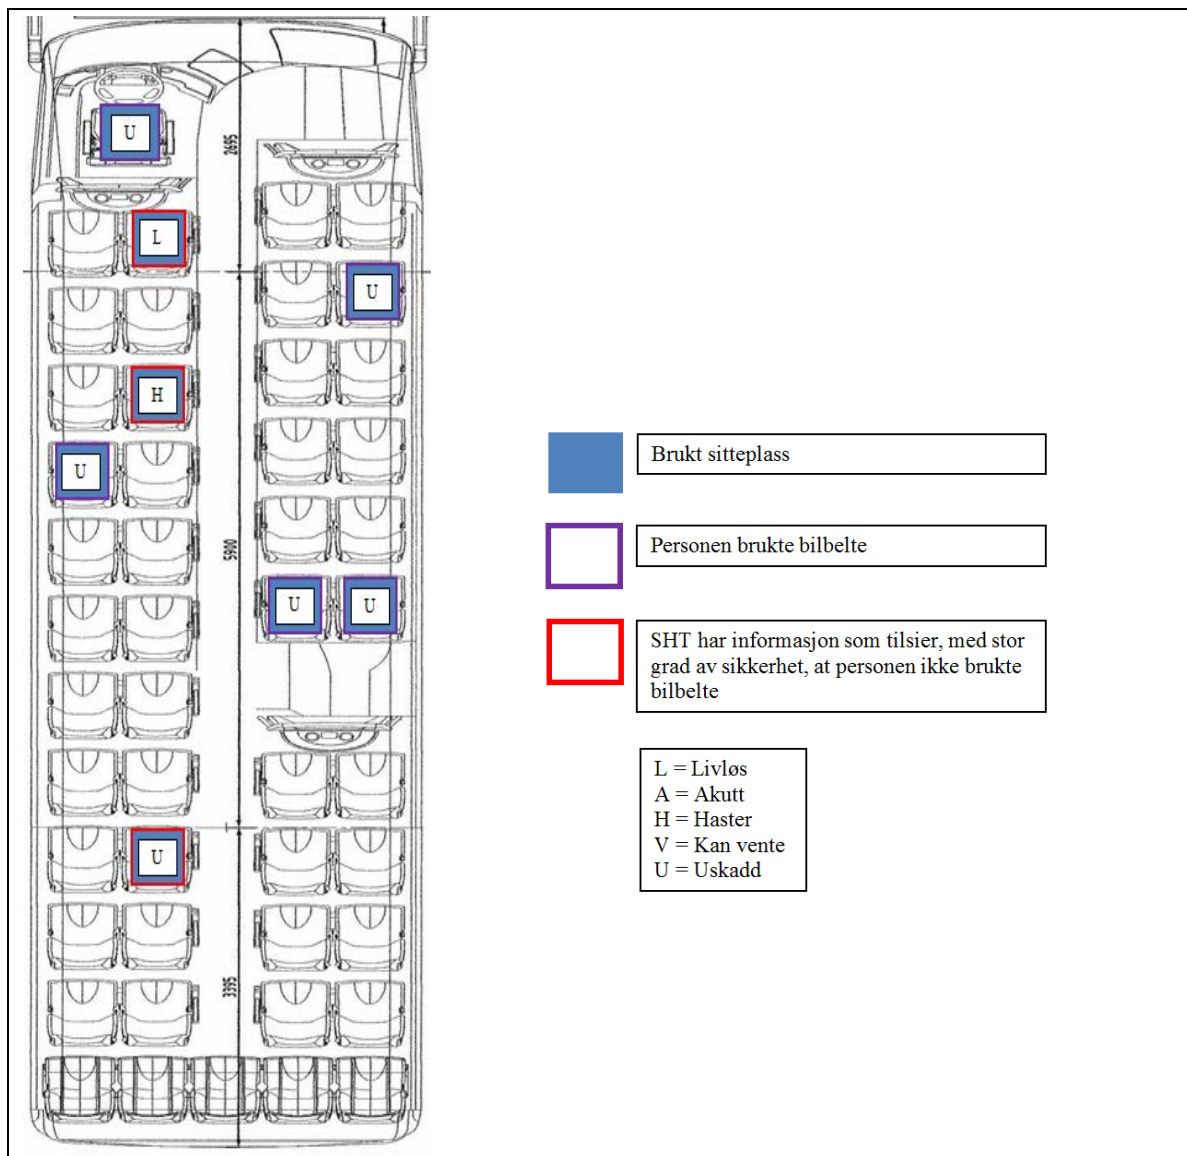
Denne bussen var utstyrt med trepunkts bilbelte i førerstolen og topunkts bilbelte (hoftebelte) på alle andre sitteplasser. SHTs undersøkelse viser at føreren og fire av de syv passasjerene benyttet bilbelte. Passasjerene som ble gradert til «haster» eller «livløs» på ulykkesstedet benyttet, med stor grad av sikkerhet, ikke bilbelte. Den omkomne passasjerer satt på første rad og benyttet med stor grad av sikkerhet ikke bilbelte. Figur 7 viser en oversikt over sitteplasser, beltebruk og skadegrad.

Figur 7: Figuren viser plassering i bussen og bruk av bilbelte. Den illustrerer også skadegrad vurdert av helsepersonell kort tid etter ulykken. Figuren er laget på bakgrunn av SHTs analyse av bilbelter og seter i bussen, informasjon fra innsatspersonell og bussfører. Tegning: Scania Norge AS, Illustrasjon: SHT

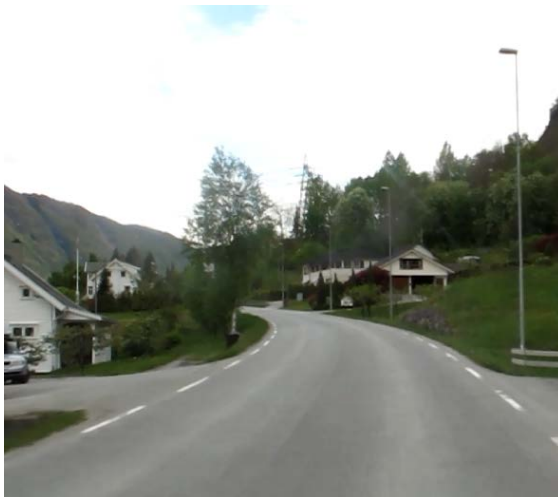
Ulykkesstedet ligger i et område med noe bebyggelse langs veien. Det var noe vegetasjon på venstre siden av veien, sett i kjøreretningen til buss A. Sideterreng og nærliggende bebyggelse er vist i figur 12 og 13.

Figur 12: Bildet er tatt i kjøreretningen til buss A. Bildet er ikke en nøyaktig gjengivelse av førerens utsikt mot ulykkesstedet, men gir et inntrykk av sideterreng og siktlinjer. Foto: SHT

Sikten på stedet er noe begrenset av den nevnte vegetasjonen. Sikten er likevel godt innenfor Statens vegvesens eget krav til «stoppsikt» for denne type vei. Statens vegvesen har blant annet beskrevet det følgende om siktlinjer på ulykkesstedet:

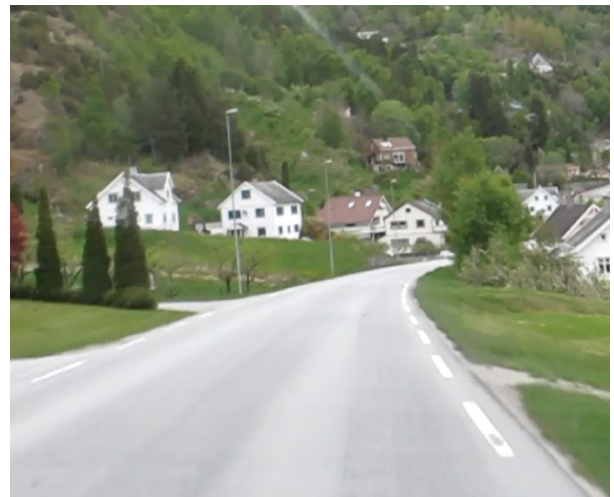
Figur 13: Bildet er tatt i kjøreretningen til buss B. Bildet er ikke en nøyaktig gjengivelse av førerens utsikt mot ulykkesstedet, men gir et inntrykk av sideterreng og siktlinjer. Foto: SHT

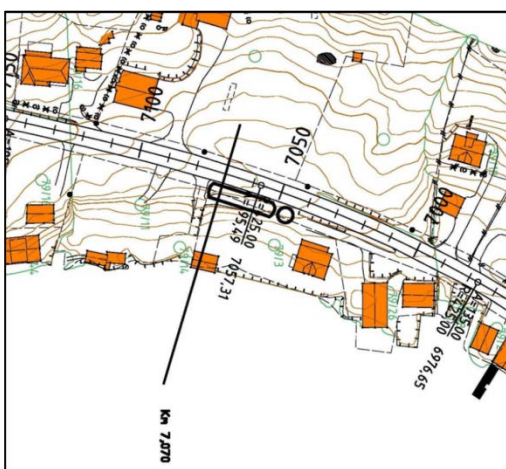
Figur 14 viser et kartutsnitt av ulykkesstedet, med den nærliggende bebyggelsen, terrenget og veiinfrastrukturen. Figur 15 viser sluttposisjonene til kjøretøyene i forhold til kollisjonspunktet. Kollisjonspunktet er avmerket ved km 7,07 i begge figurene. Avstanden mellom bakenden på kjøretøyene, i sluttposisjon, ble målt til ca. 15,5 meter.

Figur 14: Figuren viser ulykkesstedet, kollisjonspunkt (Km 7,07), nærliggende bebyggelse og terreng. Kilde: Statens vegvesen

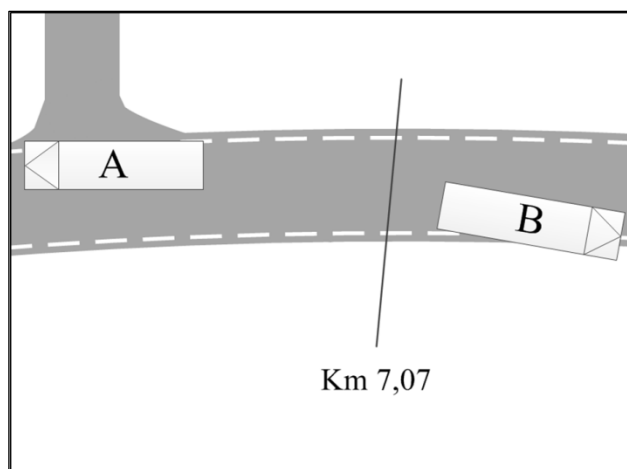
Figur 15: Figuren illustrerer sluttposisjon for begge kjøretøyene. Km 7,07 er også avmerket i Figur 14. Figuren er ikke i målestokk og kan ikke betraktes som en nøyaktig gjengivelse av sluttposisjonene og veien. Illustrasjon: SHT

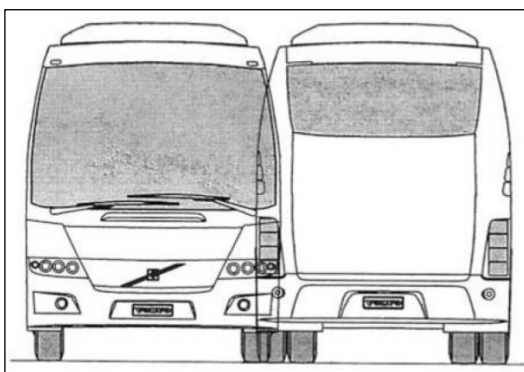
Problemstillingene relatert til årsakssammenhengen har ingen relevante likheter med ulykken i Fardal. Skadebildet og hendelsesforløpet har imidlertid likhetstrekk med ulykken i Fardal. Stolpene kom på innsiden av hverandre, noe som medførte at deler av karosserienes vegger ble revet av. Alle de som omkom i ulykken satt på venstre side og langt fram i bussen.

Figur 20: Skisse som illustrerer kollisjonen
Kilde: Volvo Bus Finland Oy Illustrasjon:
Statens haverikommisjon

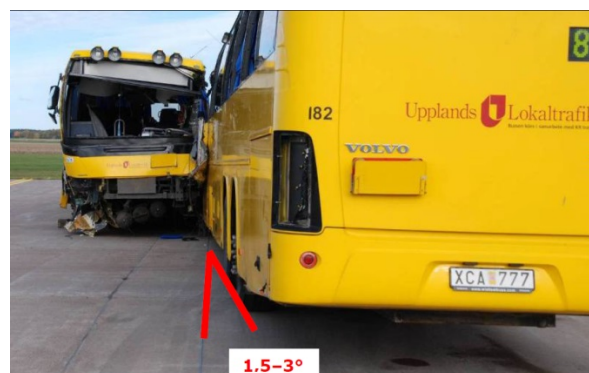
Figur 21: Bilde fra rekonstruksjon av kollisjon.
Foto: Statens haverikommisjon

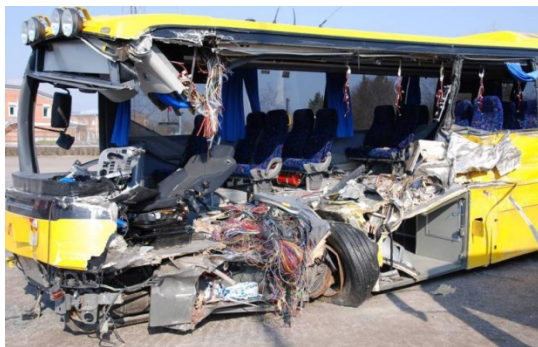
Figur 20 og 21 illustrerer hvordan kollisjonen skjedde. Figur 22 og 23 viser bilder av de to bussene som kolliderte og de store skadene på venstre side.

Figur 22: Buss på tur mot Uppsala. Foto: Statens havarikommisjon

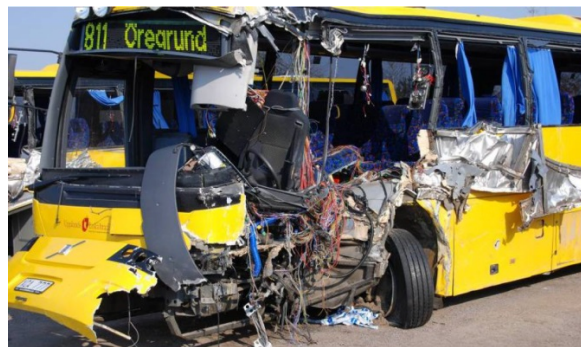
Figur 23: Buss på tur mot Östhammar. Foto: Statens havarikommisjon
