RAPPORT

Vei 2015/06

RAPPORT OM ALVORLIG VEITRAFIKKUHELL VED SVINESUND 5. MAI 2014

RAPPORT OM ALVORLIG VEITRAFIKKUHELL

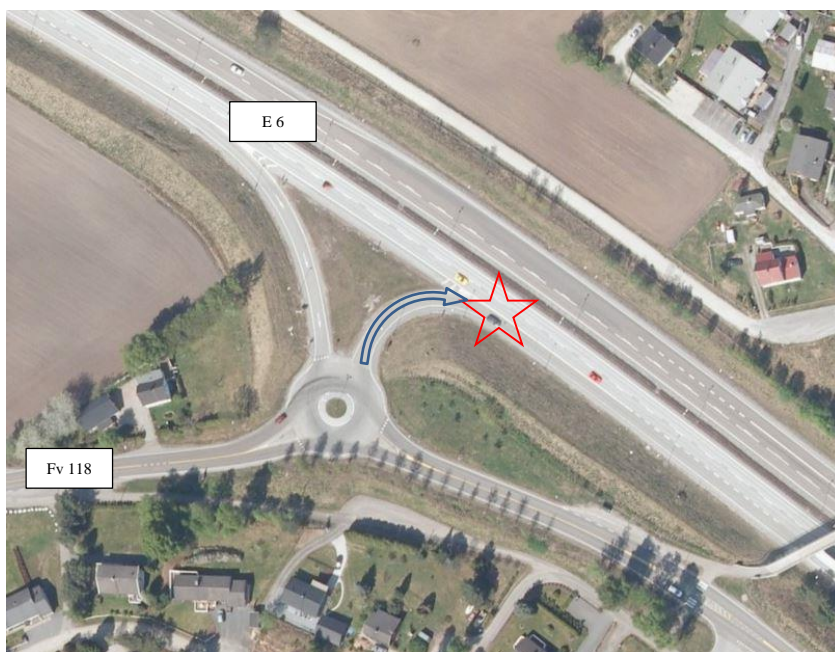
Figur 12: Oversiktsbilde E 6 ved Missingmyr, Råde. Kart: Statens vegvesen

Den 7. april 2014 skjedde det et tilsvarende velteuhell i påkjøringsrampen fra Fv 118 ut på E 6 ved Missingmyr i Råde. Hengeren til en tømmertransport veltet i påkjøringsrampen da vogntoget kjørte ut på E 6. Hengeren var lastet med om lag 23,5 tonn tømmer, og i velten falt alt tømmeret ut i begge sørgående kjørebane og sperret E 6.

Påkjøringsrampens minste horisontalkurvatur var 25 m der tømmerbilen veltet. Føreren forklarte til politiet at han holdt normal hastighet i svingen i påkjøringsrampen og at han hørte et smell rett før han så at hengeren veltet i sidespeilet.
