Vei 2017/07

RAPPORT OM BRANN I VOGNTOG PÅ RV 7 I MÅBØTUNNELEN 19. MAI 2016

| Ulykkestype: | Brann i vogntog |
| Kjøretøy type og kombinasjon: | Volvo lastebil (trekkbil) med fireakslet semitrailer beregnet for maskintransport |

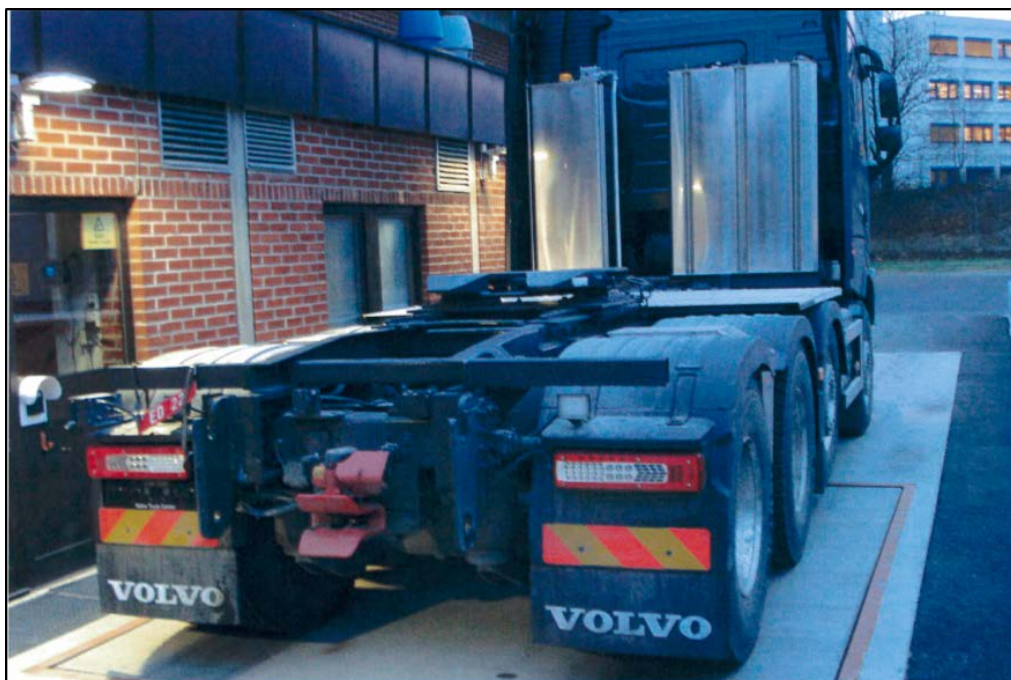
Figur 11: Lastebilen ved førstegangsgodkjenning med hydraulikk- og dieseltank bak førerhytten. Lastebilen var også godkjent med dumperkasse med tipp. Foto: Statens vegvesen
