RAPPORT

Vei 2018/05

RAPPORT OM MØTEULYKKE PÅ E16 VED NAKKAGJELSTUNNELEN, VOSS 16. OKTOBER 2017

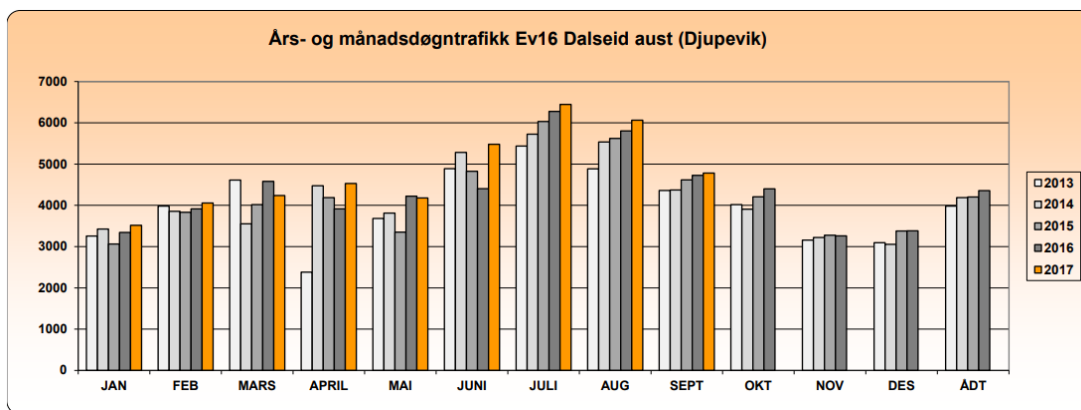
Statens vegvesen har gjort målinger av års- og månedsdøgntrafikk Ev16 Dalseid aust (Djupevik) fra 2006 til 2016. I oktober måned har ÅDT jevnt utviklet seg fra 3 276 i 2006 til ca. 4 399 i 2016. Generelt ligger trafikkmengden i oktober her på årsgjennomsnittet for strekningen, som har mest trafikk i juli og august. Andelen tunge kjøretøy på strekningen

lå i tidsrommet 2006-2015 jevnt på ca. 16-17 %, som er over landsgjennomsnittet på ca. 11,5 %.

Figur 11: Års- og månedsdøgntrafikk E16, Dalseid Øst. Kilde: Statens vegvesen

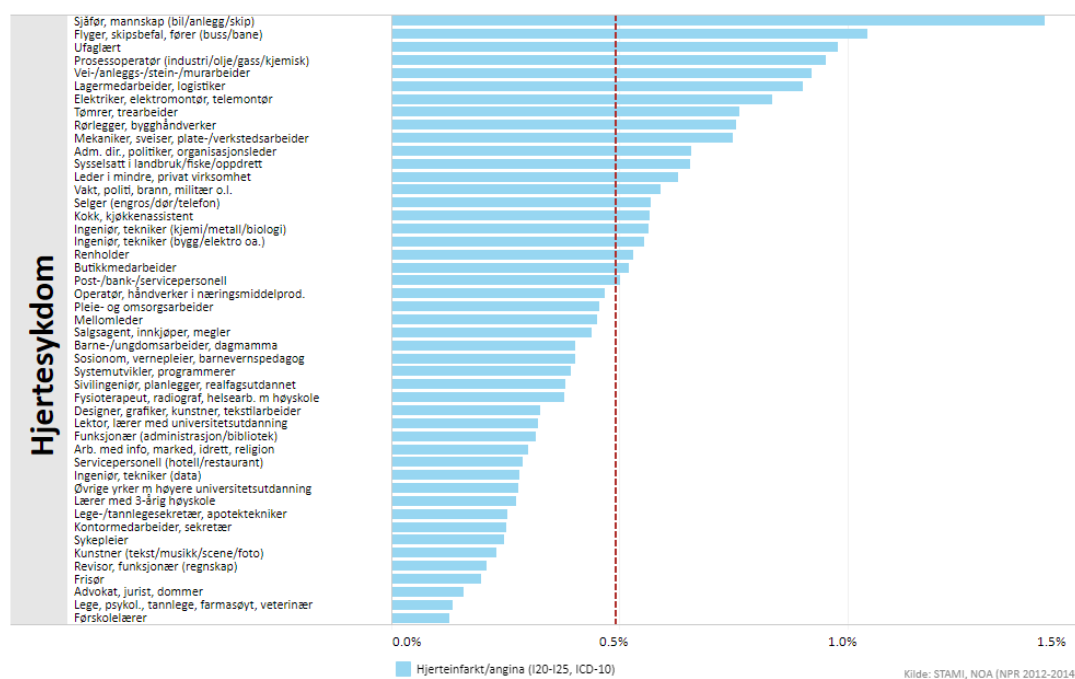
Forekomsten var høyest blant dem som arbeider som sjåfør, mannskap (bil/anlegg/skip) (1,4 %), og som flyger eller skipsbefal vist i figur 16.

Figur 16: Antall hjerteinfarkt/angina pectoris behandlinger utført i perioden 2012-2014. Kilde: noa.stami.no

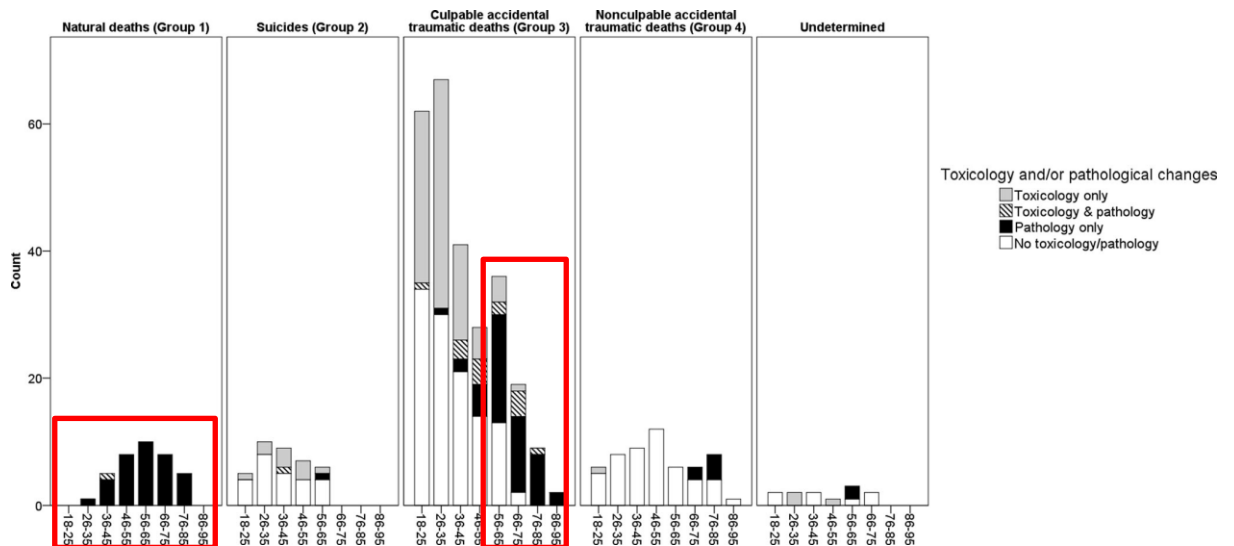
Gjennom denne studien ble dødsårsaker for førere analysert og fordelt i fem grupper: «naturlig død» (9 %), «selvmord» (9 %), «ulykke forårsaket av avdøde» (65 %), «ulykke forårsaket av andrepert» (14 %) og «ulykke av ukjent årsak» (3 %). Innenfor disse fem gruppene ble bakenforliggende årsaker mulig å finne gjennom prøvetaking og deretter klassifisert. I figur 17 er det ringet rundt to grupper. I gruppen «naturlig død» (9 %) var det alltid funn av sykdom som lot seg påvise.

Figur 17: Inndeling av dødsårsaker fra artikkelen fra studien om bilulykker. Kilde: Forensic medicine and Pathology

I gruppen «ulykke forårsaket av avdøde» (65 %), var det funn av narkotiske stoffer og alkohol i 40 % av hele denne gruppen, og en risikofylt helsetilstand/sykdom i 23 % av tilfellene. Sykdom varierte i gruppene etter alder, men for førere over 55 år var risikofylte helsetilstander funnet i 70 % av tilfellene.
