# RAPPORT

Vei 2019/01

## RAPPORT OM MØTEULYKKE MELLOM PERSONBIL OG KOMBINERTBIL PÅ E6 VED SLETTNES I STORFJORD, TROMS 24. SEPTEMBER 2017

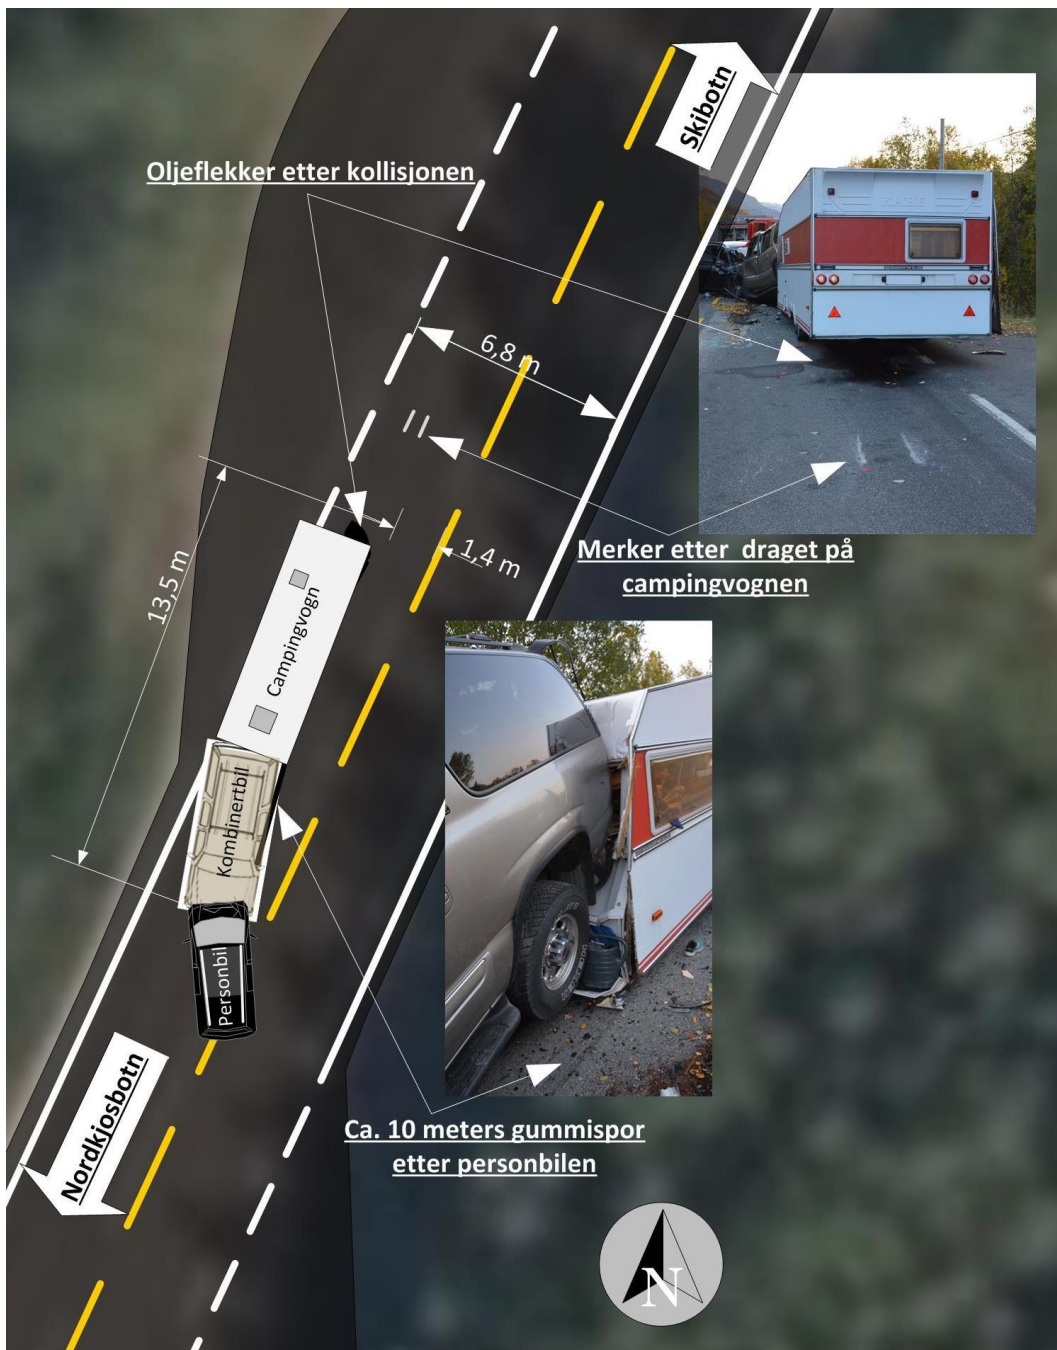
Figur 16: Skalert skisse fra ulykkesstedet. Illustrasjon: SHT

Kollisjonspunktet var i det sørgående kjørefeltet. Oljesøl i kjørefeltet og merker etter draget til campingvognen viser antatt kollisjonspunkt og fartsretning. Spor etter personbilens høyre forhjul startet ca. 1,4 meter over den gule varsellinjen i sørgående kjørefelt.
