RAPPORT

JB 2019/09, Vei 2019/08

RAPPORT OM PLANOVERGANGSULYKKE PÅ BJØRÅNESET PLANOVERGANG, RØROSBANEN 29. NOVEMBER 2018

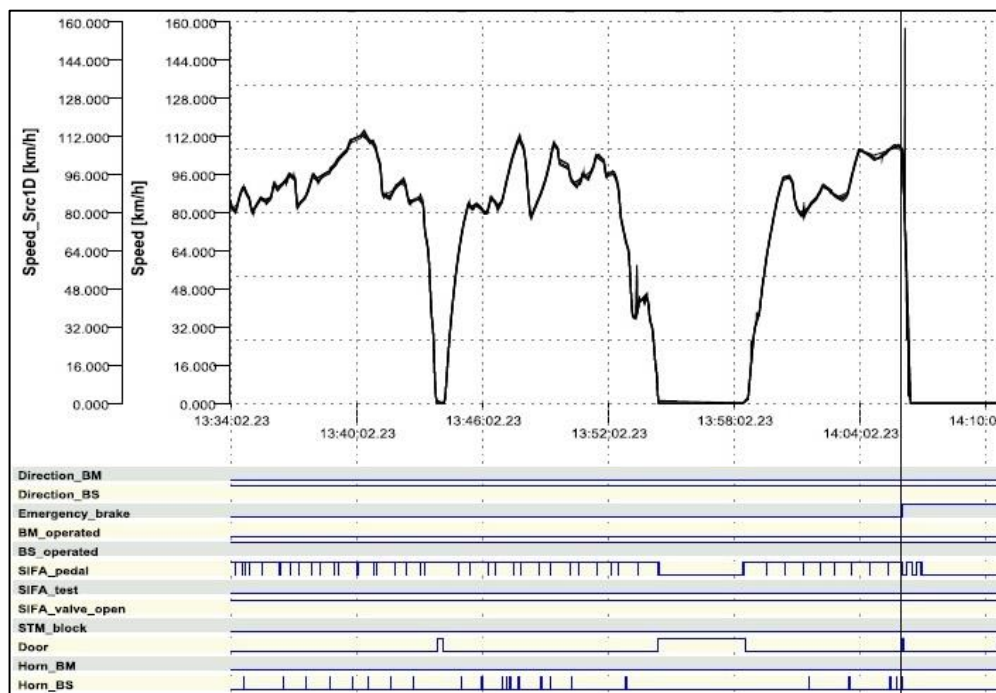
Fra nødbrems tas til antatt sammenstøt tilbakelegger toget ca. 228 meter, se vedlegg B for mer detaljer.

Figur 11: Utskrift fra ferdsskriver. Kilde: NSB AS

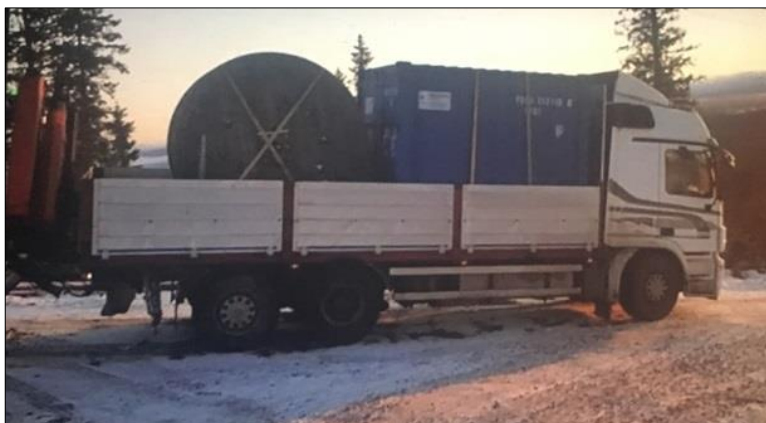
Lastebilen var av merke Mercedes Benz, registrert i 2007 og utstyrt med tre aksler. Lengden var 9,45 meter, bredde 2,55 meter. Egenvekt 10 600 kg, tillatt totalvekt 27 000 kg og en oppgitt motoreffekt på 350 kW. Lastebilen var å regne som en lastebil (L) iht. Bane NORs kategorier.

Figur 12: Lastebilen som var involvert i ulykken. Foto: Privat

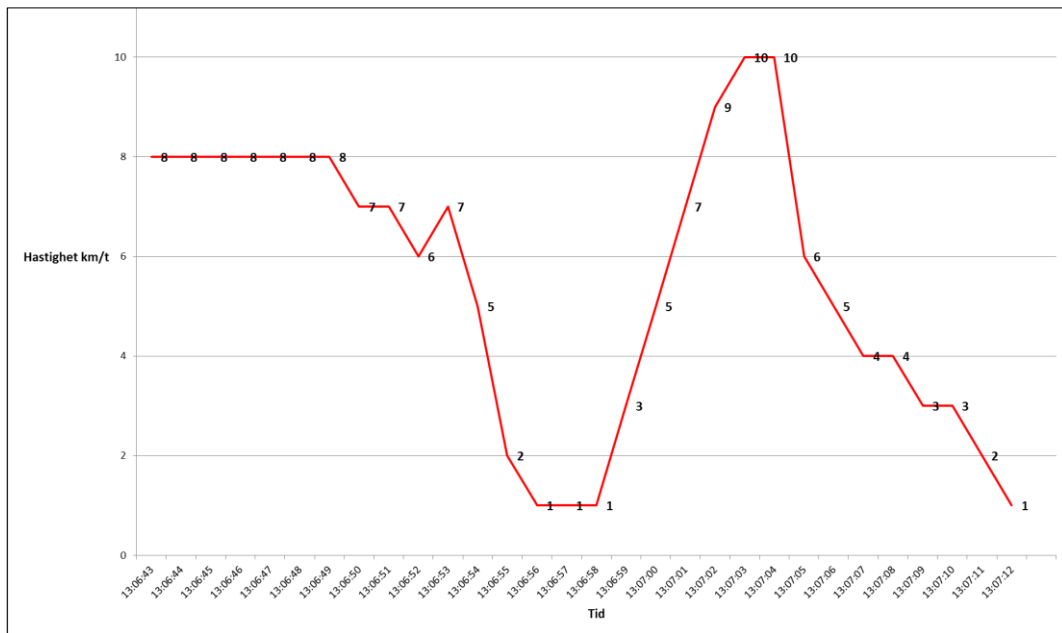
De siste dataene fra lastebilens fartsskriver² er illustrert ved hjelp av en hastighetsgraf i figur 13. Ut i fra disse dataene kan vi lese at ulykkesbilen beveget seg litt mer enn 12 meter i løpet av 6 sekunder fra den begynte å akselerere. Den sto tilnærmet stille og registreringen viser at farten økte fra 1 km/t til 10 km/t før den igjen sank til 6 km/t.

Figur 13: Grafen er basert på fartsskriverdata fra ulykkesbilen den siste tiden før og etter kollisjonen. Illustrasjon: Statens vegvesen

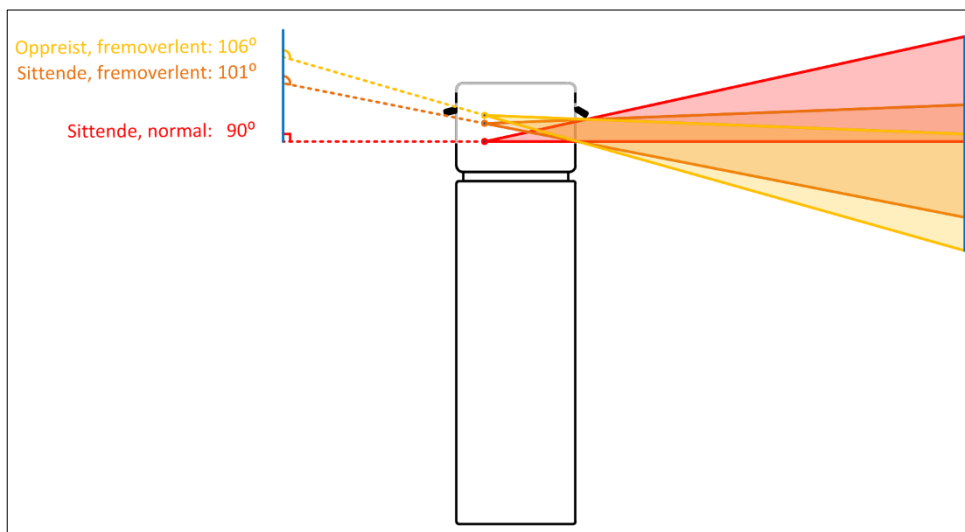
Resultatene fra undersøkelsen er illustrert i figur 15 og viser de ulike siktsektorene som framkommer av tre ulike posisjoner for en lastebils førers øyepunkt. Forsøket ble gjort med en person med normal høyde og førerstolen ble innstilt etter dette. Det tas forbehold om at sikten endrer seg med ulike sitte- og hodestillinger, og resultatet bestemmes av førers faktiske posisjon. Siktsektorene er i alle tilfellene begrenset av den bakre sidekanten til høyre sidevindu og speilet på høyre side av lastebilen.

Figur 15: Siktsonene som framkommer ved ulike øyepunktposisjoner på førerplassen i en lastebil av samme type som ulykkesbilen. Illustrasjon: SHT

De tre øyepunktposisjonene som ble valgt resulterte i ulike siktvingler, som senere ble brukt til å finne ut hvor langt føreren kunne se bakover gjennom høyre sidevindu. Øyepunktposisjonene ble delt inn i de følgende kategoriene: sittende normal (90° siktinkel, målt fra førerens synsretning rett fram), sittende og fremoverlent (101° siktinkel), oppreist og fremoverlent (106° siktinkel).

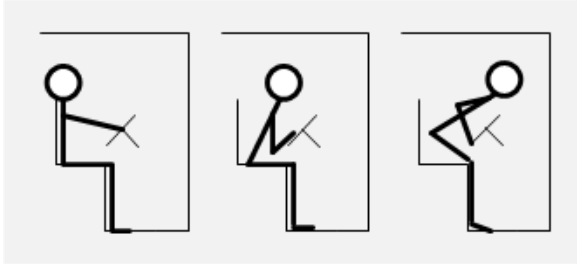
1. *Sittende, normal*: siktsone viser hva en fører kan se gjennom høyre sidevindu ved å sitte i normal stilling i førersetet.
2. *Sittende, fremoverlent*: siktsone beskriver siktvinkelen til høyre og bakover da fører lente seg så langt fram det gikk an uten å reise seg opp fra setet.
3. *Oppreist, fremoverlent*: ble vurdert å beskrive den mest sannsynlige øyepunktsposisjonen dersom fører reiser seg og lener seg fram, delvis over rattet, for å se gjennom høyre sidevindu. Det forutsettes at bilbelte løsnes i en slik posisjon.

Figur 16: Ulike sitteposisjoner. Illustrasjon: SHT

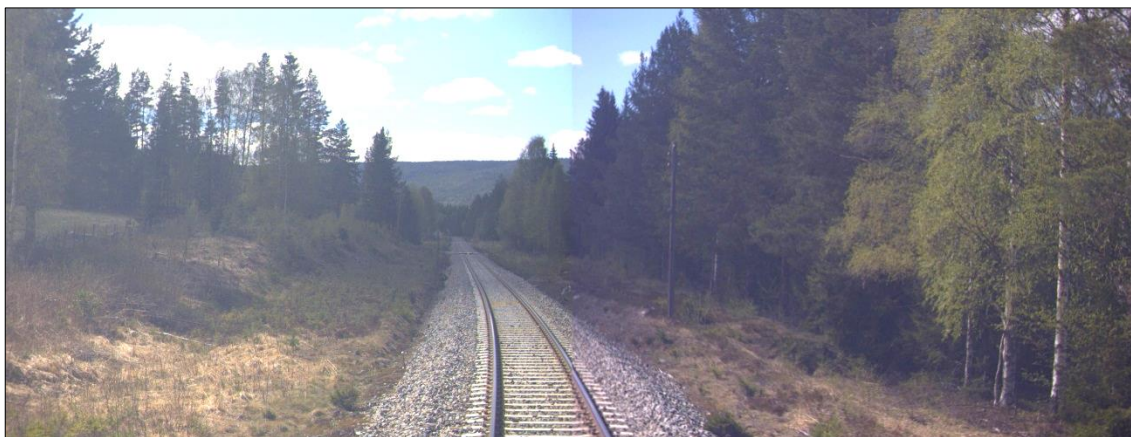
I følge lokomotivfører var planovergangen synlig ca. ved km. 261,782, dvs. 340 meter før planovergangen (se figur 18).

Figur 18: Km 261,773, punktet der lokomotivfører mener planovergang var synlig. Foto: Bane NOR Målevognbilder

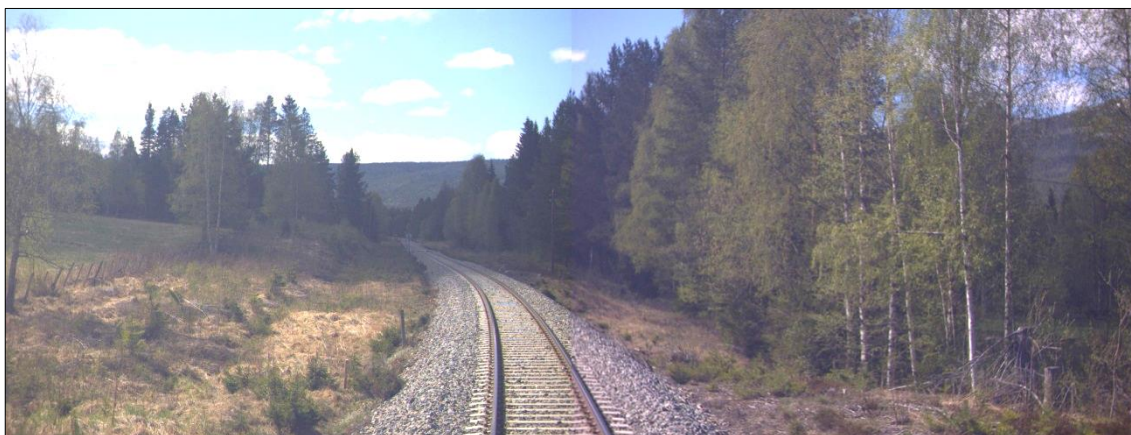
Figur 19: Kurven før planovergangene. Km 261,813. Foto: Bane NOR Målevognbilder

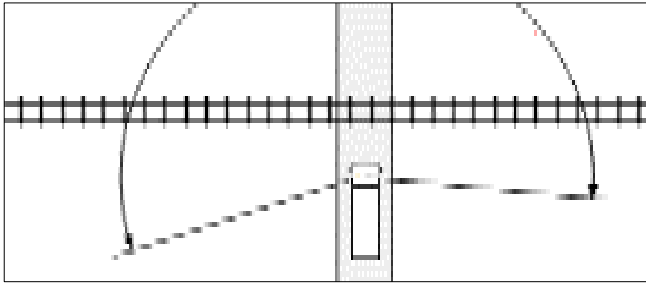
Figur 21–figur 23 illustrerer hvordan siktforholdene gjennom vinduet er for en lastebilfører i sittende normal posisjon, avhengig av om den minste vinkelen mellom vei og jernbane er på høyre eller venstre side av kjøretøyet. Det fremkommer tydelig hvordan sikten blir vesentlig redusert dersom den minste vinkelen er på høyre side.

Figur 21: Illustrerer siktforhold for fører i sittende, normal posisjon i lastebilen når veien krysser vinkelrett med jernbanen. Illustrasjon SHT

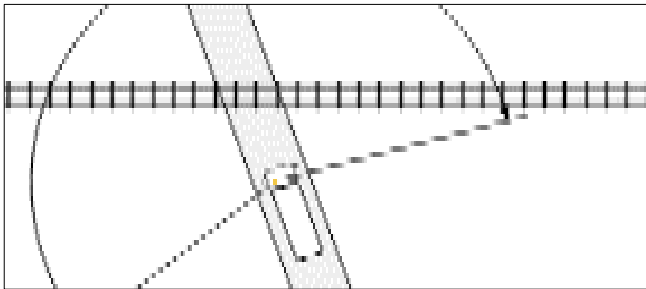
Figur 22: Illustrerer hvordan sikten påvirkes dersom vinkelen på høyre side av kjøretøyet er mindre enn 90°. Illustrasjon: SHT

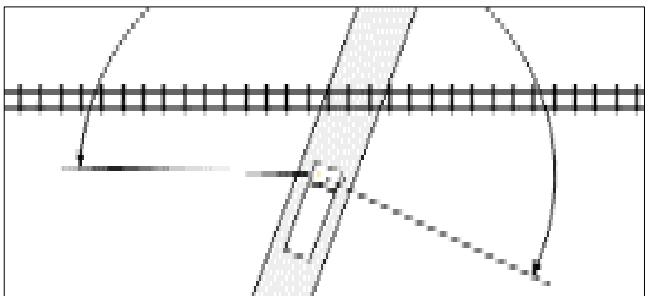
Figur 23: Illustrerer hvordan sikten påvirkes dersom vinkelen på venstre side av kjøretøyet er mindre enn 90°. Illustrasjon: SHT

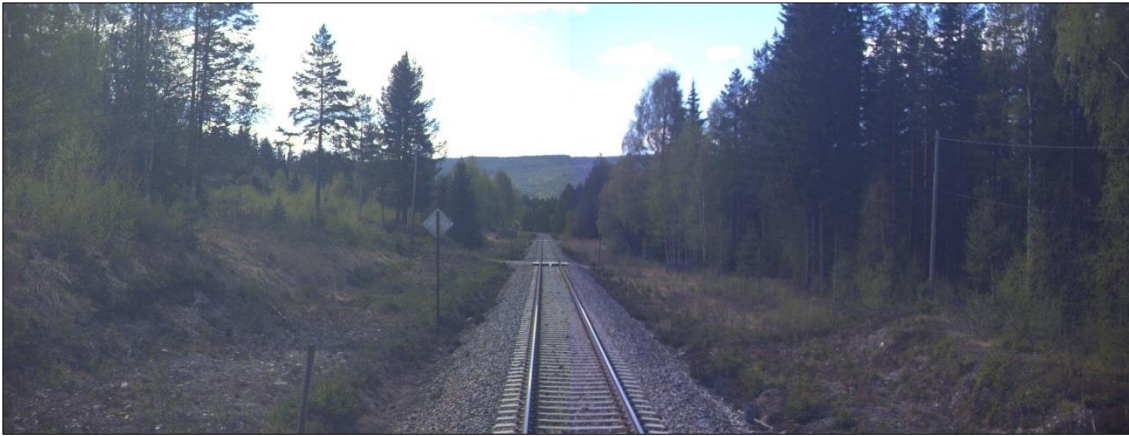
Figur 34: Km 261,693 – foto fra målevogn som viser ulykkesstrekningen som har to planoverganger. Sammenstøtet skjedde på planovergangen som ligger noen hundre meter bak planovergangen som er synlig på bildet.
