# RAPPORT

Vei 2019/09

## RAPPORT OM ALVORLIG TRAFIKKUHELL MED SLEPVOGN PÅ FV. 715, STORSTEINAN I TRONDHEIM 6. AUGUST 2018

## RAPPORT OM ALVORLIG TRAFIKKUHELL

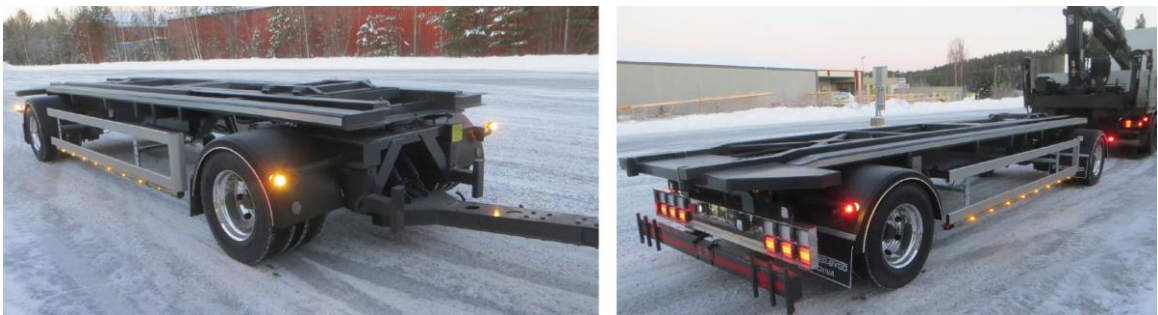
Figur 7: Bildene viser slepvoغن ved godkjenningstidspunktet. Foto: Statens vegvesen

Slepvoغن hadde ikke vært inne til periodisk kjørekontroll i forkant av uhellet, da slepvoغن var nyere enn ett år på hendelsestidspunktet.
