RAPPORT

Vei 2020/03

RAPPORT OM UTFORKJØRINGSULYKKE PÅ FV. 465 VESTERDALSVEGEN I KVINESDAL 14. JULI 2019

Dato og tidspunkt:	14. juli 2019 kl.1230
Ulykkessted:	Vesterdalsvegen, Øvre Omland i Kvinesdal, Agder fylke
Vegnr, hovedparsell (hp), km:	Fv 465, hp 06 km 07096
Ulykkestype:	Utforkjøringsulykke
Kjøretøytype og kombinasjon:	MAN TGM 13.290 4x4 BL, 2017-modell
Type transport:	Brannbil i utrykning

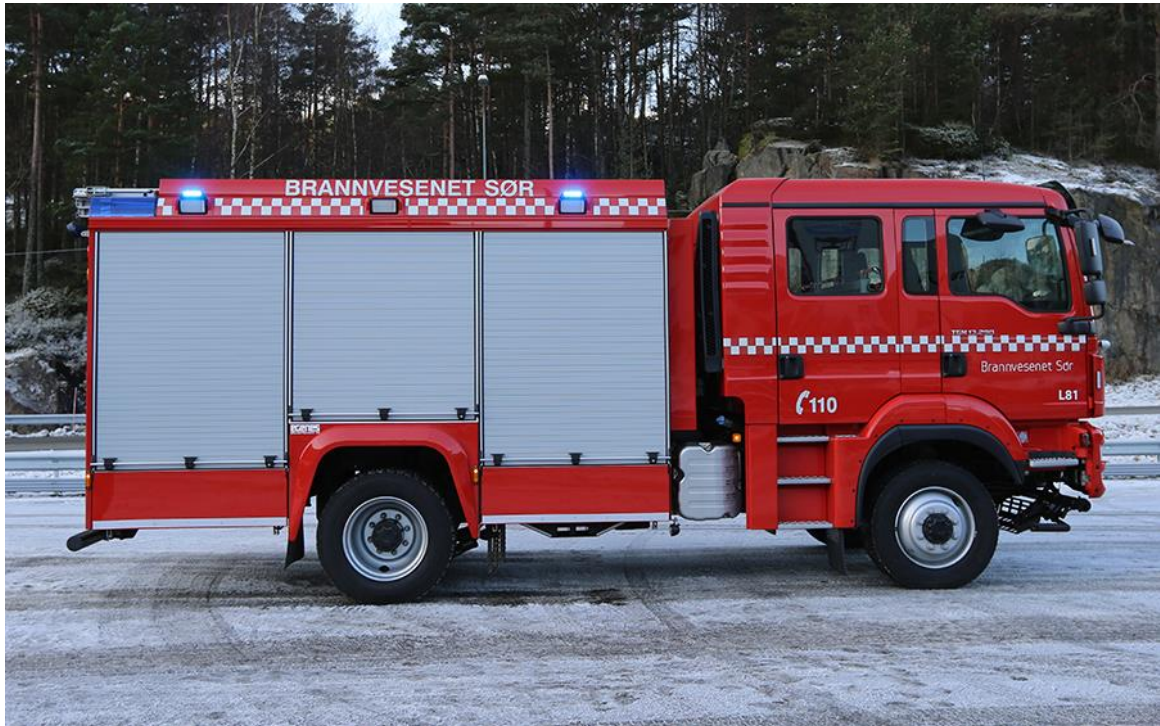
Figur 9: Den aktuelle ulykkesbilen da den var ny i 2017. Foto: Egenes brannteknikk AS

Kjøretøyet som var involvert i ulykken var en MAN TGM lastebil som var førstegangsregistrert i Norge i 2017, se figur 9. Brannbilen var ombygd av Egenes brannteknikk AS og godkjent som utrykningskjøretøy av Statens vegvesen. Utkjøringskjøretøy har fritak fra krav om fartsskriver og hastighetsbegrensere på 90 km/t, som er gjeldende krav² til ordinære lastebiler. Det er ikke krav om elektronisk stabilitetsprogram (ESP) for større brannbiler (N2/N3) godkjent etter kjøretøyforskriften, og brannbilen var heller ikke utstyrt med dette. Bilen var utstyrt med konstant firehjulsdrift og ABS-bremser. SHT har vært i kontakt med lastebilimportøren og fått opplyst at siden bilen er levert med permanent firehjulsdrift kan den ikke leveres med ESP, se kapittel 1.15.6 for en utdypning av dette.

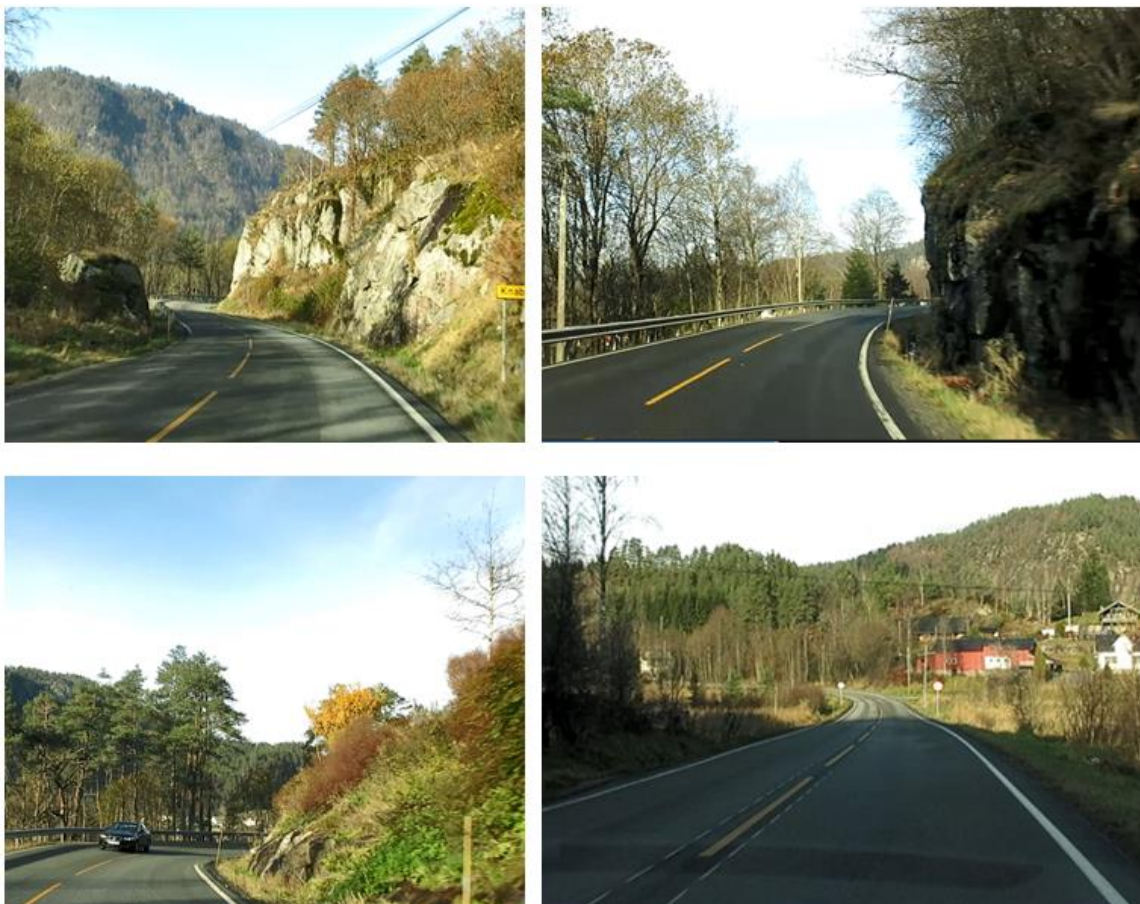
Figur 10: Eksempler på veiforhold og sideterreng på strekningen frem mot ulykkesstedet, sett i brannbilens kjøreretning. Bildet nederst til høyre viser veiforholdene ned mot svingen der ulykken skjedde. Foto: SHT

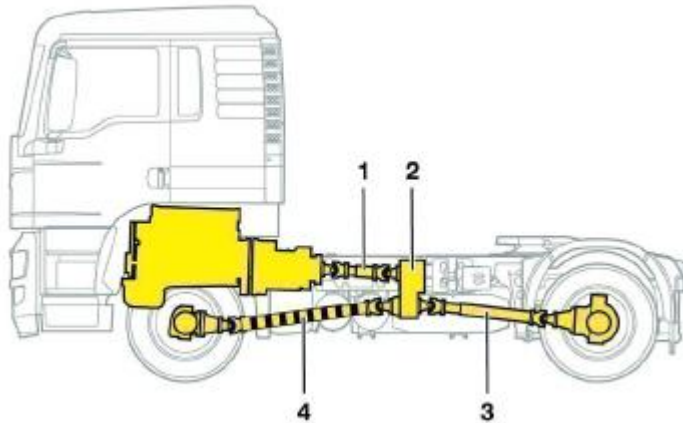
MAN Truck & Bus Norge AS leverer imidlertid også forhjulsdriфт som kan kobles inn eller ut fra førerplass etter behov, se figur 11. Ifølge instruksjonsbok kobles ESP automatisk inn igjen når forhjulsdriften kobles ut (Man Truck & Bus AG, 2017).

Figur 11: Innkoblingsbar forhjulsdriфт. 1) Drivaksel fra girkassen 2) Fordelingsgir med kobling for kraftoverføringsenhet foraksel 3) Kraftoverføringsenhet bakaksel 4) Kraftoverføringsenhet foraksel. Illustrasjon: Man Truck & Bus SE

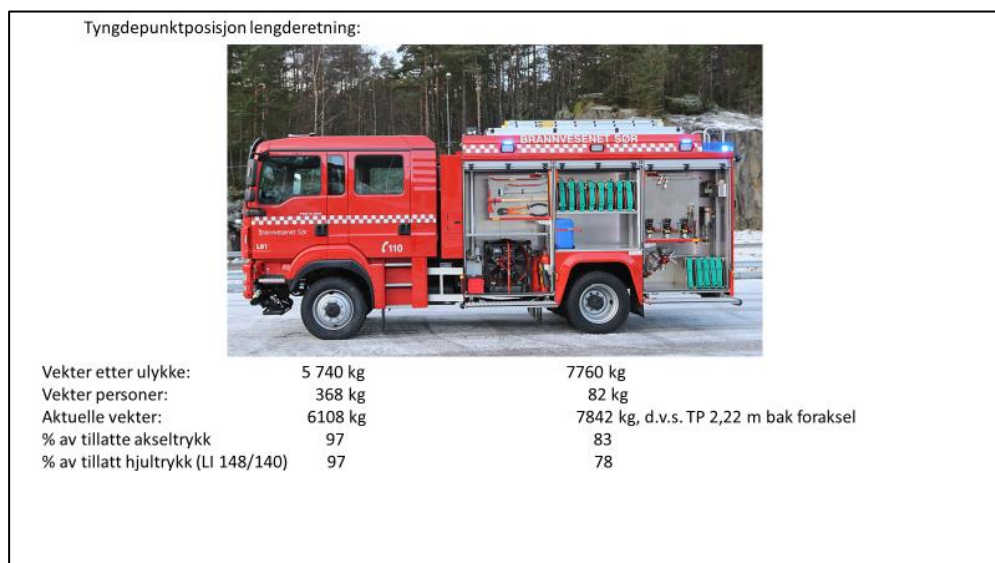
Illustrasjon 1 og 2 viser antatte mål og vekter og beregnet tyngdepunktposisjon på bilen

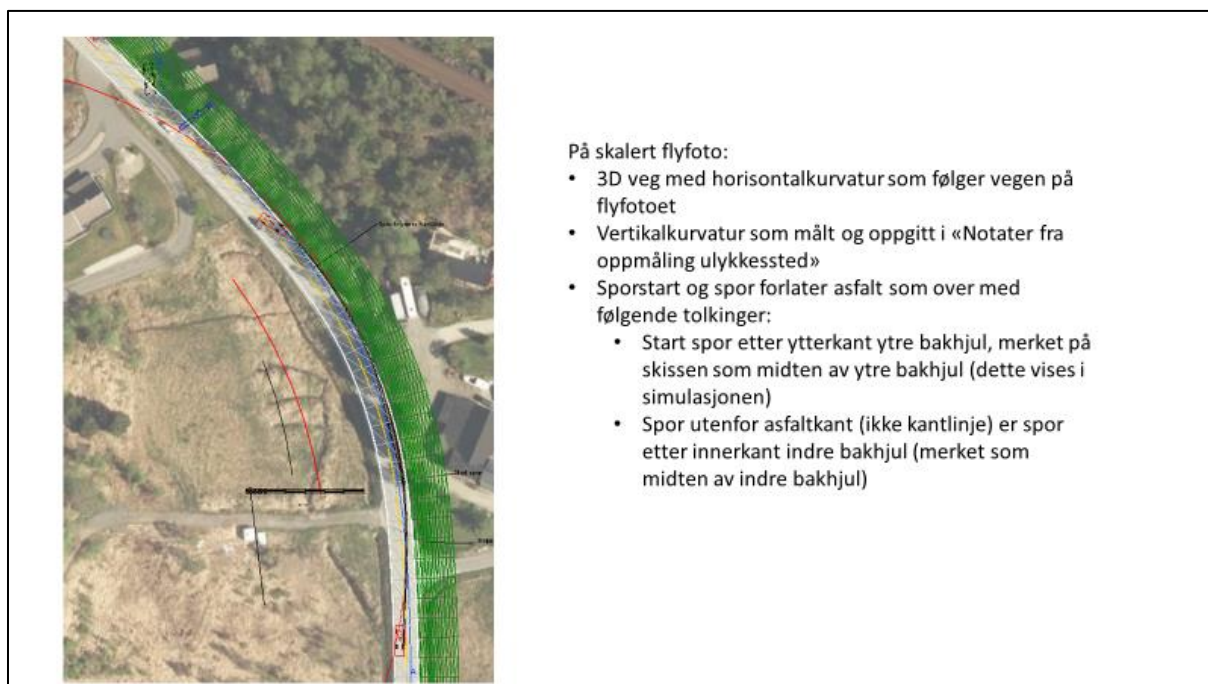
Illustrasjon 4 forklarer 3D-vegen som konstrueres og tolkingen av sporet etter bilen
