# RAPPORT VEI 2021/05

*Rapport om møteulykke mellom personbil og  
vogntog på rv. 3 ved Rasta i Stor-Elvdal  
3. desember 2020*

*Statens havarikommisjon (SHK) har utarbeidet denne rapporten utelukkende i den hensikt å forbedre trafikksikkerheten.*

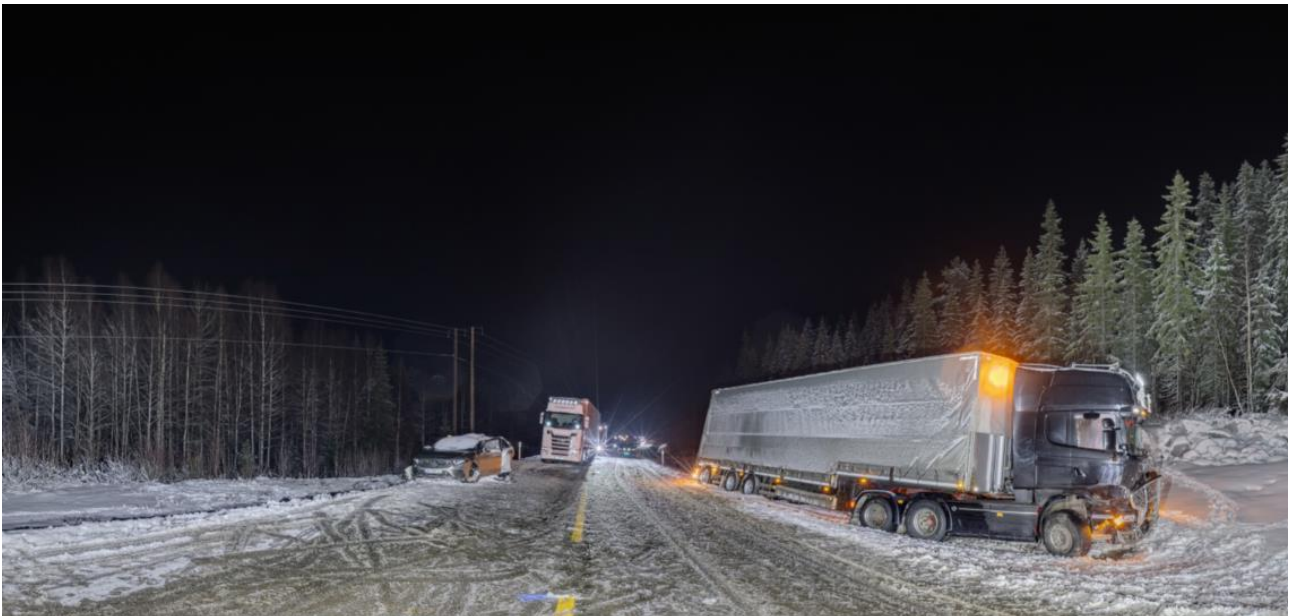
Figur 11: Ulykkesstedet ca. fire timer etter ulykken. Foto: Politiet

Ulykkesgruppen målte opp avstanden fra antatt kollisjonspunkt til personbilens og vogntogets sluttposisjon. Avstanden ble målt til henholdsvis ca. 40 meter og ca. 46 meter, nord for kollisjonspunktet.

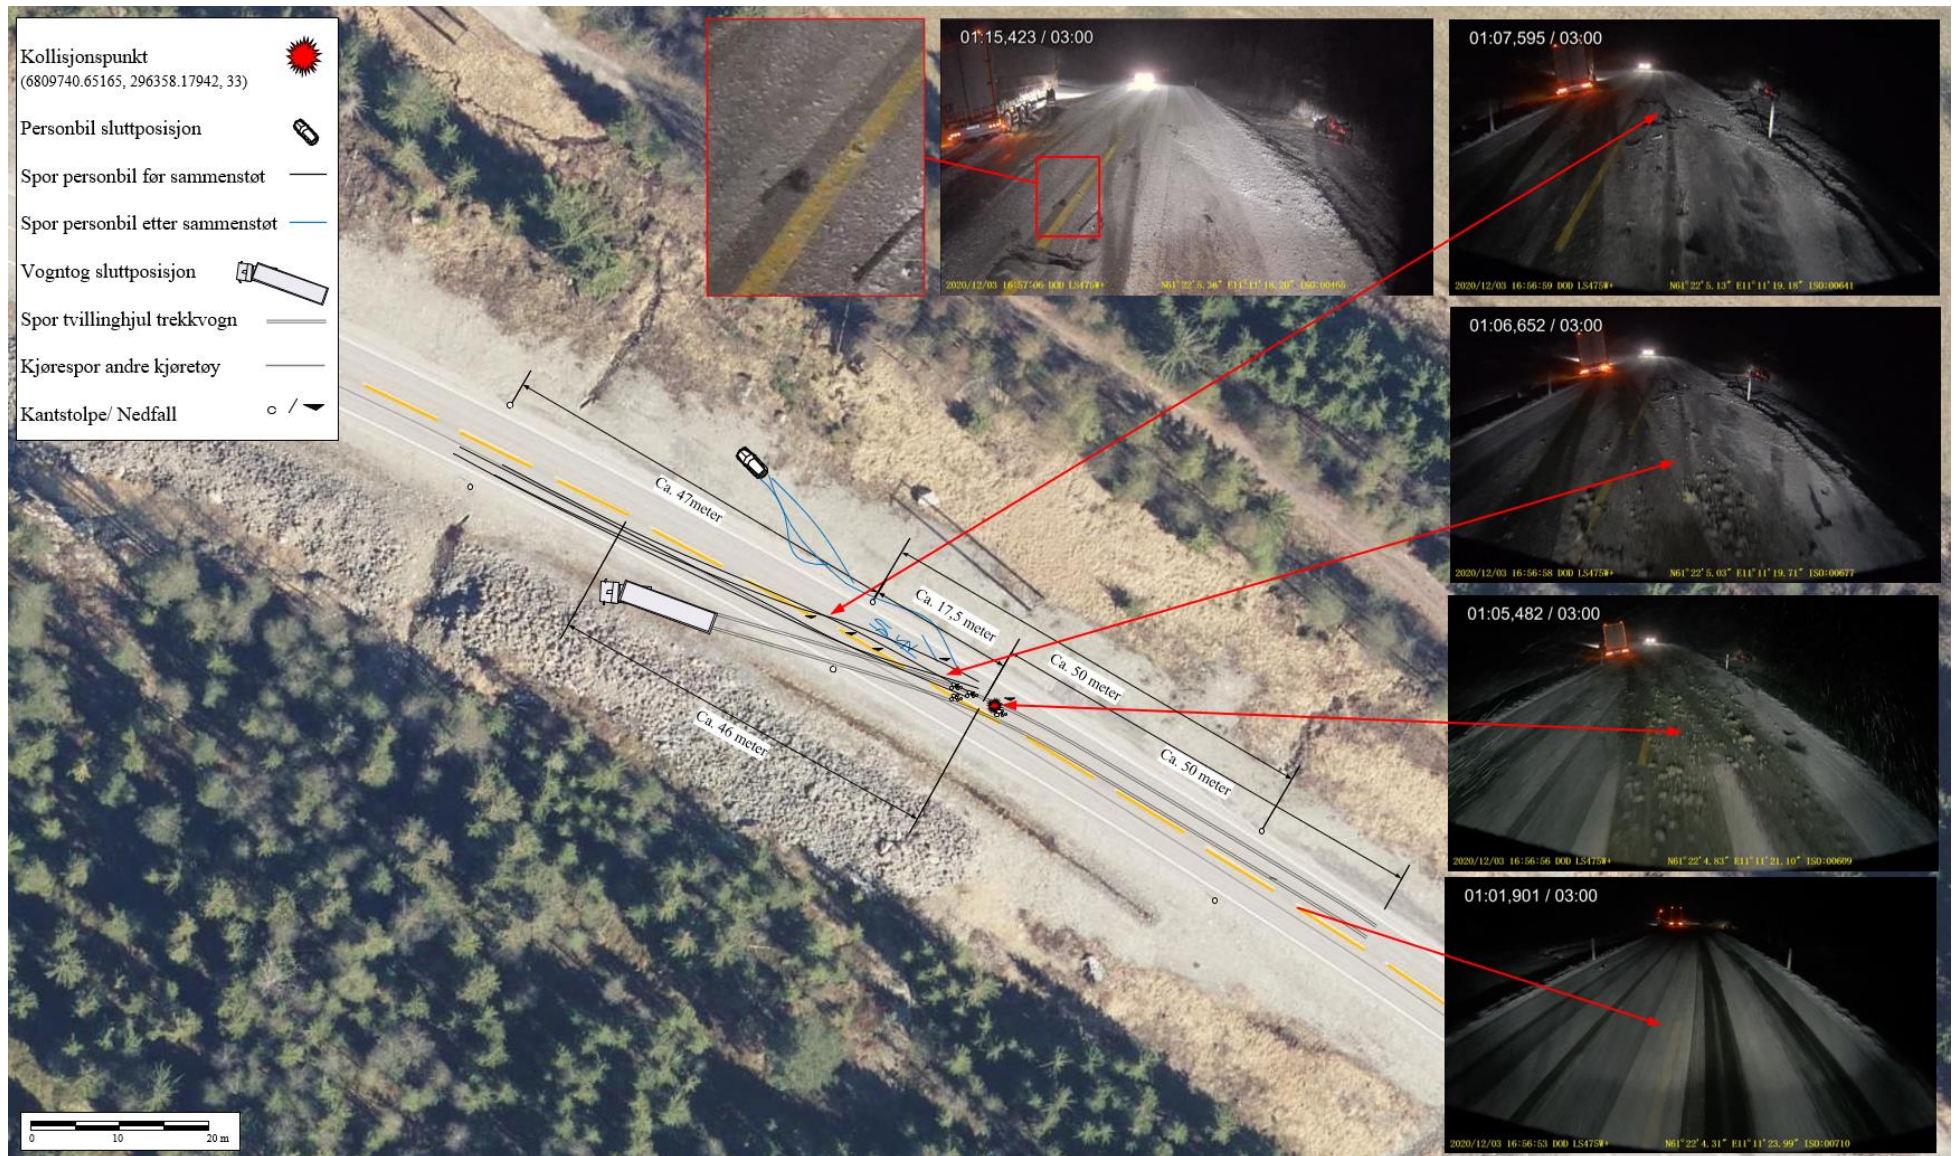
Stillbildene viser også spor fra andre kjøretøy, blant annet noe som kan relateres direkte til en sørgående bil som lå foran personbilen, også vist i Figur 16. Spor på varsellinjen i veibanen markert med rød firkant i figur 12 er ikke avsatt av ulykkeskjøretøyene, men kan relateres til et kjøretøy som har kjørt nordover, enten rett før, eller noe tid før ulykkesvogntoget.

Figur 12: Skisse av ulykkesstedet basert på stillbilder og oppmåling. Midtstripen i veibanen og kantstolper ble brukt som referansepunkt for spor i veibanen. Pilene plasserer skrensespor fra personbilen og antatt kollisjonspunkt. Rød firkant markerer et spor som ikke var fra ulykkeskjøretøyene. Flyfoto: Atna-Rena 2016 © Kartverket. Video: Miniekspress Thermo AS. Illustrasjon: SHK

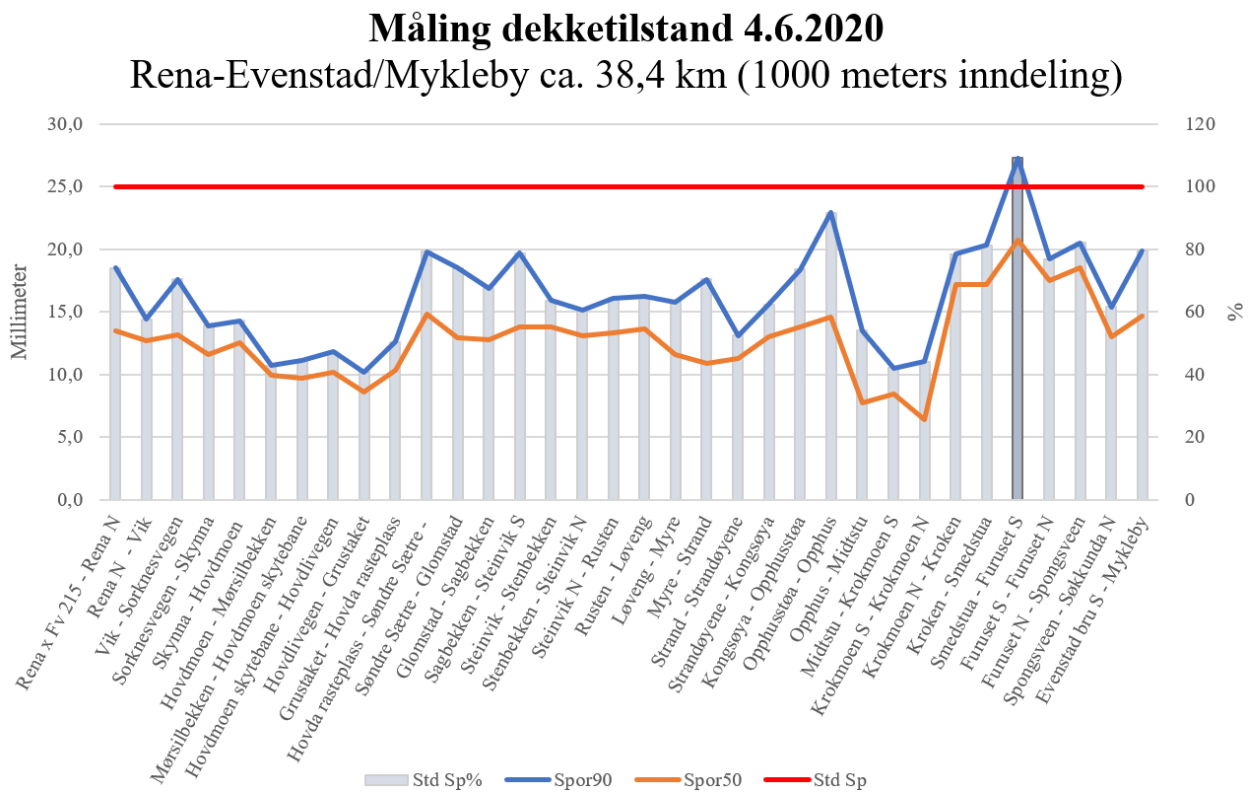
Dekketilstanden på rv. 3 fra Rena til Evenstad, en strekning på ca. 38,4 km, ble målt den 4. juni 2020 av Statens vegvesen (se figur 23). Ulykkesstedet lå innenfor strekningen Furuset S og Smedstua. Denne strekningen hadde en 90 % verdi på 27,3 mm, hvilket er et avvik fra kravet til spordybde beskrevet i Håndbok R610 «Drift og vedlikehold» (se kapittel 1.16.3).

Figur 23: Måling av dekketilstand 4. juli 2020. Spordybdes 90 %-verdi er inndelt i intervaller på 1000 meter. Ulykkesstedet var innenfor strekningen Smedstua-Furuset S. Kilde: Statens vegvesen

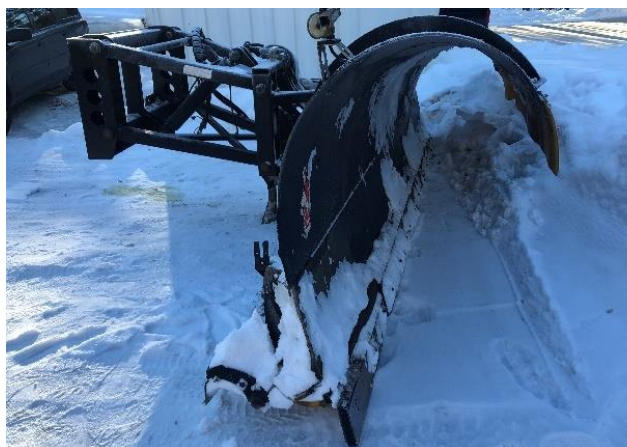
Brøytingen ble utført med plog av typen «Arctic Machine» foran på brøytebilen med frontskjær av type «Nordic Combi Double». I tillegg ble sideplog benyttet. Ifølge brøytebilsjåføren ble det i tidsrommet før ulykken saltet med 10 gram/m<sup>2</sup>. Slapse-lameller var montert i bakkant av plogen, men entreprenør opplyste om at plogen var regnet som så effektiv at disse ble vanligvis ikke brukt, heller ikke på ulykkesdagen.

Figur 27: Frontskjær med høvel av typen «Nordic Combi Double». Foto: SHK

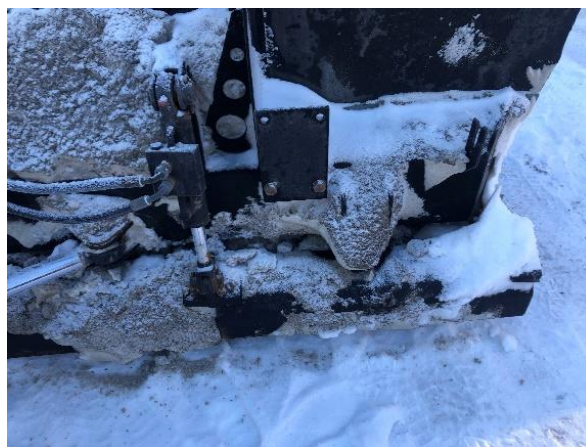
Figur 28: Nedfellbare slapse-lameller montert i bakkant langs skjæret. Foto: SHK

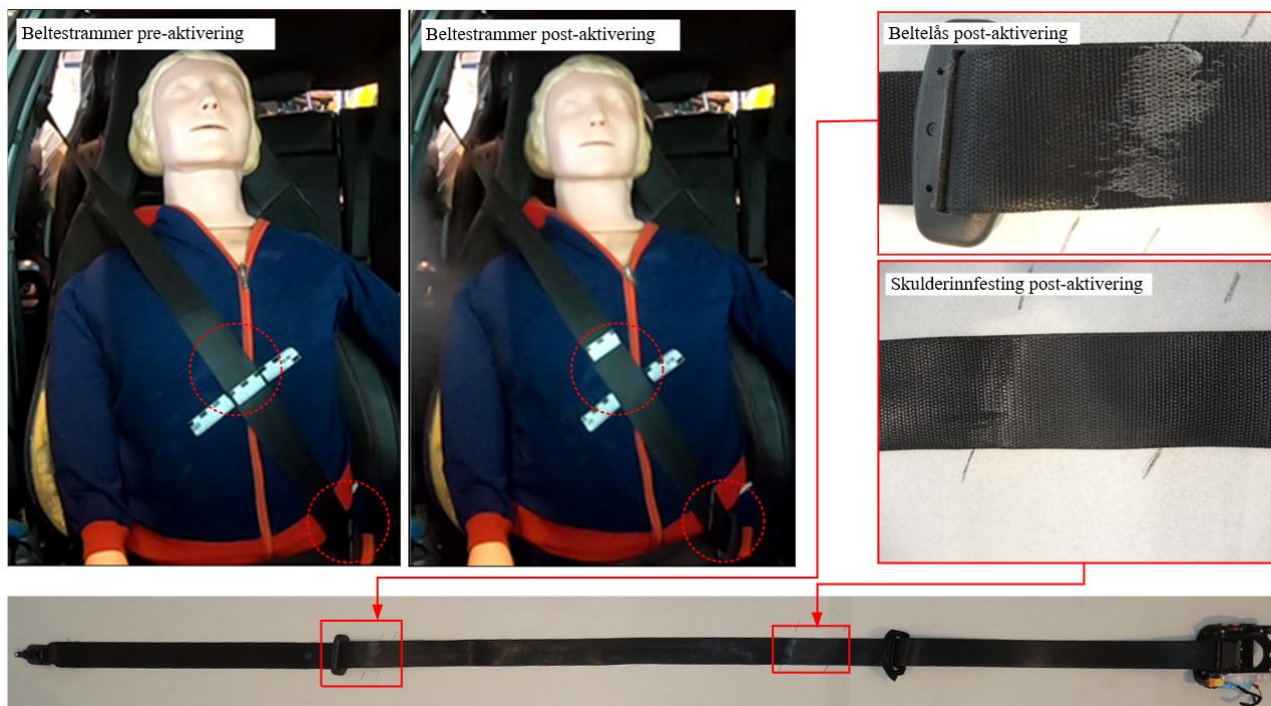
Figur 36: Rekonstruksjon av aktivering av beltestrammer uten annen belastning. Illustrasjon: SHK

Aktivering av beltestrammeren etterlot seg tydelige merker på bilbeltet både ved beltelås og skulderinnfestingen. Merket på beltet ved skulderinnfestingen var tydeligst der beltet var på sitt strammeste. Merket ved beltelåsen hadde en kombinasjon av plastrester fra beltelåsen og merker etter stramming. Selve bilbeltet var fastlåst etter innstrammingen og begge låsemekanismene var intakt etter aktivering.

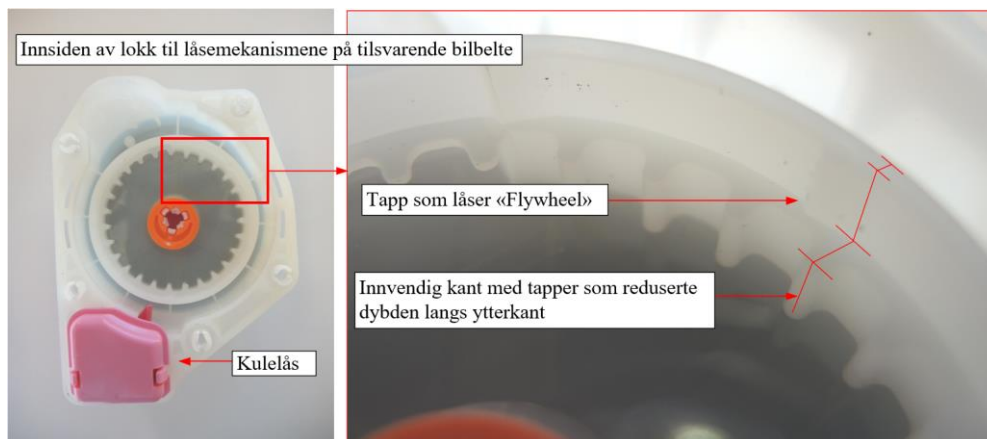
Retraktorhuset ble undersøkt på lik linje til de som var montert i personbilen involvert i ulykken. Det ble da observert at låsemekanismene var identiske, men det var ulik design på innsiden av lokket. Det ble observert at en innvendig kant som reduserte dybden i lokket langs ytterkanten, og beskyttet «flyhweelet» (se figur 35 og figur 37).

Figur 37: Tilsvarende bilbelte brukt i undersøkelsen som hadde ulik design i lokket mot «flyhweelet». Illustrasjon: SHK

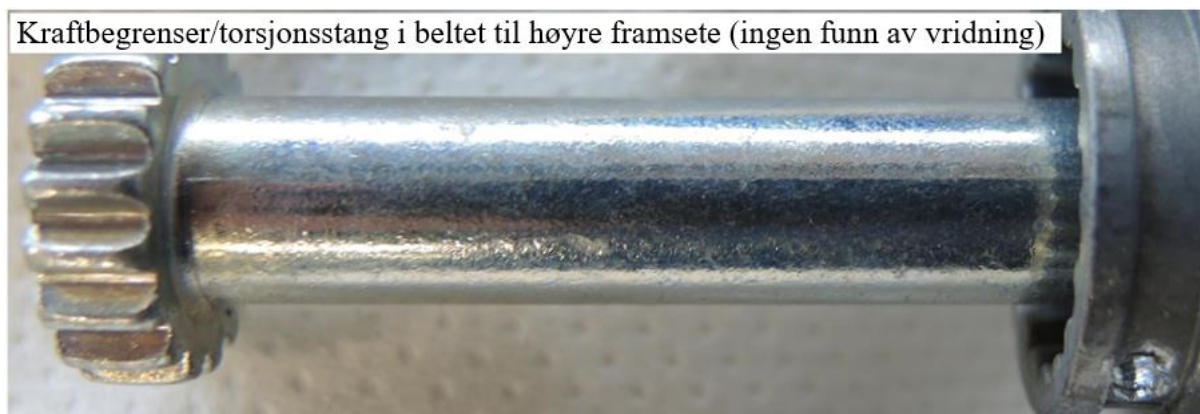
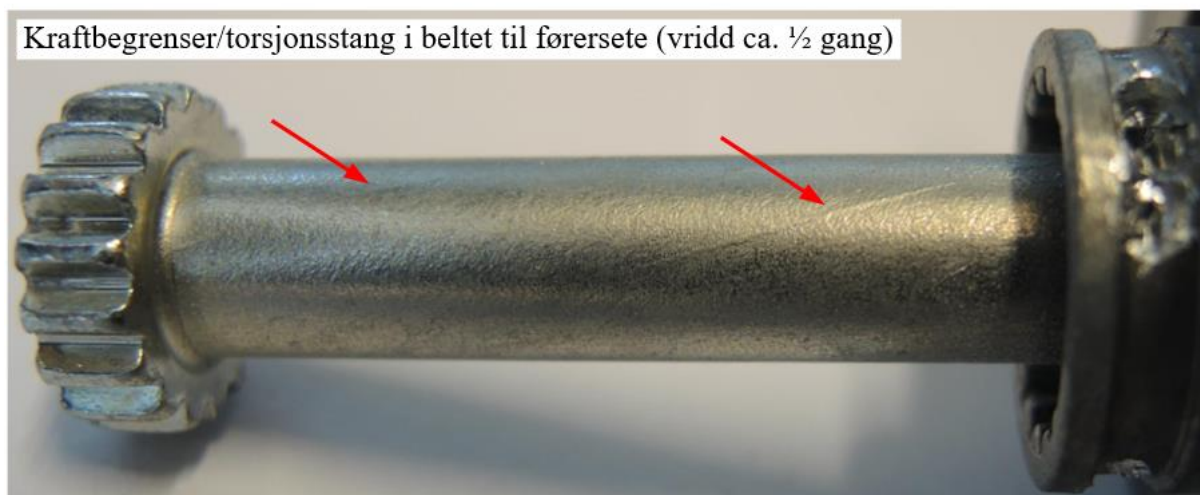
Figur 38: Undersøkelse av torsjonsstang til bilbeltene i forsetene. Kraftopptak ses gjennom vridde linjer. Illustrasjon: SHK

Torsjonsstangen i forsetene var dimensjonert til 2,1 kN, og undersøkelsen viste at torsjonsstangen på førerbeltet var vridd ca. en  $\frac{1}{2}$  gang. Denne vridningen tilsier et uttrekk på beltet som tilsvarer lengden på slitmerkene på førerbeltets skulderdel. Dette blir analysert i kapittel 2.5.2.2.

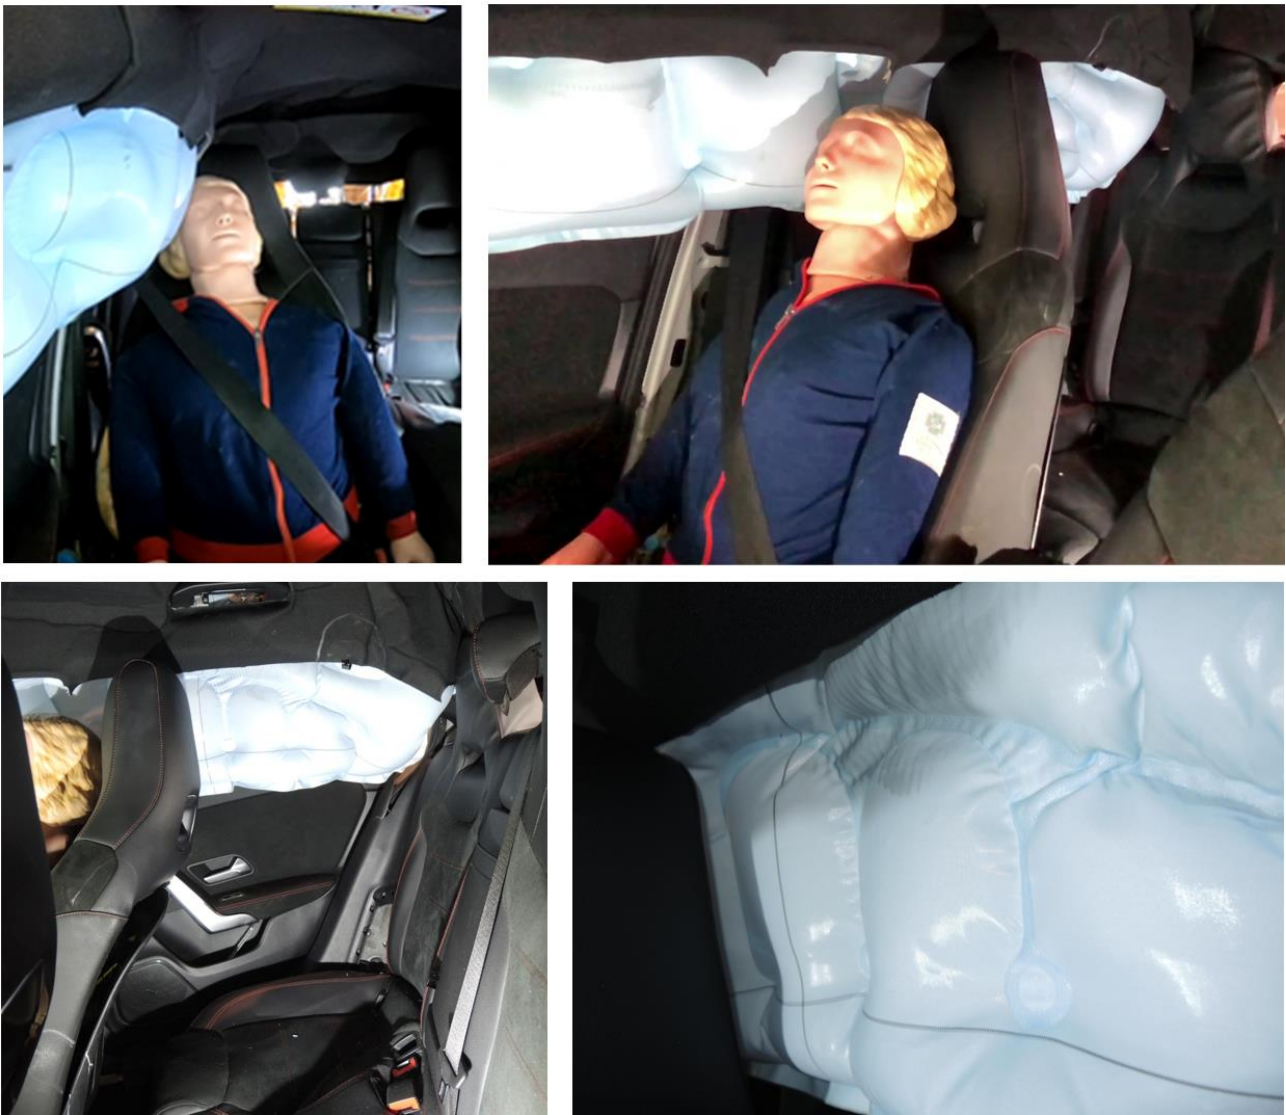
Figur 39: Aktivering av vinduskollisjonsputen i personbilen. Foto: SHK

Etter aktiveringen var kollisjonsputen oppblåst i relativ lang tid (>30 sekunder). Den dekket hele vindusflaten fra A-stolpe til C-stolpe og fra taket og ned til nedre vinduskarm. Mellomrommet mellom B-stolpe og framsetets nakkestøtte var nesten lukket av vinduskollisjonsputen, og det var ikke mulig å få dokkens hode bakover i dette mellomrommet.

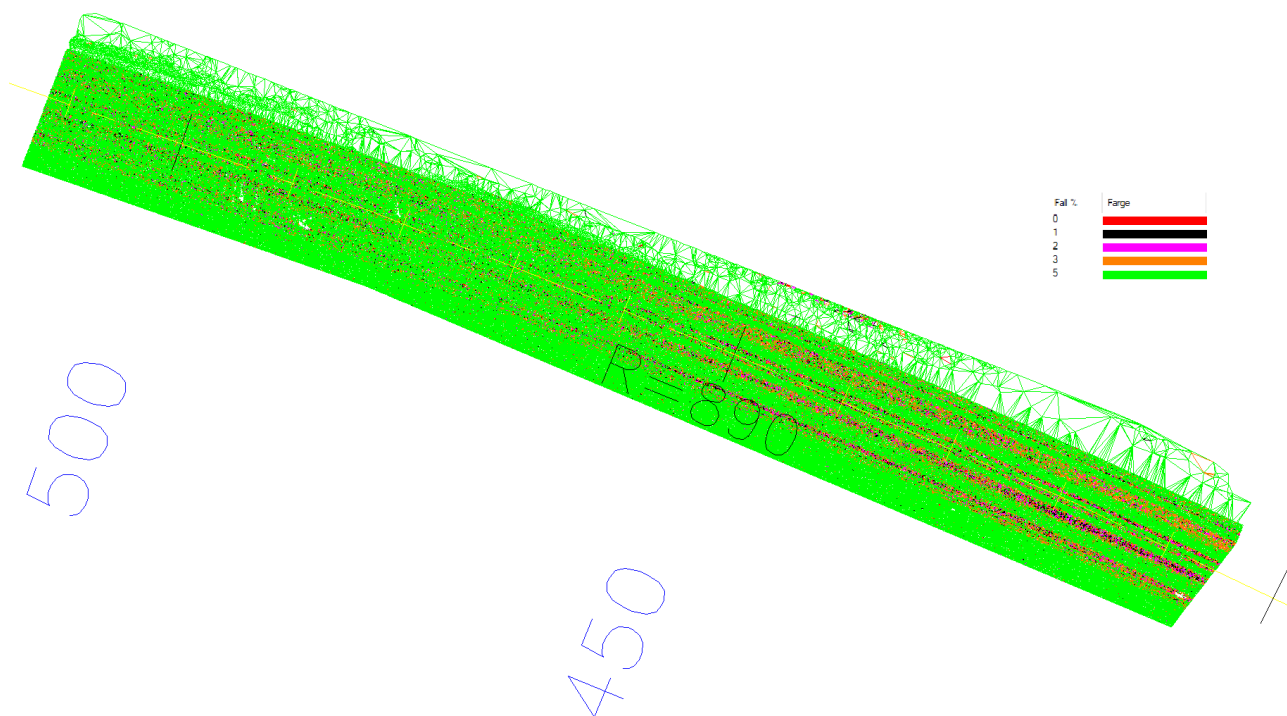
*I ulykkesområdet virker i utgangspunktet asfaltflaten å ha en god standard. Imidlertid viser de detaljerte resultatene fra laserskanningen at det er langsgående slitasjespor fra kjøretøy. Ved ulykkespunktet er sporene ca. 1,5 – 2,5 cm dype, og de har utstrekning både nord og sør for det aktuelle området. Med relativt dårlig lengdefall, som det er i dette tilfellet, vil overflatevann kombinert med snø/slaps fort bli stående som nesten stillestående vannspeil.*

Figur 40: Triangulering av veibanen. Ulykkesstedet er til høyre i modellen. Slitasjespor er synlig med rød farge (0 % resulterende fall), grønn farge (5 % resulterende fall). Kilde: Norconsult

Statens vegvesens egne målinger foretatt 4. juni 2020 viste at 90 %-verdien for spordybden i veibanen overskred kravet på 25 mm i området ved ulykkesstedet. Etter ulykken utførte SHK egne målinger, og disse viste at asfaltflaten jevnt over hadde god standard, men at det var avvik i form av sporslitasje med dybde rundt 15–25 mm i hjulsporene ved ulykkesstedet.

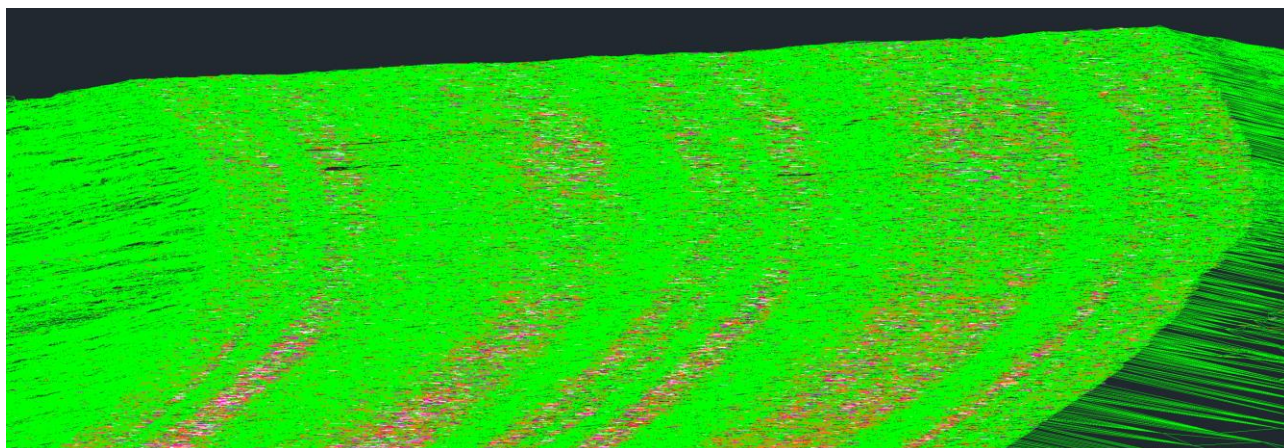
Figur 41: Trianguleringen av veibanen, og konturene av slitasjesporene sett mot nordvest. Kilde: Norconsult

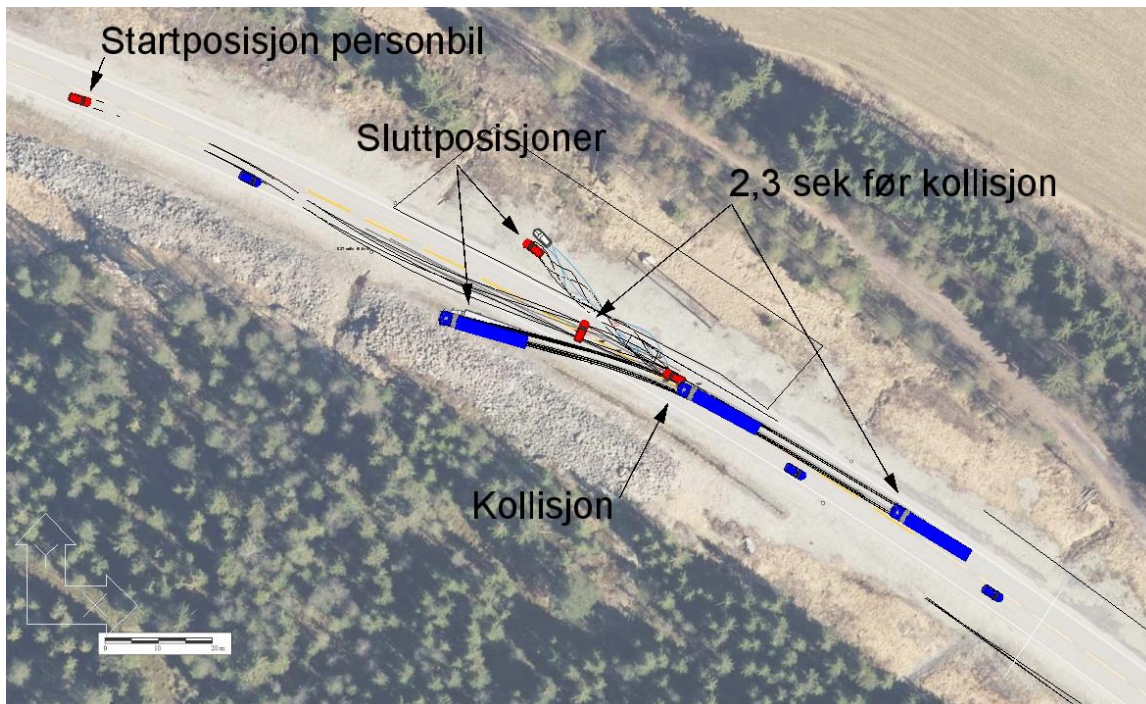
Figur 42: Visualisering av simuleringen utført av Rekon DA. Illustrasjon: Rekon DA

- *Det er utført rekonstruksjoner med tre forskjellige avvik fra «normalt veggrep» (alle med aktivt virkende ESP) som hver for seg eller sammen kan ha inntruffet og ført til at bilens skrens utviklet seg som registrert:*

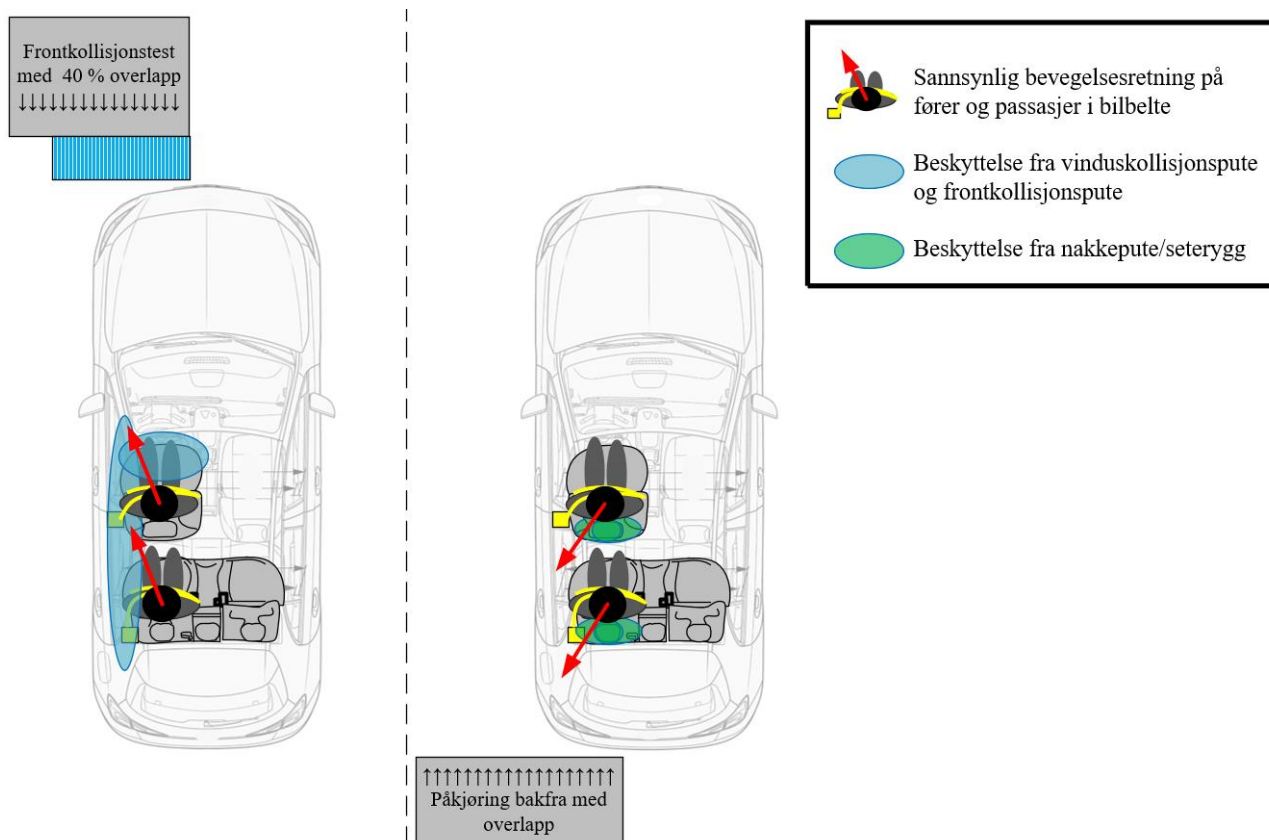
Denne kollisjonen (påkjøring bakfra med overlapp) har likheter med en frontkollisjonstest med overlapp, bare motsatt retning med tanke på sannsynlig bevegelsesretning på fører og venstre baksetepassasjer mot sideinteriør, vist i figur 45.

Figur 45: Sannsynlig bevegelsesretning for fører og venstre baksetepassasjer ved frontkollisjon og påkjøring bakfra med overlapp. Illustrasjon: SHK

I frontkollisjoner med overlapp løser vinduskollisjonsputene ofte ut, i tillegg til frontkollisjonsputen i rattet, for å beskytte føreren. Denne undersøkelsen har vist at ved påkjøring bakfra med overlapp, vil bilstolen og nakkestøtten kunne gi beskyttelse, men det er en mulighet for at hodet og nakke havner i åpningen mellom B-stolpe og nakkestøtte, og en fare for treff mot bilens sideinteriør. Etter hva SHK er kjent med, er det ingen kollisjonstester som setter søkelys på risikoen for at personer treffer sideinteriør ved påkjøring bakfra.
