Avgitt februar 2022

RAPPORT VEI 2022/01

***Ryggeulykke med renovasjonskjøretøy i
Spars vei, Nøtterøy i Færder kommune
23. november 2020***

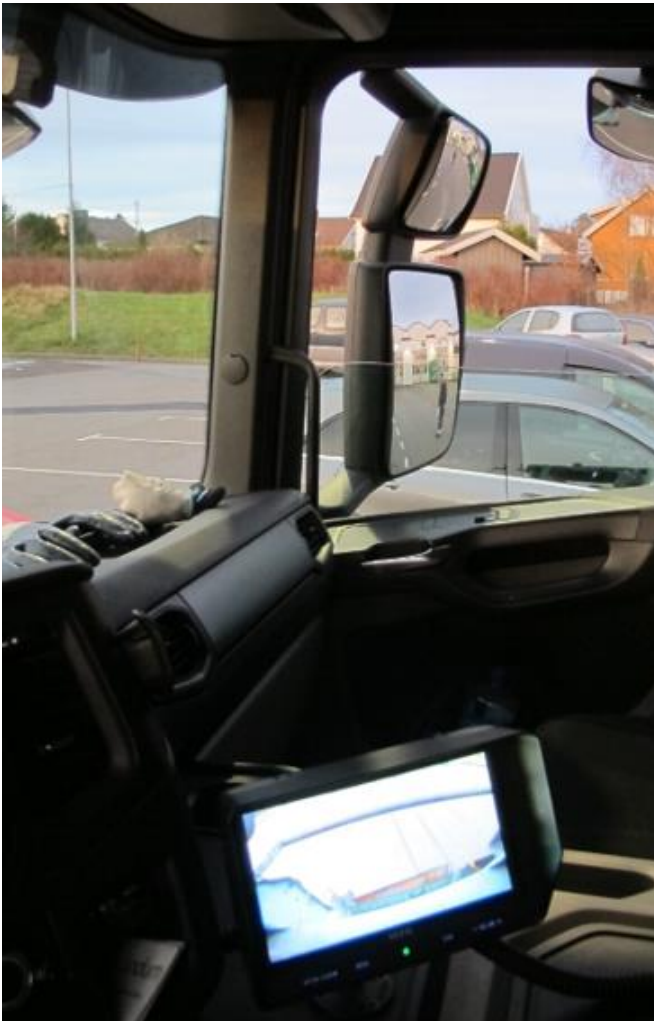
Figur 6: Kameraskjermens plassering i førerhytta. Foto: SHK

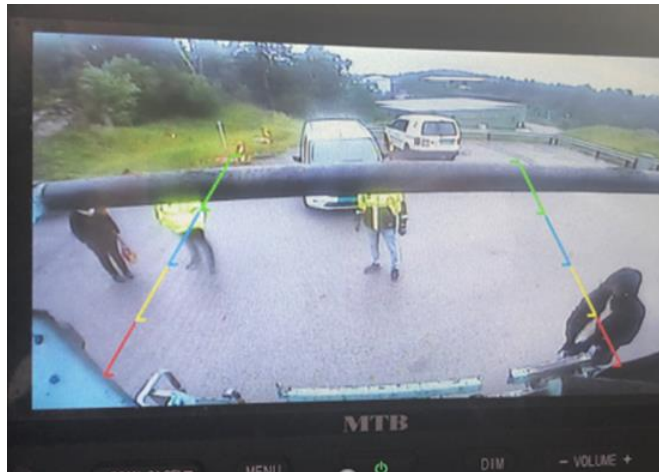
Figur 8: Skjermen i bruk i et annet tilsvarende kjøretøy eid av NGR. Foto: SHK

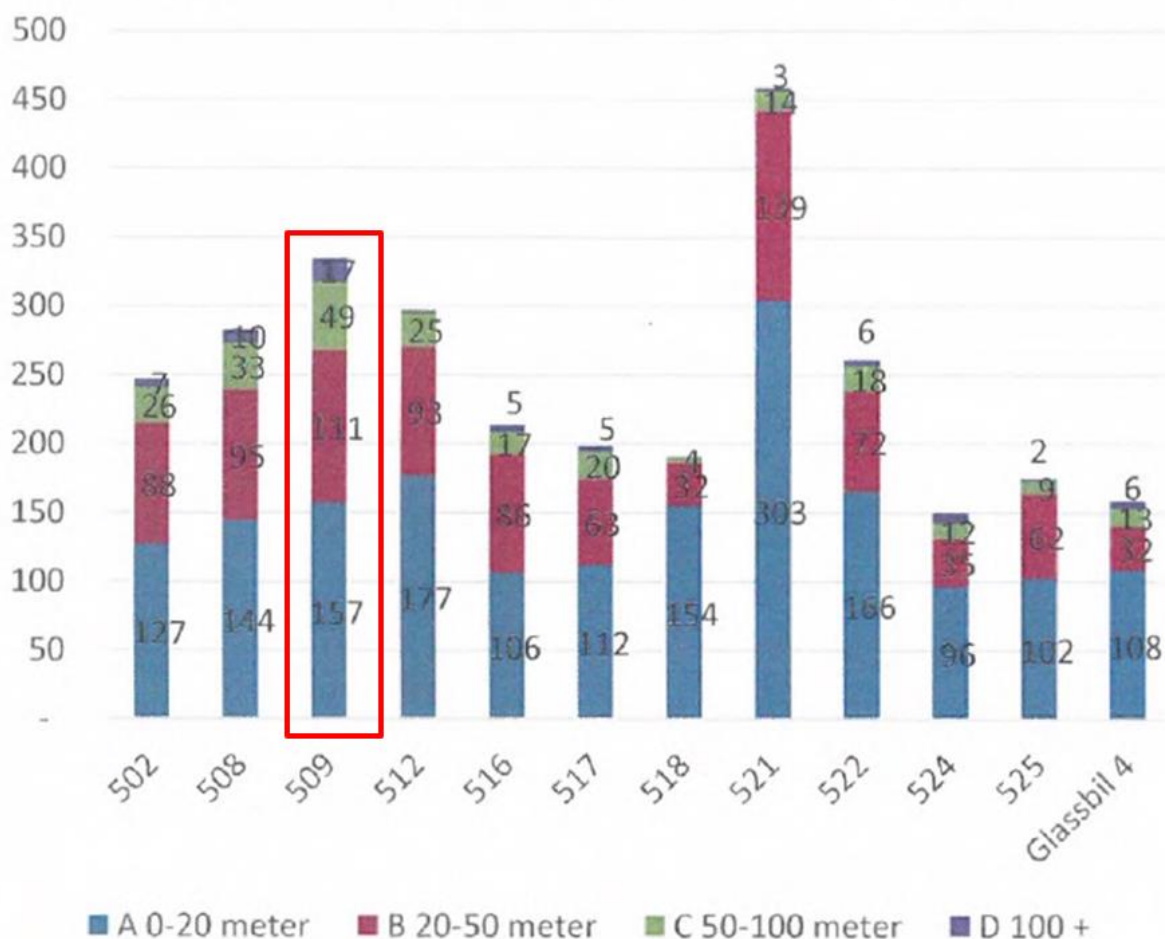
Kartleggingen viste at den aktuelle ruten til ulykkesbilen i gjennomsnitt medførte rygging 334 ganger per uke: 157 ganger opp til 20 meter, 111 ganger 20–50 meter, 49 ganger 50–100 meter og 17 ganger mer enn 100 meter.

Figur 15: Rygehendelser per uke, gjennomsnitt fra fem uker. Ruten til ulykkesbilen er markert med rødt. Figur: NGR, markering SHK

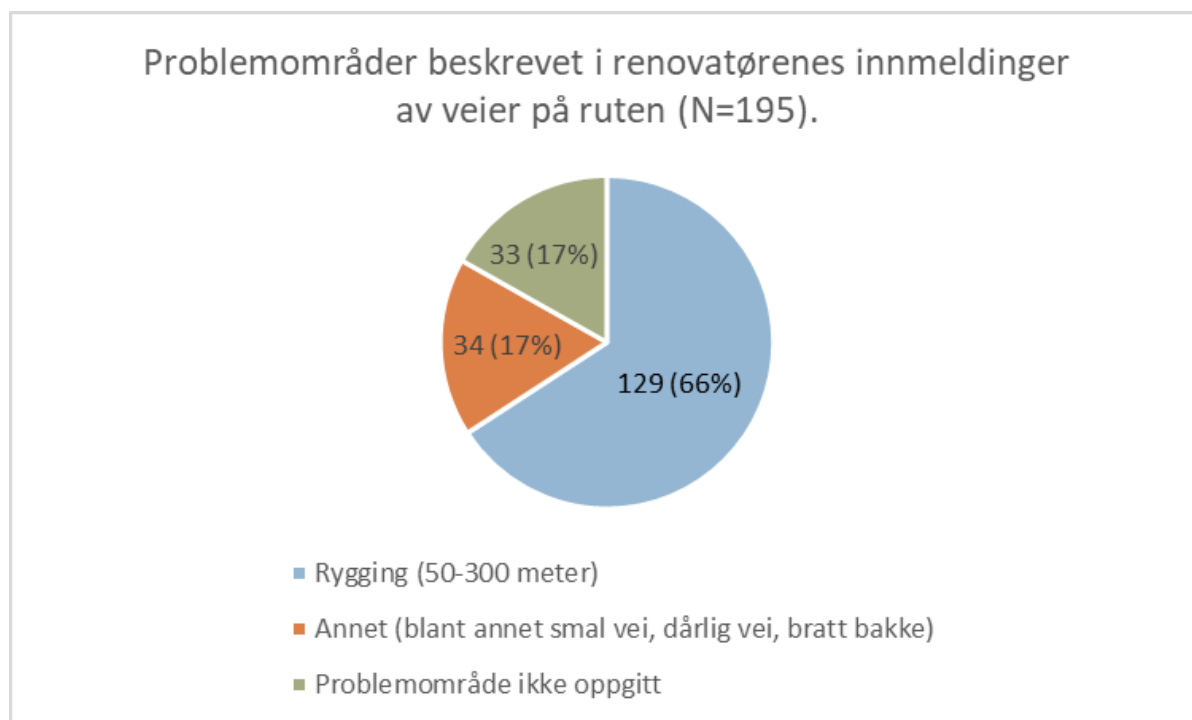
Listene hadde overskriften «15 verste veier på din rute¹²». Dette var beskrevet som veier der renovatørene «rygger eller går langt (mer enn 50 meter), det er trangt å snu eller dårlig vei». Renovatørene skulle i henhold til skjemaet spesifisere adresse og problemområde¹³. Det ble meldt inn 195 problematiske veier/adresser på de 10 rutene. Rygging over lengre strekninger (50–300 meter) var det mest omfattende problemområdet på de 10 rutene, se figur 16.

Figur 16: Antall og andel problemområder på innmeldte veier fra renovatører på 10 ruter. Figur: SHK

NGR har opplyst til SHK at de sammen med oppdragsgiver jobber med strekninger som er risikofylte ut fra et trafiksikkerhetsperspektiv, og at en handlingsplan er under utarbeidelse.
