RAPPORT VEI 2022/02

Møteulykke mellom to busser på fv. 222 ved Tangen i Stange kommune 11. mars 2021

Rapport om veitrafikkulykke

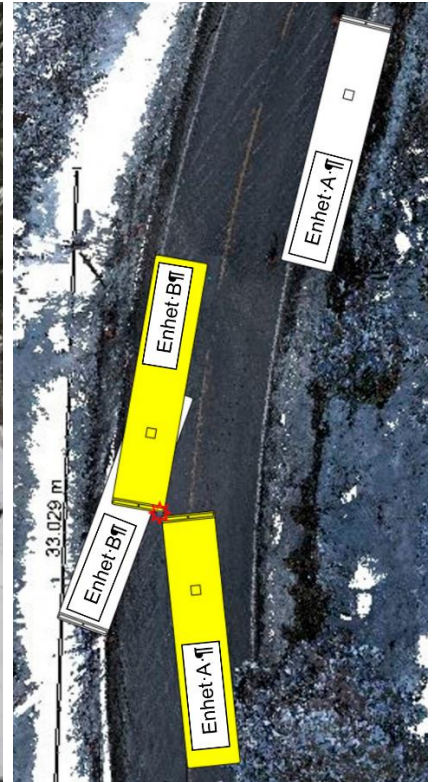
Figur 5: Bussenes antatte plassering ved treffpunktet vises i gult, og den endelige plasseringen vises i hvitt. Illustrasjon: Statens vegvesen

Etter den første kollisjonen forflyttet begge bussene seg fremover på veibanen. Bakre del av venstresiden til enhet B ble deretter truffet av bakre venstre del av enhet A. Enhet A ble stående med høyre side utenfor veibanen i nordgående kjørefelt. Enhet B ble stående med høyre framhjul utenfor veibanen i sørgående kjørefelt (se figur 5).

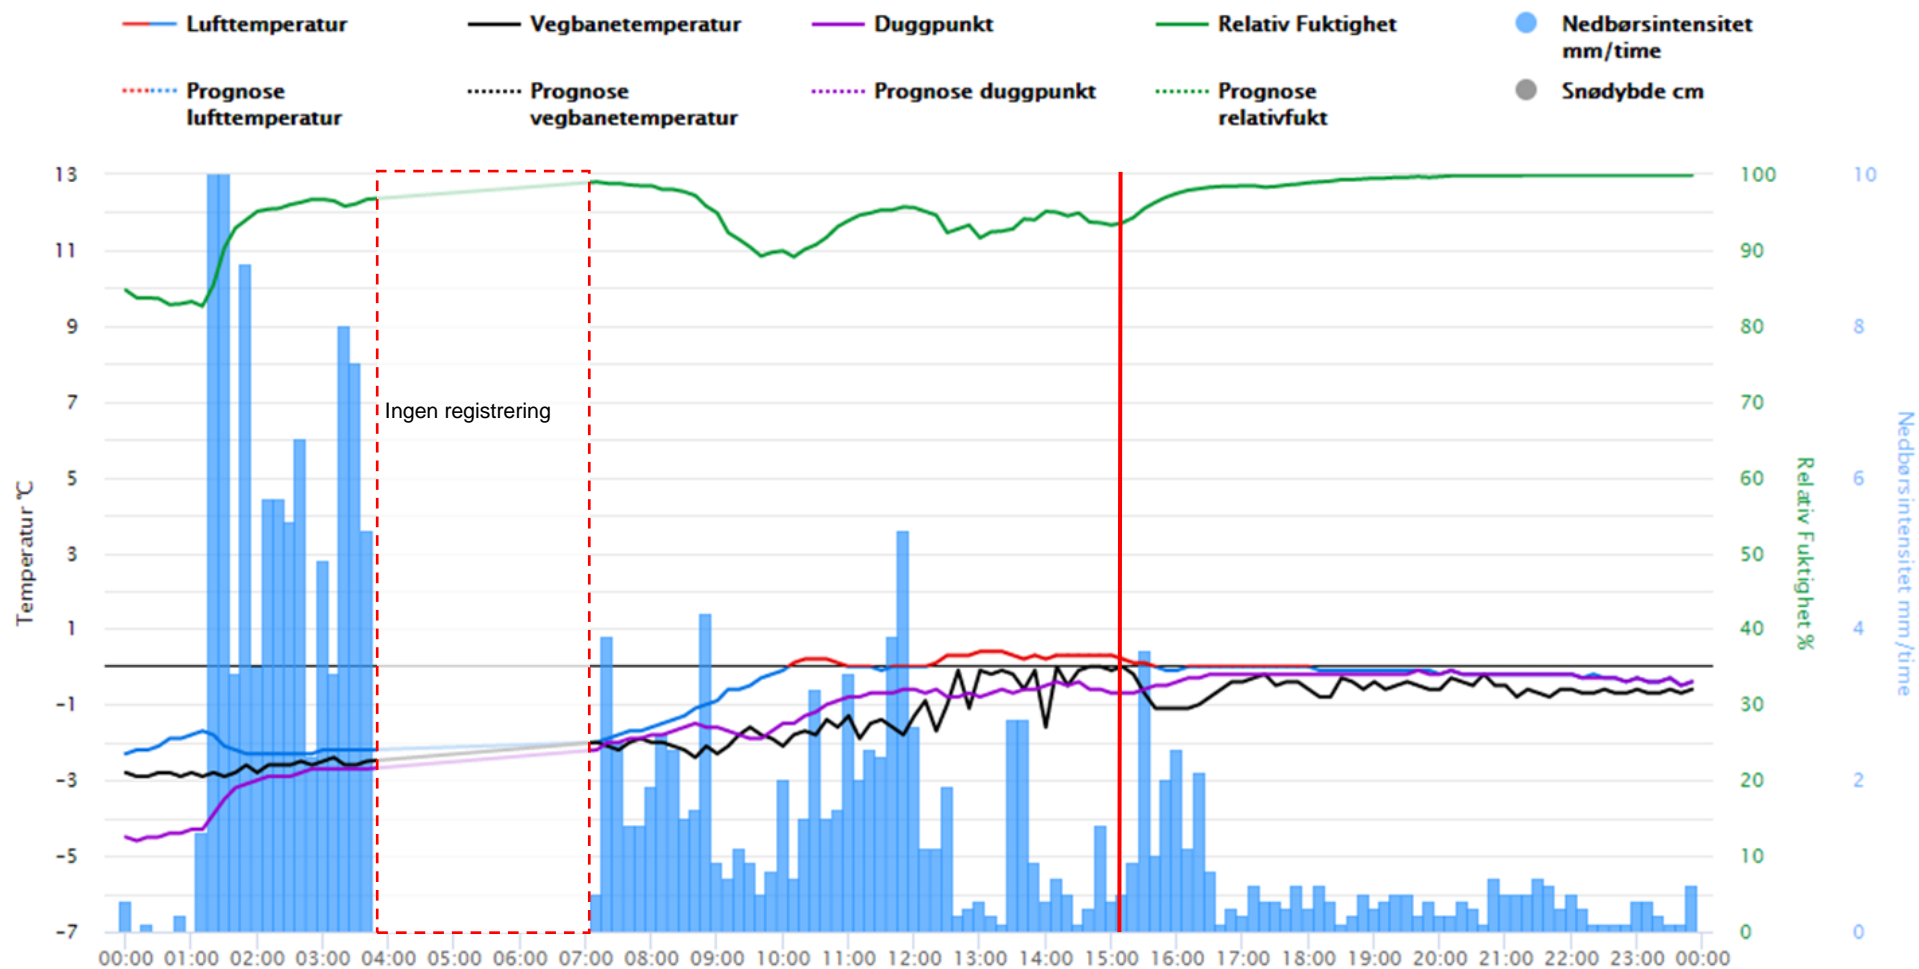
Figur 22 viser værutviklingen i området ved ulykkesstedet 11. mars 2021, som registrert av Statens vegvesens værstasjon «E6 Vikselv». Rød strek markerer ulykkestidspunktet. Målestasjonen registrerte følgende:

- Nedbør i form av snø i perioden fra kl. 1650 10. mars og frem til kl. 0340 11. mars. Det mangler registreringer frem til kl. 0710 11. mars. Fra kl. 0710 var det nedbør i form av snø. Nedbøren fortsatte utover dagen, og det var 0,5 mm/t nedbør i form av snø kl. 1510.
- Lufttemperaturen var mellom $-2,3\text{ °C}$ og $-0,1\text{ °C}$ i perioden fra midnatt og frem til kl. 1000. Deretter steg lufttemperaturen til over 0 °C , og kl. 1510 var det en lufttemperatur på $0,2\text{ °C}$.
- Veibanetemperaturen var mellom $-2,9\text{ °C}$ og $-0,9\text{ °C}$ i perioden fra midnatt og frem til kl. 1240, og deretter var den rundt 0 °C . Kl. 1510 var veibanetemperaturen på 0 °C .
- Beregnet duggpunktstemperatur var stigende mellom midnatt og frem til ulykkestidspunktet, fra $-4,6\text{ °C}$ kl. 0010 til $-0,7\text{ °C}$ kl. 1510.

Figur 22: Registreringer fra målestasjonen «E6 Vikselv» som viser den aktuelle værutviklingen 11. mars 2021. Ulykkestidspunktet er markert med rød strek.
 Kilde: Vegvær.no. Illustrasjon: SHK

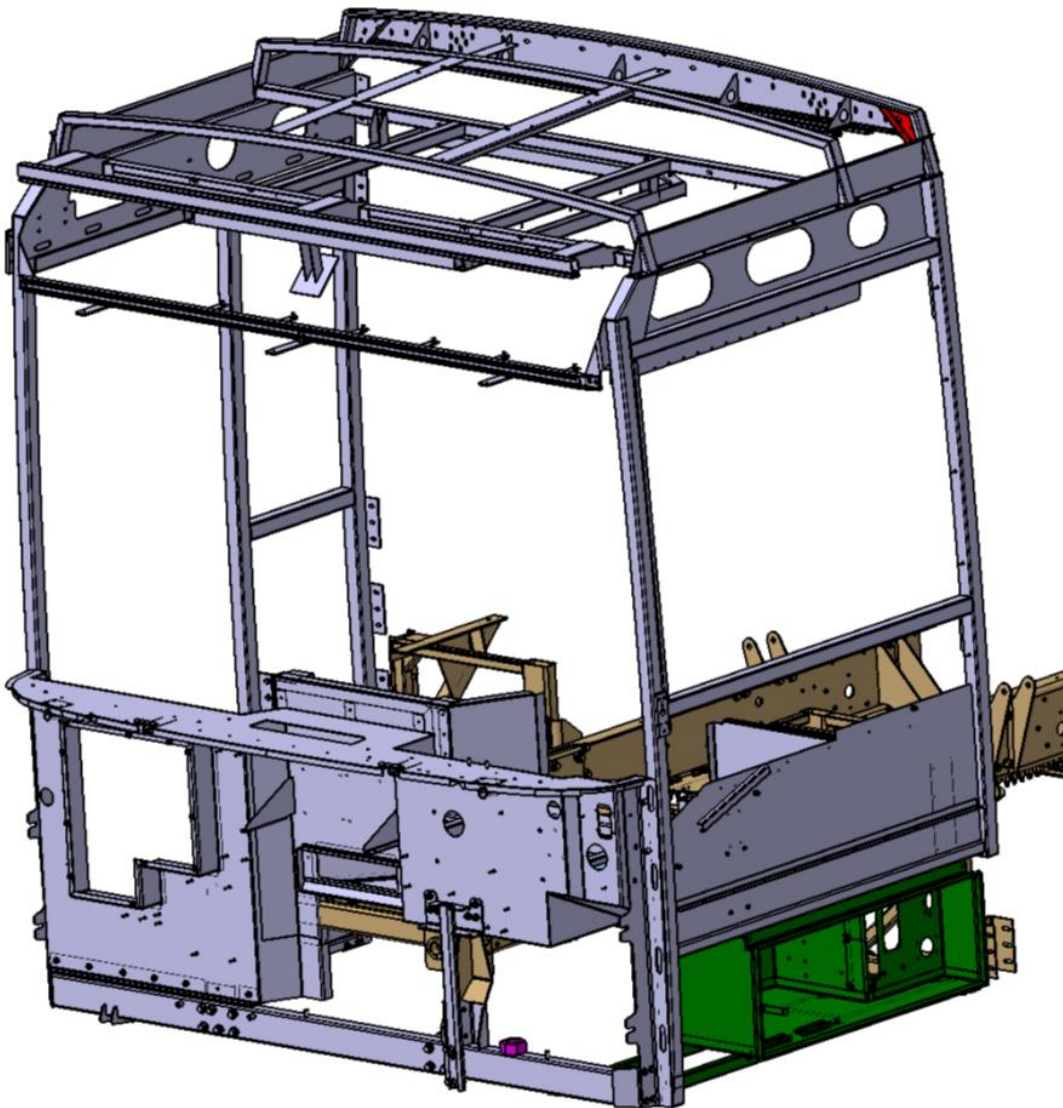
Førerhytta med fremdør for påstigning er å regne som en modul av bussen (se figur 25). Denne er satt sammen av ulike komponenter, blant annet A- og B-stolper, torpedovegg, takkonstruksjon og batterikasse. Førerhytten er festet til rammen som går under hele bussens lengde. A-stolpene består av et firkantet stålrør som går som en hel del fra bunn til tak. Førerveggen er festet til førergulvet i overkant av batterikassen.

På venstre side sett forfra består bussens B-stolpe av to individuelle stålrør som går fra bunn til tak. På førersiden består B-stolpen av et enkelt stålrør som går fra toppen av batterikassen til taket.

Figur 25: Volvo 8900 førerhytte. Batterikassen er markert i grønt, og rammen er markert i brunt. Illustrasjon: Volvo Buses

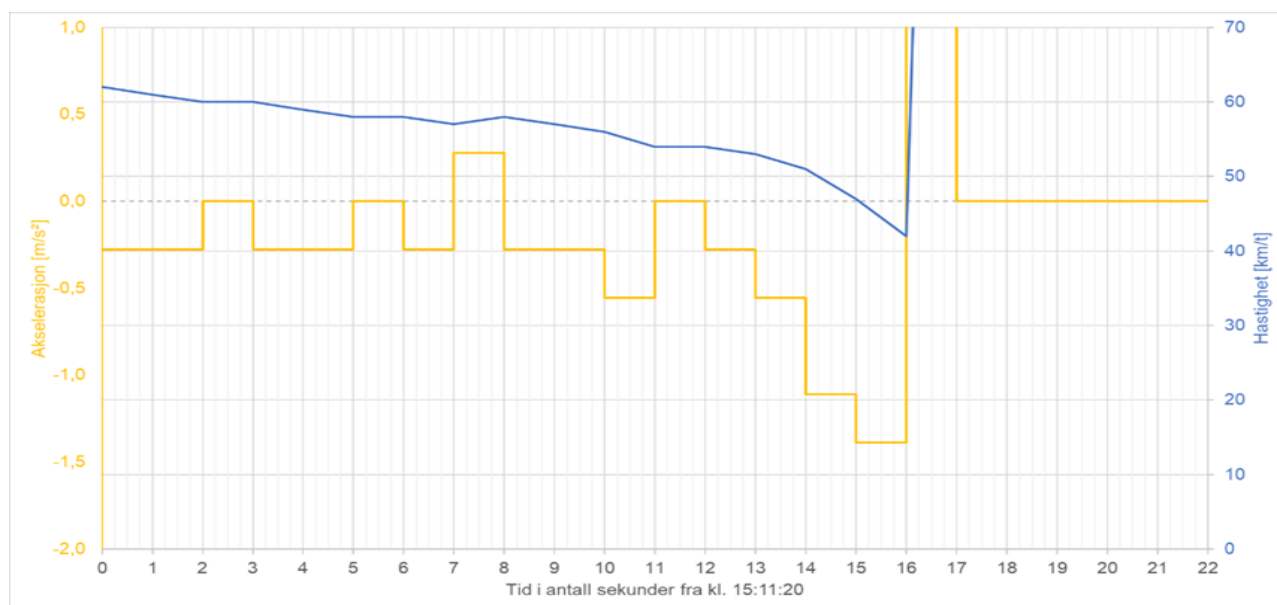
Fartsskriveren registrerte kl. 1511 en plutselig fartsøkning til 250 km/t, som eksempelvis kan skyldes en kortslutning som følge av kollisjonen mellom bussene (se figur 26). Sekundet før den plutselige fartsøkningen registrerte fartsskriveren en hastighet på 42 km/t.

Basert på fartsskriverdata er gjennomsnittshastigheten de siste 16 sekundene før den plutselige fartsøkningen beregnet til 59,2 km/t.

Figur 26: Grafisk framstilling av den nordgående bussens hastighet og akselerasjon (begge registrert hvert sekund). Illustrasjon: SHK

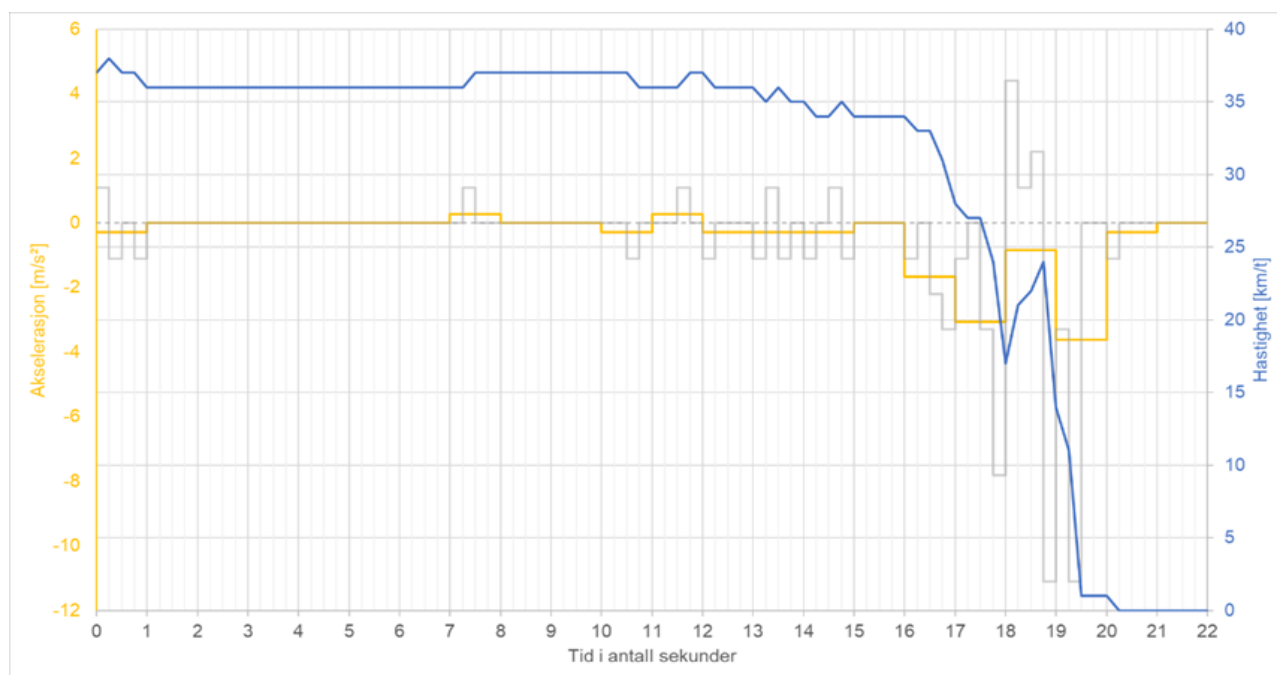
Fartsskriveren registrerte en retardasjon fra 27 km/t til 1 km/t over to sekunder, før bussen holdt hastigheten på 1 km/t det siste ¾ sekundet før bussen stanset (se figur 27). Hastighetsøkningen, som vises mellom sekund 18 og 19 i grafen, antas å skyldes eksempelvis hjulspinn.

Basert på fartsskriverdata er gjennomsnittshastigheten de siste 16 sekundene før fartsreduksjonen beregnet til 35,7 km/t.

Figur 27: Grafisk framstilling av den sørgående bussens hastighet og akselerasjon (begge registrert hvert kvartsekund). Den grå linjen viser akselerasjonen hvert kvartsekund, mens den gule linjen er utregnet gjennomsnitt av den registrerte akselerasjonen hvert sekund. Illustrasjon: SHK

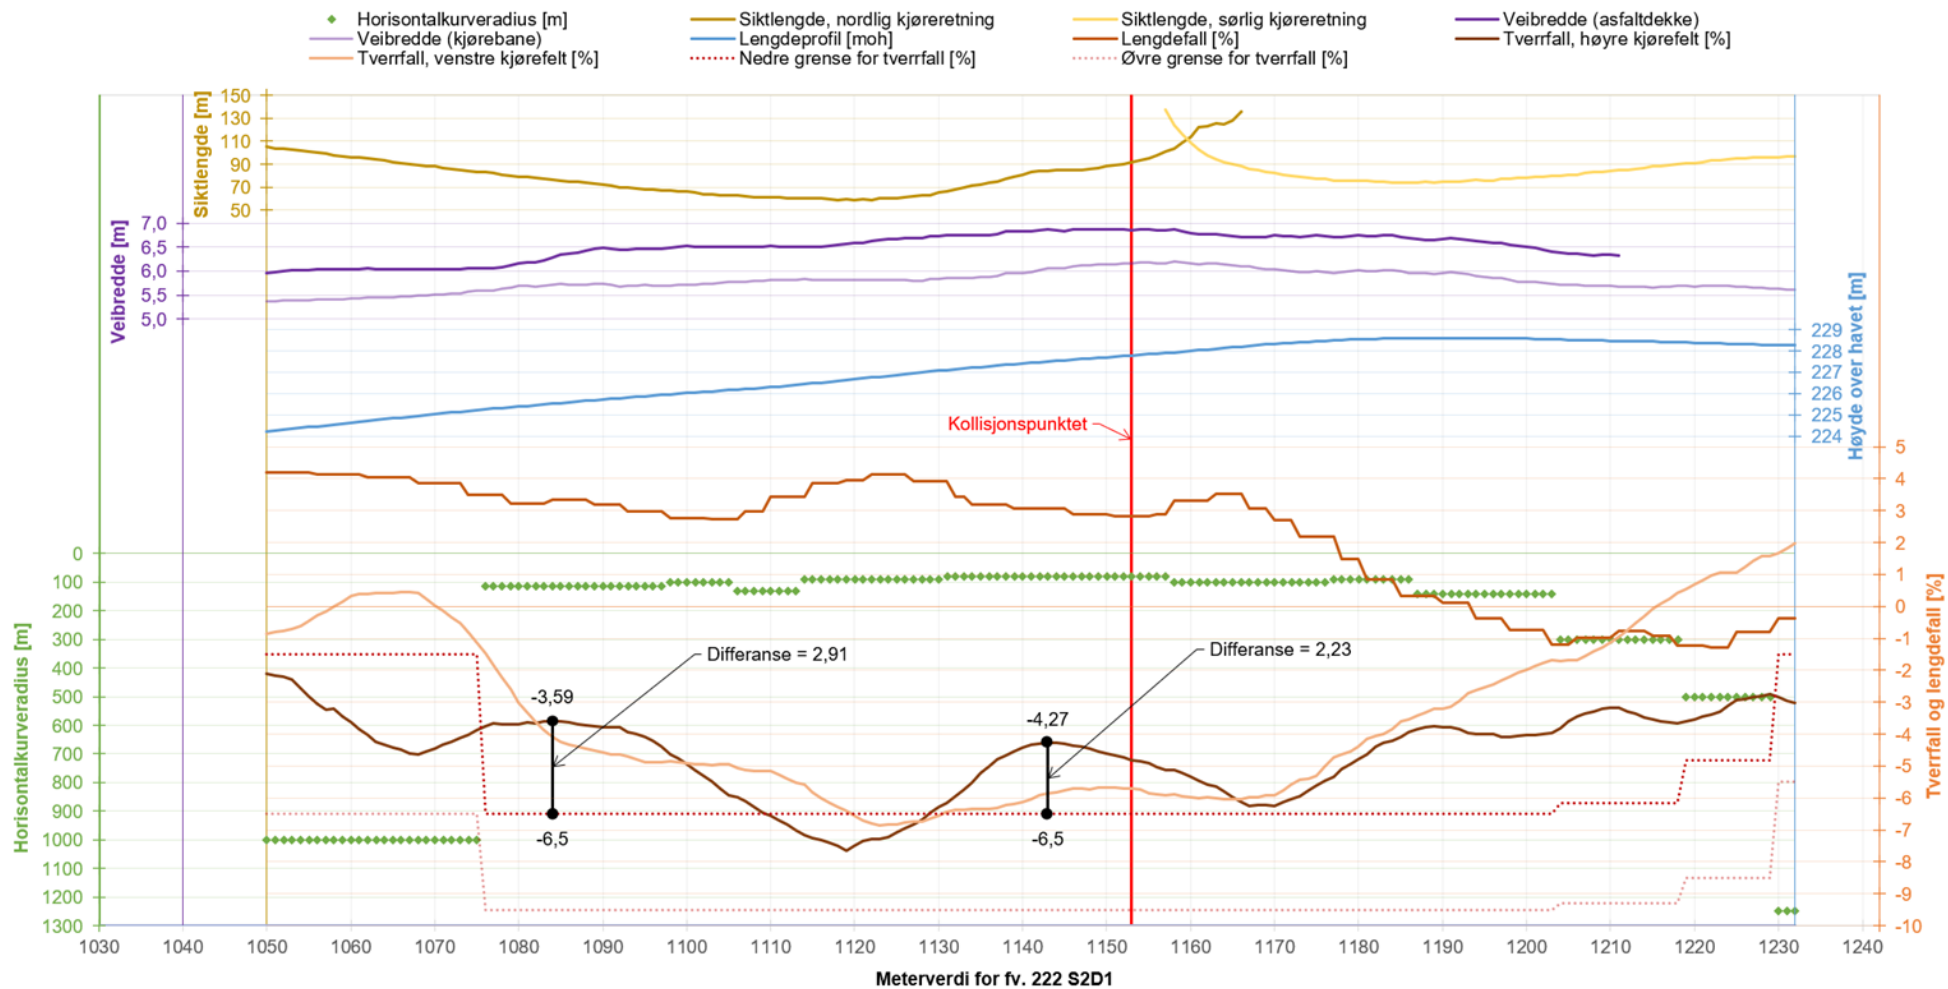
Figur 28: Sammenstilling av geometriske data og siktlengder fra Norconsult sine oppmålinger og utregninger knyttet til veistrekningen der ulykken skjedde, samt «øvre og nedre grenser for tverrfall» utregnet av SHK. Positive radiusverdier gir høyrekurve. Negative tverrfallverdier gir fall mot høyre. Tverrfallverdier for et kjørefelt gjengis normalt i forhold til kjøreretningen. Tverrfallverdiene for det venstre kjørefeltet i kurven skulle derfor ha vært positive for å indikere fall mot venstre, men har i dette tilfellet blitt gitt motsatt fortegn for å gjøre det lettere å sammenligne de grafisk med tverrfallverdiene for det høyre kjørefeltet. Data: Norconsult AS og SHK. Illustrasjon: SHK

Dataene viser videre at tverrfallet i det høyre kjørefeltet, sett i nordgående kjøreretning, varierte mellom ca. -2 % og ca. -7,5 % gjennom kurven. Omtrent 69 meter sør for kollisjonspunktet er tverrfallet ca. -3,6 % og horisontalkurvaturen ca. 115 meter. Dette punktet utgjør kurvens største avvik med hensyn til tverrfall, og i forhold til Statens vegvesens retningslinjer⁹ er tverrfallet ca. 2,9 % for lavt, når det blir tatt høyde for horisontalkurveradiusen. Omtrent ni meter før kollisjonspunktet var tverrfallet ca. -4,3 % og horisontalkurvaturen ca. 80 meter. I forhold til Statens vegvesens retningslinjer er tverrfallet i det høyre kjørefeltet ca. 2,2 % for lavt.

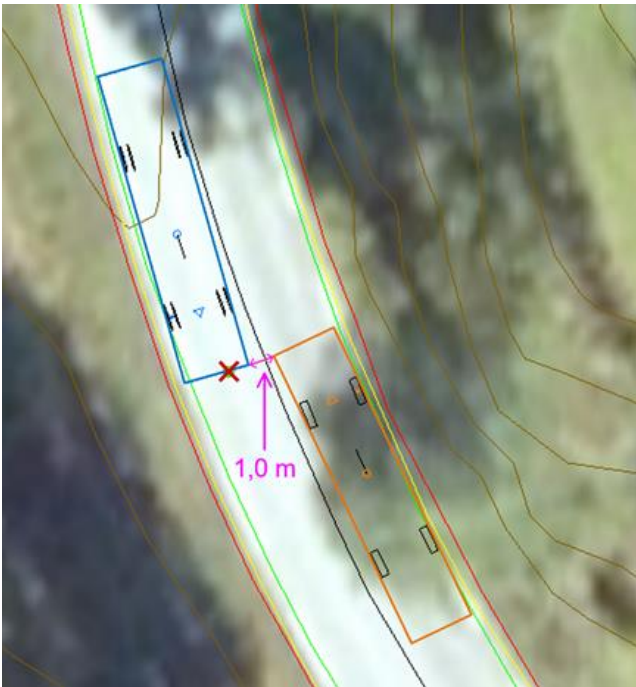
Simulasjonen viser at det er en meter klaring mellom bussene når de møtes ved kollisjonspunktet og hele kjørebanebredden utnyttes ut til veiens kantlinjer (se figur 32). Den samme simulasjonen viser at det er omtrent en halv meter mellom bussene på det smaleste når bussene passerer hverandre forbi kollisjonspunktet (se figur 33).

Figur 32: Avstanden mellom to busser tilsvarende de involverte kjøretøyene når hele kjørebanebredden utnyttes ut til veiens kantlinjer og bussenes fronter er ved kollisjonspunktet. Oversiktsbilde: © Kartverket. Geometridata: Norconsult. Illustrasjon: SHK

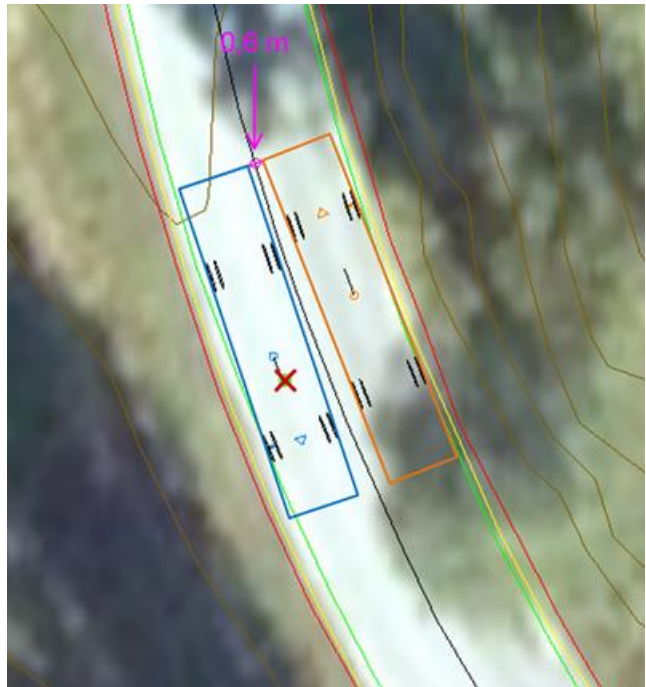
Figur 33: Den minste avstanden mellom to busser tilsvarende de involverte kjøretøyene når hele kjørebanebredden utnyttes ut til veiens kantlinjer og bussene passerer hverandre forbi kollisjonspunktet. Oversiktsbilde: © Kartverket. Geometridata: Norconsult. Illustrasjon: SHK

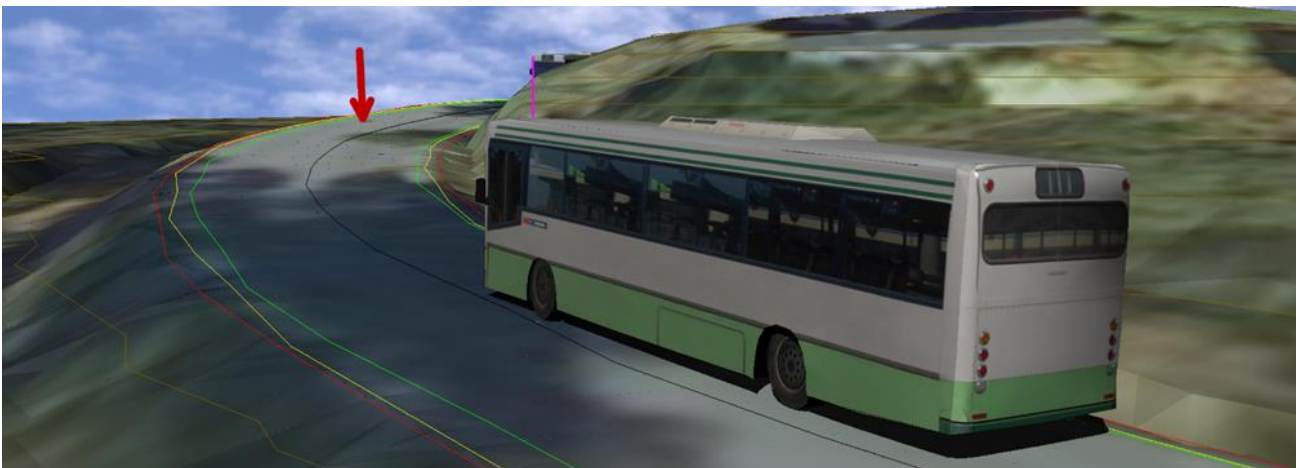
Simulasjonen av siktforholdene viser at høyre takhjørne til en buss, tilsvarende enhet B, på vei sørover først blir synlig fra førerplassen i en buss, tilsvarende enhet A, på vei nordover 44 meter før kollisjonspunktet. Sikt lengden, fra førerplassen i bussen på vei nordover, til høyre takhjørne til bussen på vei sørover er da 74 meter (se figur 34 og figur 35).¹¹ Det ble ikke tatt høyde for vegetasjon og snø i denne simuleringen.

Figur 34: Simulasjonen framstilt i 3D, hvor den rosa streken er siktlinjen mellom bussene. Den røde pilen angir kollisjonspunktet. Illustrasjon: SHK

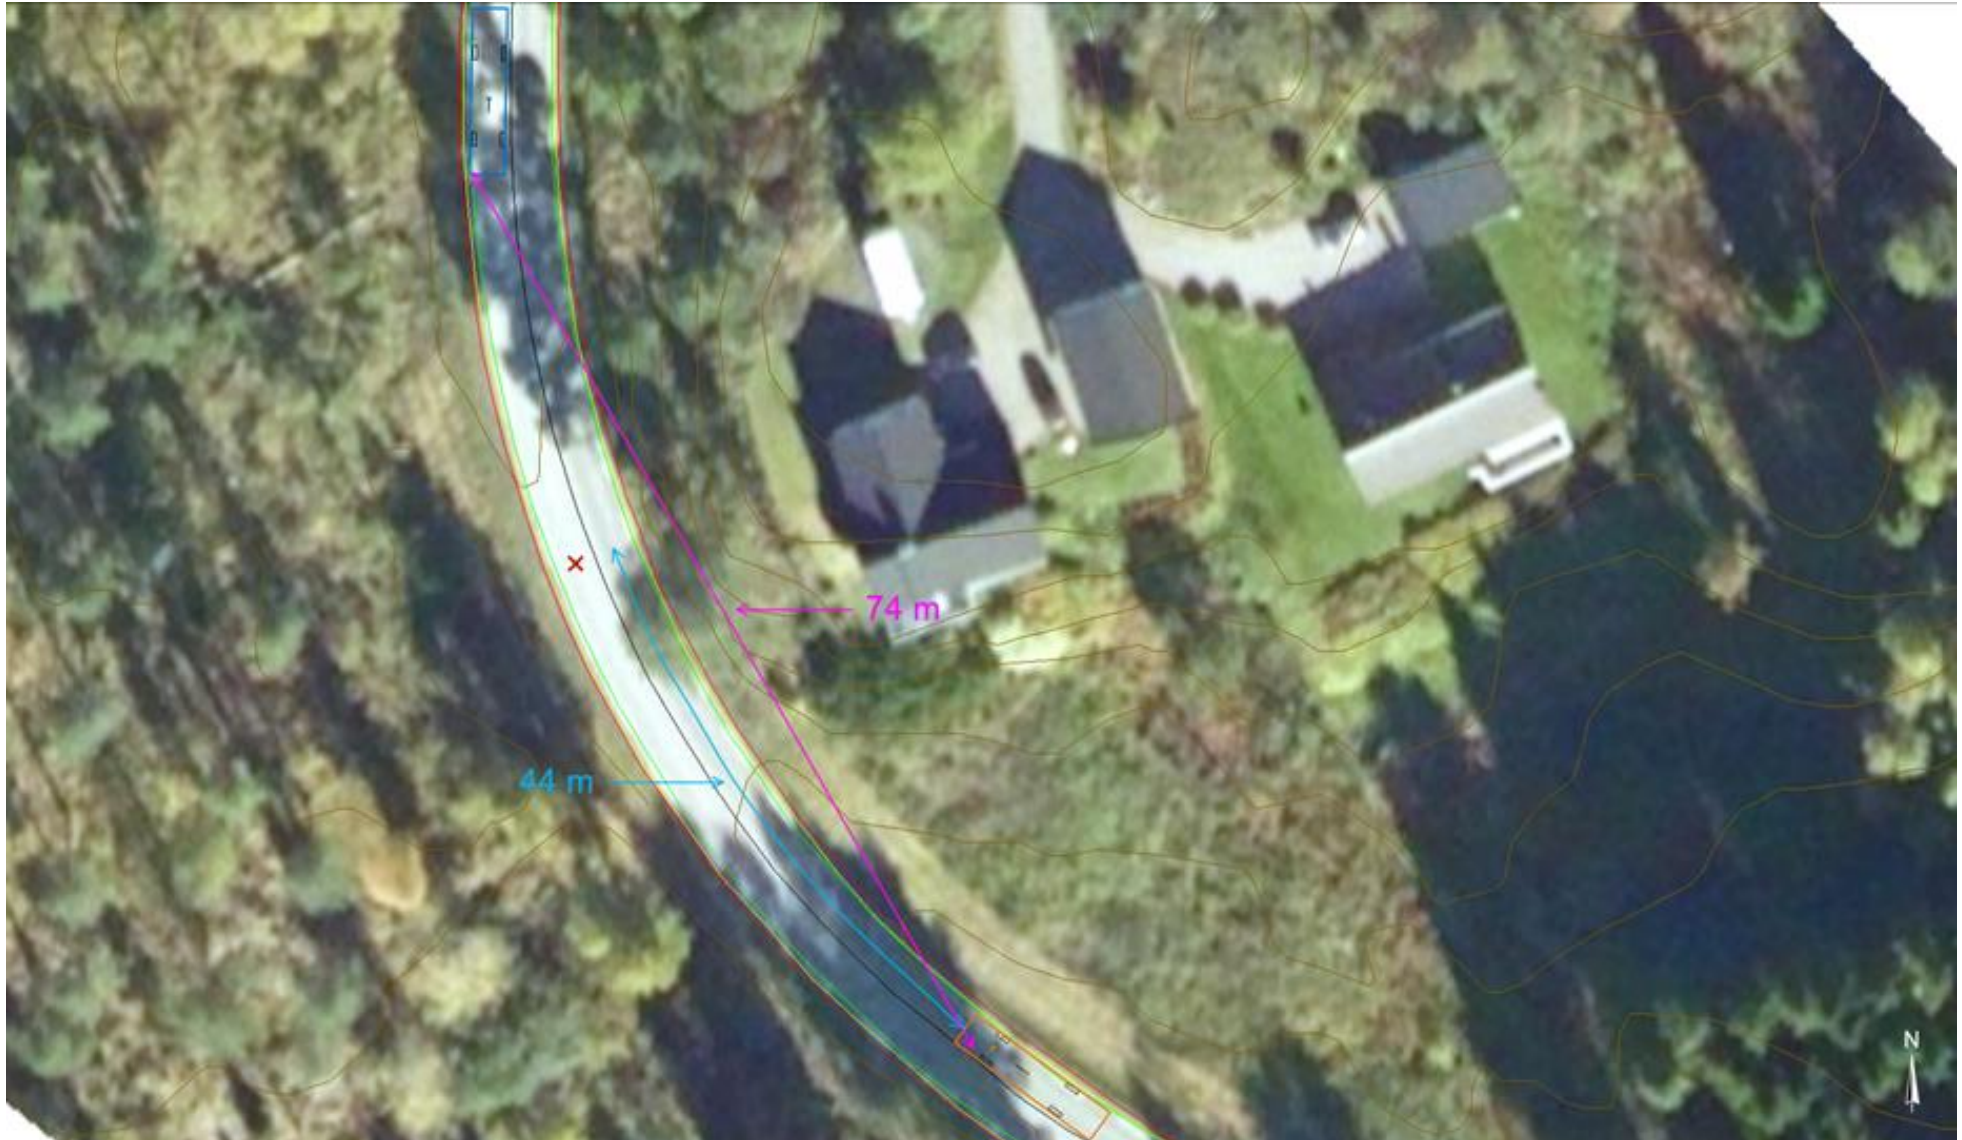
Figur 35: Simulert siktlengde mellom to busser tilsvarende kjøretøyene involvert i ulykken når bussen på vei sørover først er mulig å oppdage for bussen på vei nordover, samt avstanden fra sistnevnte til kollisjonspunktet. Oversiktsbilde: © Kartverket. Geometridata: Norconsult. Illustrasjon: SHK
