RAPPORT VEI 2023/01

***Veitrafikkulykke med personbil mot
midtrettverk på E6 ved Andelva i Eidsvoll
kommune 16. juli 2021***

Rapport om veitrafikkulykke

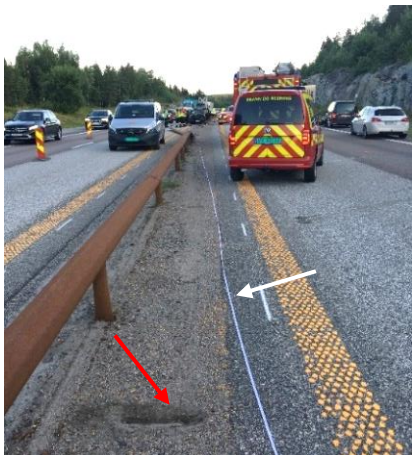
Ulykken oppstod på en rett veistrekning i sørgående kjøreretning på E6. Første sporavsetning i grusen på utsiden av veibanen inn mot midtrekkverket og fram til fronten på bilen ble av politiet målt til en lengde på 44,5 meter, se figur 4. Første kontaktpunkt mellom bil og midtrekkverk ble funnet på rekkverket ca. 40 meter fra fronten på bilens sluttposisjon. Dette var i et område på midtrekkverket der skjøtene var boltet sammen, se figur 5. Bilen har deretter kommet inn i et område på rekkverket der skjøtene var satt sammen med låseanordninger, et såkalt nød-/driftsåpningsområde, se figur 6.

Figur 4: Første sporavsetning i grusen på utsiden av veibanen (rød pil). Målebåndet (hvit pil) viser omtrentlig retning på personbilen før kollisjonen. Foto: Politiet. Illustrasjon: SHK

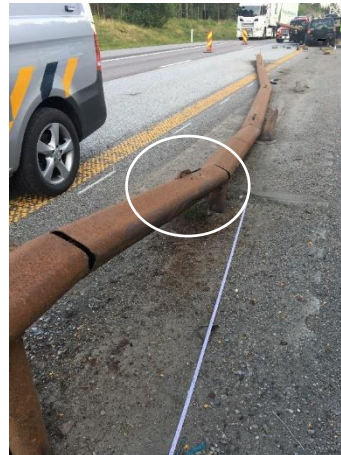
Figur 6: En skjøt med låseanordning (hvit ring). Foto: Politiet. Illustrasjon: SHK

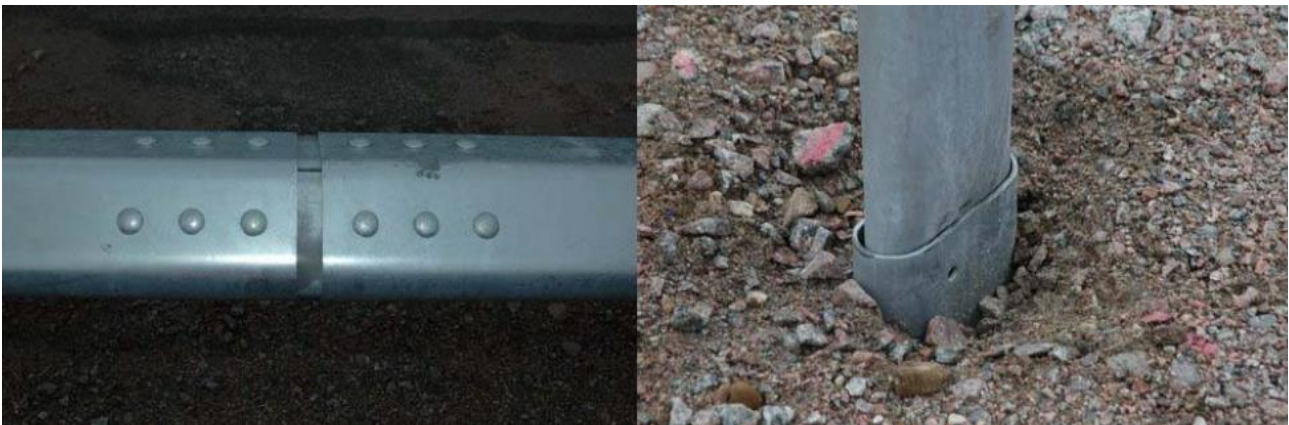
Rekkverket var krasjtestet av Statens väg- og transportforskningsinstitut (VTI) i Sverige. Testrapportene fra VTI (nr. 56747, nr. 56748 og nr. 56749) lå vedlagt pilotprosjektets søknad om bruk av rekkverk i rusttregt stål. Krasjtestene var utført på fundamentrør med en lengde på 950 mm og med grus som fundamentering, se figur 23 nedenfor. Krasjtestene var utført på generell rekkverksdel med boltede skjøter og i galvanisert stål. Nød-/driftsåpningsområder med låseanordninger har ikke vært krasjtestet.

Figur 23: Testene er utførte med boltede skjøter i rekkverket og grusfundamentering av stolpene som vist på bildet til høyre. Bilde: Utklipp fra VTI testrapport nr. 56749

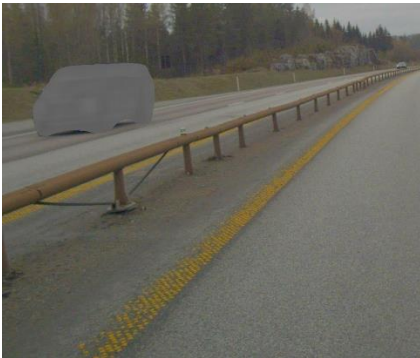
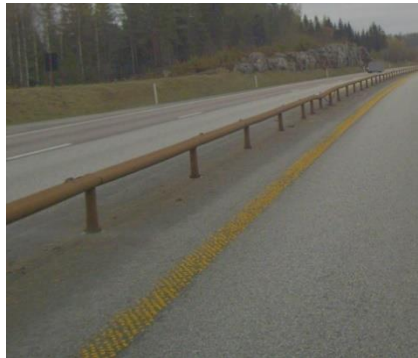
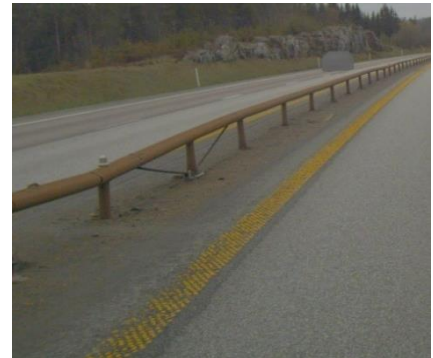
vegvesens målebil ble tatt 11. mai 2021, litt over en måned før driftsåpningen ble smurt. Da var alle låsene på driftsåpningen lukket, se figur 25 til figur 27.

Figur 25: Nordligste del av nød-/driftsåpningen 11. mai 2021.
Foto: Vegbilder.no

Figur 26: Midtre del av nød-/driftsåpningen 11. mai 2021.
Foto: Vegbilder.no

Figur 27: Sørligste del av nød-/driftsåpningen 11. mai 2021.
Foto: Vegbilder.no

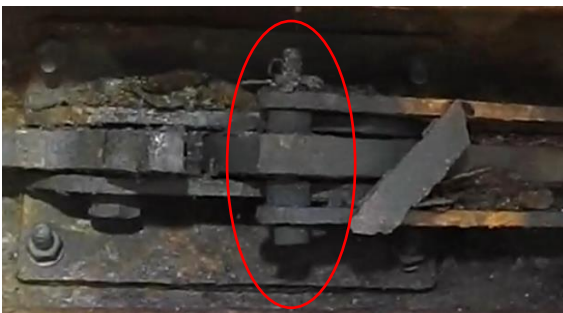
Det ble observert at bolten på låsen, i figur 29, som forbinder glideplaten med låsehåndtaket via lenkearmen hadde hylser montert og var litt deformert. Bolten var også montert med en splint som sikring, se nærbilde i figur 31.

Figur 31: Nærbilde av boltforbindelsen fra figur 29 viser bolt med splint og hylser, se rød ring. Foto og illustrasjon: SHK

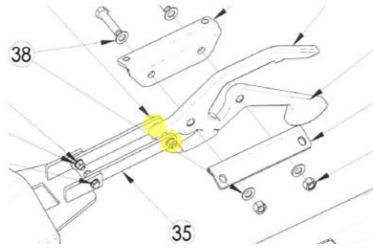
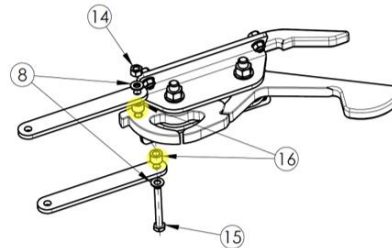
Et utklipp av tegningen fra AB Varmförszinkning i figur 36 viser bolten montert uten hylser. Et utklipp fra en oppdatert tegning for samme lås i figur 37 viser bolten montert med hylser.

Figur 36: Utklipp fra tegning EBN07, datert 17.11.2010, viser bolten montert uten hylser. Tegning: AB Varmförszinkning. Gul markering: SHK

Figur 37: Utklipp fra tegning EIC67, datert 17.06.2011, viser bolten montert med hylser. Tegning: AB Varmförszinkning. Gul markering: SHK

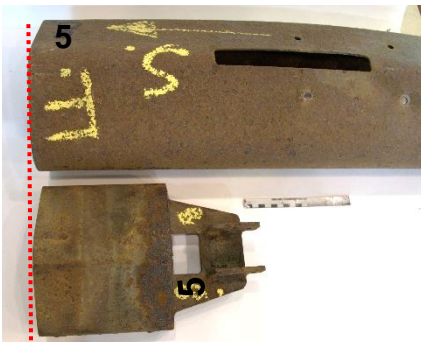
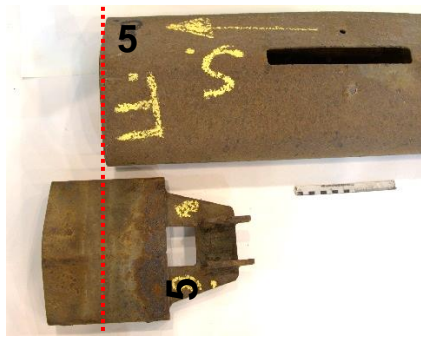
Figur 41 og figur 42 viser glideplaten for lås nr. 5 i åpen og lukket posisjon ved tiltenkt fungering. Figur 43 viser posisjonen som glideplaten ble funnet i etter ulykken. På glideplaten ligger det korrosjonsprodukter og inntørket smøring i forskjellige lag.

Figur 41: Glideplaten inndratt i egen rekkverksdel når skjøten er åpen. Foto og illustrasjon: SHK

Figur 42: Posisjonen på glideplaten når skjøten er lukket. Foto og illustrasjon: SHK

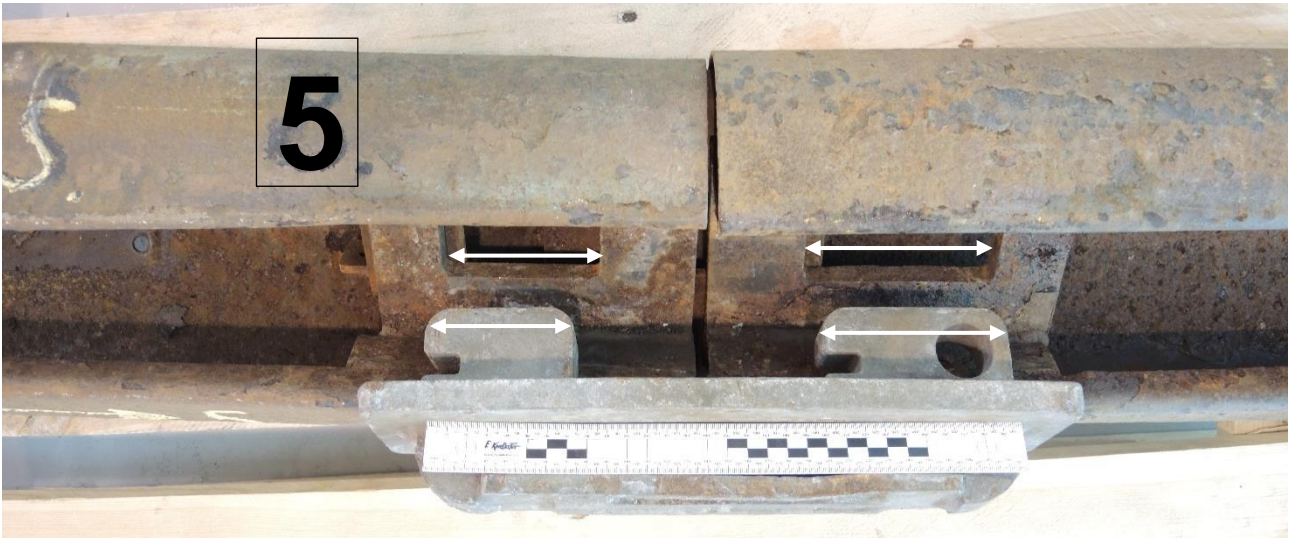
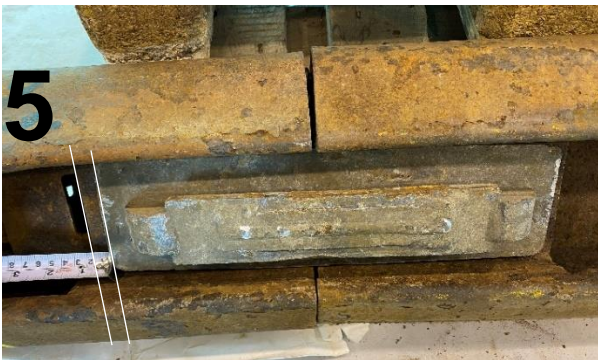
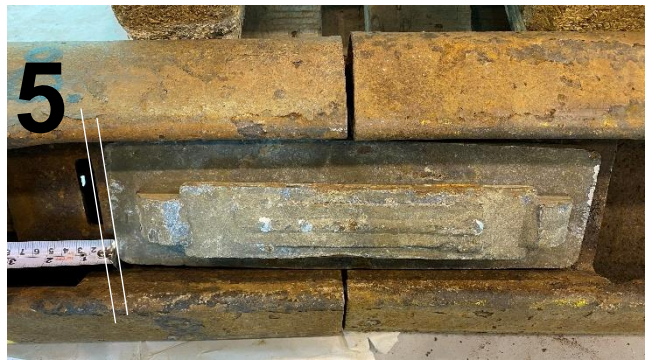
SHK satte sammen lås nr. 5 med låseklossen for å studere låsekonstruksjonen mer i detalj. SHK observerte da at låseklossen hadde mulighet til å stå i to posisjoner grunnet forskjellige lengder på låseklossens inngrepsdeler, samt at hulrommene i innsetningsplatene hadde forskjellige lengder. Dette gir slark på 0,5 cm, se figur 44 til figur 46.

Figur 44: Låseklossens inngrepsdeler og hulrommene på innsetningsplatene er i forskjellige lengder. Foto og illustrasjon: SHK

Figur 45: Låseklossens venstre inngrepsdel posisjonert lengst mot høyre. Foto og illustrasjon: SHK

Figur 46: Låseklossens venstre inngrepsdel posisjonert lengst mot venstre. Foto og illustrasjon: SHK

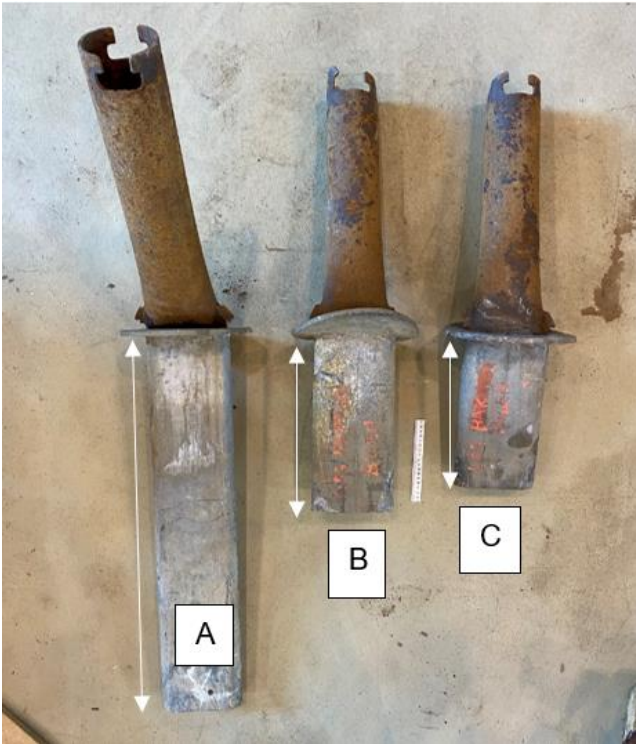
SHK fant forskjellige lengder på fundamentrørene på den delen av rekkverket som ble løftet opp i kollisjonen. Funnene tilsier at de korte fundamentrørene har blitt kappet. I henhold til monteringsanvisningen «midt i grus» skal fundamentrørene ha en lengde på 750 mm (se kapittel 1.6.3.4), men SHK målte innfestningslengden på de korte fundamentrørene til 295 mm og 340 mm, se figur 50. Stolpene med de korte fundamentrørene hadde nesten vertikal stilling mens de andre

Figur 50: Ulike lengder på fundamentrørene. A: 750 mm, B: 340 mm og C: 295 mm. Foto og illustrasjon: SHK

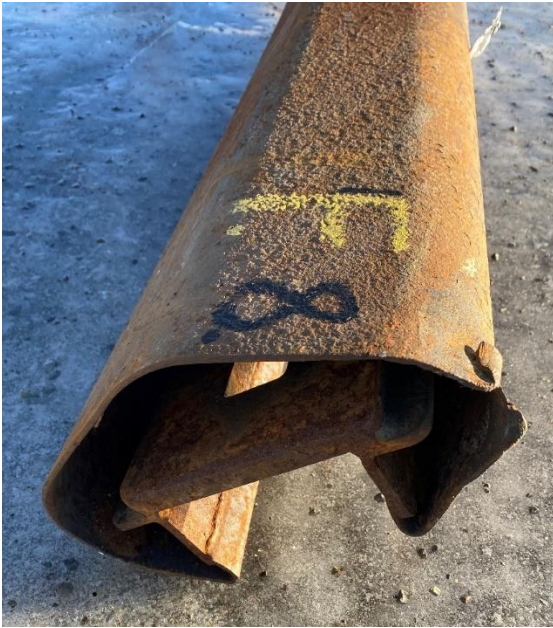
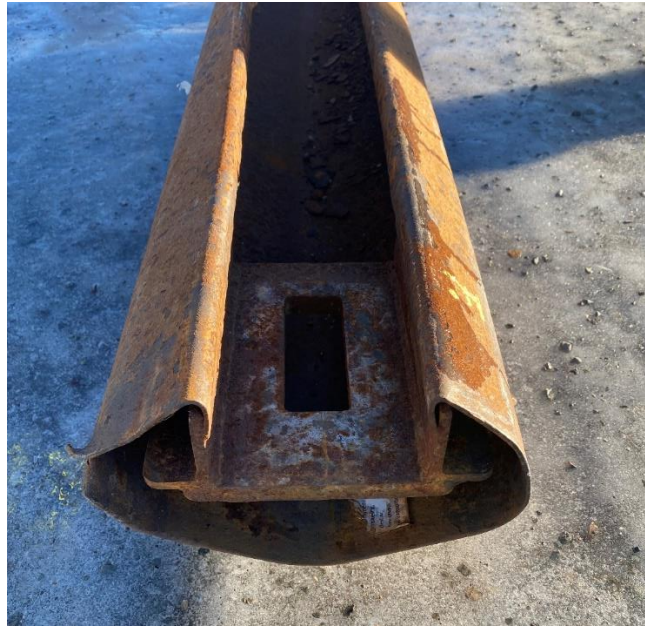
SHKs undersøkelse viste videre at den ene enden av rekkverksslengden tilknyttet låsen hadde en liten deformasjon på høyre side, men innsetningsplaten og området rundt innsetningsplaten var intakt og fri fra deformasjon, se figur 52 og figur 53. Den andre enden av rekkverksslengden hadde gått til brudd i materialet rundt innsetningsplaten, se figur 54.

Figur 52: Overside av motsatt rekkverksende til låsen som ble funnet med håndtaket i åpen posisjon.
Foto: SHK

Figur 53: Underside av motsatt rekkverksende til låsen som ble funnet med håndtaket i åpen posisjon.
Foto: SHK
