RAPPORT VEI 2023/02

***Møteulykke med spesialtransport,
vogntog og lastebil på E6 Selsverket i Sel
kommune 20. april 2022***

Rapport om møteulykke

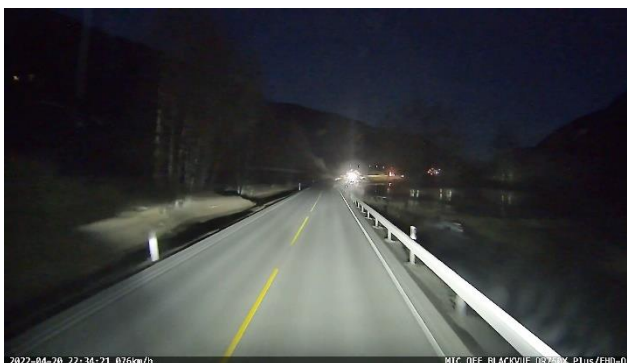
Følgelbilsjåføren varslet fisketransporten med fjernlysene kl. 22:34:21, se figur 8. I de påfølgende 8 sekundene reduserte fisketransporten hastigheten fra 76 km/t til 68 km/t, før følgebilen passerte, se figur 9. I dette tidsrommet kommuniserte føreren av følgebilen via VHF-radio til fører og hjelpemann av spesialtransporten om de møtende store kjøretøyene.

Figur 8: Følgebilen varslet med fjernlys før første møtesituasjon. Foto: Dashbordkamera i fisketransporten

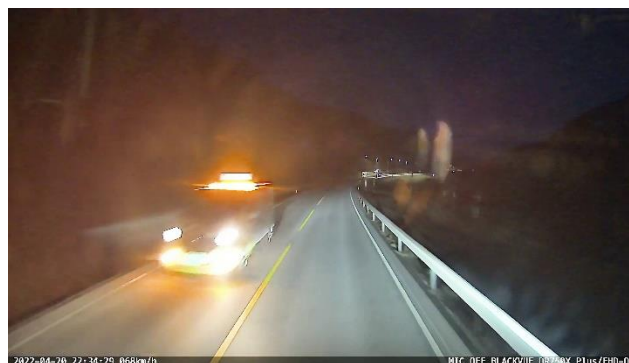
Figur 9: Følgebilen passerte skiltet med «bred last» og blinkende varsellys. Foto: Dashbordkamera i fisketransporten

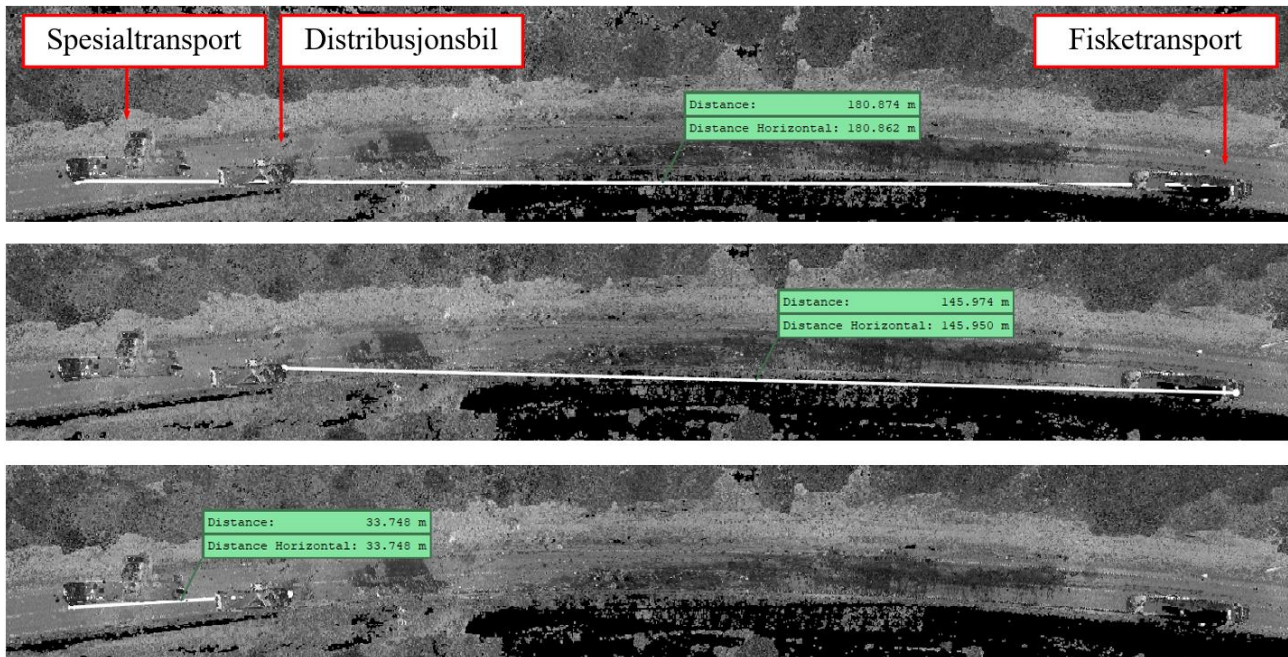
SHK tok ut avstanden mellom sluttposisjonene på kjøretøyene i 3D-skannet, der avstand mellom fronten av fisketransporten og fronten av spesialtransporten var på ca. 180 meter. Avstanden mellom fisketransporten og distribusjonsbilen ble målt til ca. 145 meter, og avstanden mellom spesialtransporten og distribusjonsbilen ble målt til ca. 34 meter, se figur 30.

Figur 30: Avstander av sluttposisjoner relativt til de forskjellige kjøretøyenes front. Kilde: Statens vegvesen, uttak av mål SHK

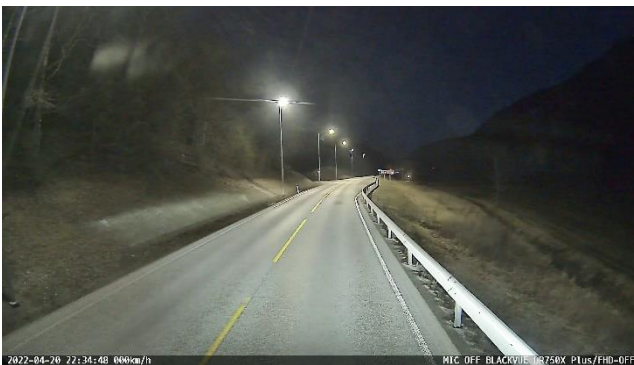
Figur 31: Utsnitt dashbordkamera ved sluttposisjon. Foto: Dashbordkamera i fisketransporten

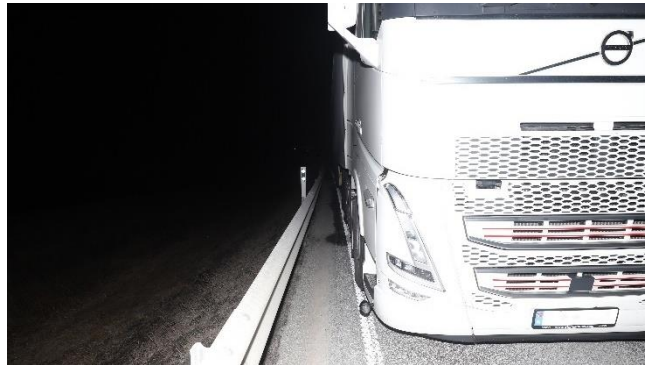
Figur 32: Fisketransportens sluttposisjon sett utenfra. Foto: Politiet

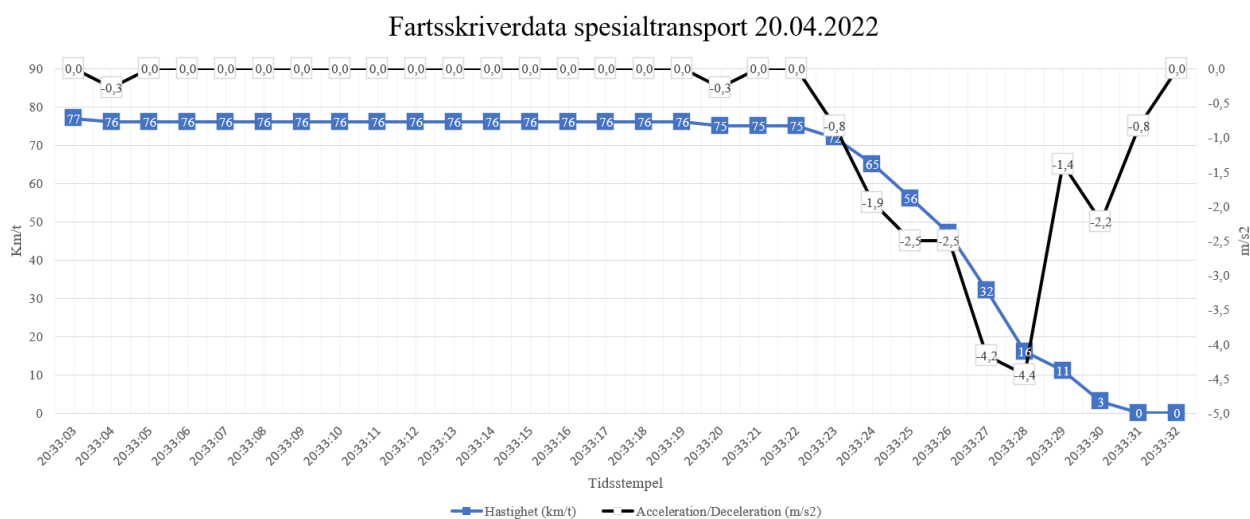
SHK lastet ned fartsskriverdata fra alle tre kjøretøyene. Fartsskriverne kan ha en feilmargen på ± 6 km/t. Det ble funnet retardasjoner som kan relateres både til nedbremsing og sammenstøtene. Dataene er presentert i kurver nedenfor.

Figur 37: 30 sekund av spesialtransportens siste hastighet og akselerasjon. Illustrasjon: SHK

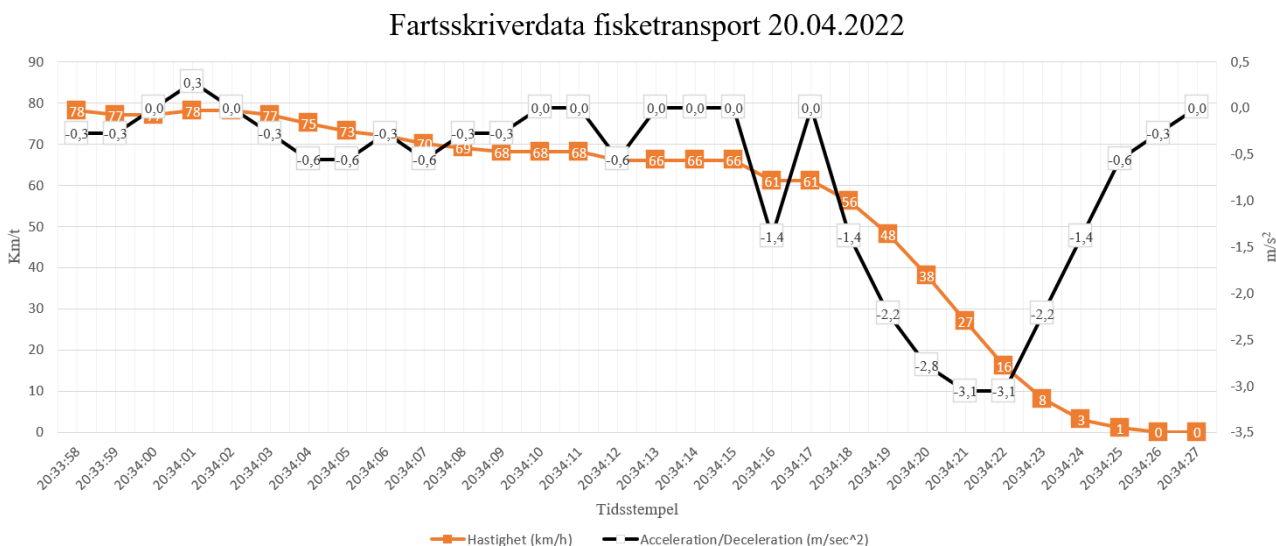
Figur 38: 30 sekund av fisketransportens siste hastighet og akselerasjon. Illustrasjon: SHK

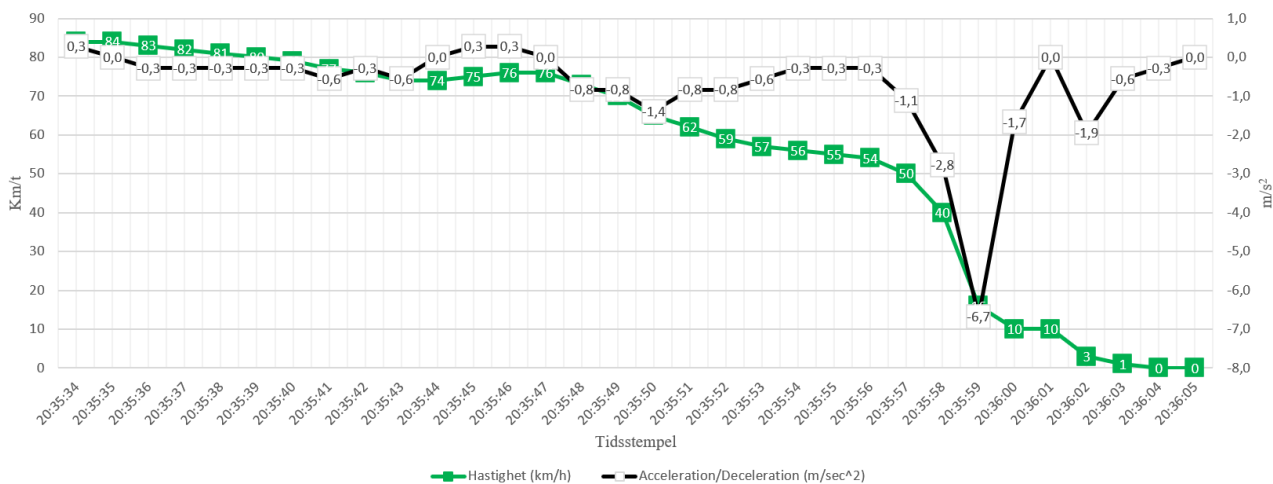
Figur 39: 30 sekund av distribusjonsbilens siste hastighet og akselerasjon. Illustrasjon: SHK

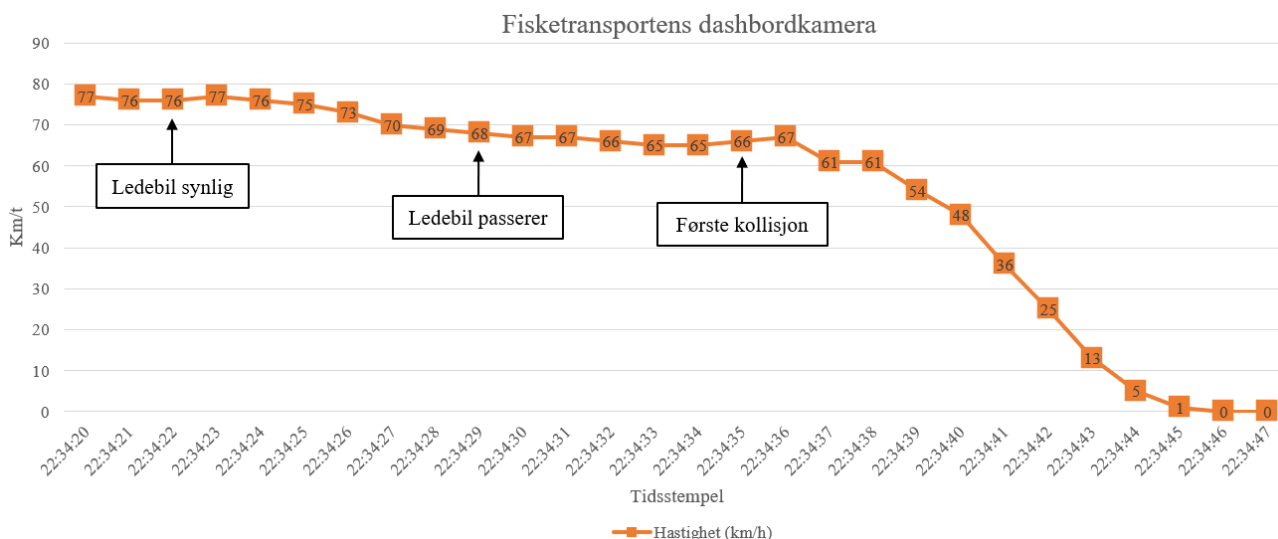
Fisketransportens dashbordkamera hadde hastighetsregistreringer for hvert sekund på videoen. Disse registreringene sammen med bilder ble sammenstilt med fisketransportens fartsskriver.

Figur 40: Hastighetsregistreringer fra fisketransportens dashbordkamera. Kilde: Dashbordkamera i fisketransporten, SHK

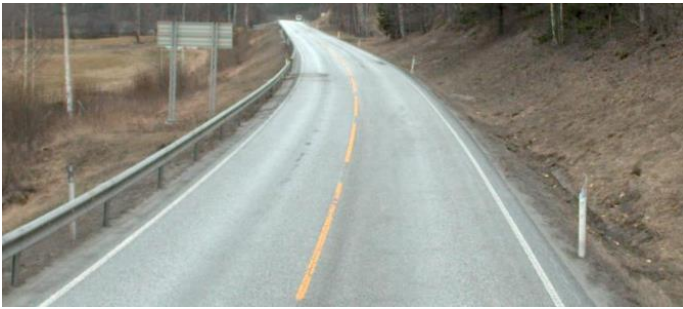
Ulykken oppstod på E6 i en flat, slak kurve med radius på 772 meter, med skiltet fartsgrense 80 km/t. Ved ulykkesstedet var det asfaltert veibane, samt sigma-rekkverk med kantstolper i sørgående kjørefelt som sikret mot en skråning ned mot et jorde vest for kjørebane. Det var kantstolper i nordgående kjørefelt mot en grøft og skråning øst for kjørebane. Veioppmerkingen var gul midtlinje og heltrukken dråpeflex kantlinje (romlefelt). Asfalten var frest, og ytterkanten av den asfalterte veibanen hadde forhøyning og en markant skråkant ut mot grøft på begge sider av kjørefeltene, se figur 41 og figur 42.

Figur 41: Sigma-rekkverk, kantstolper, sideterrang, midtlinje og kantlinjer. Kilde: Vegbilder.no

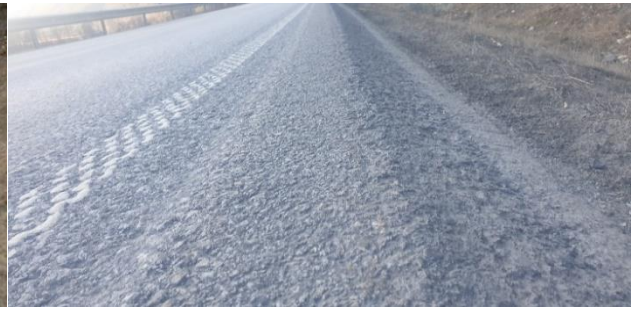
Figur 42: Detalj av dråpeflex kantlinje, fresing og skråkant mot grøft. Kilde: Statens vegvesen

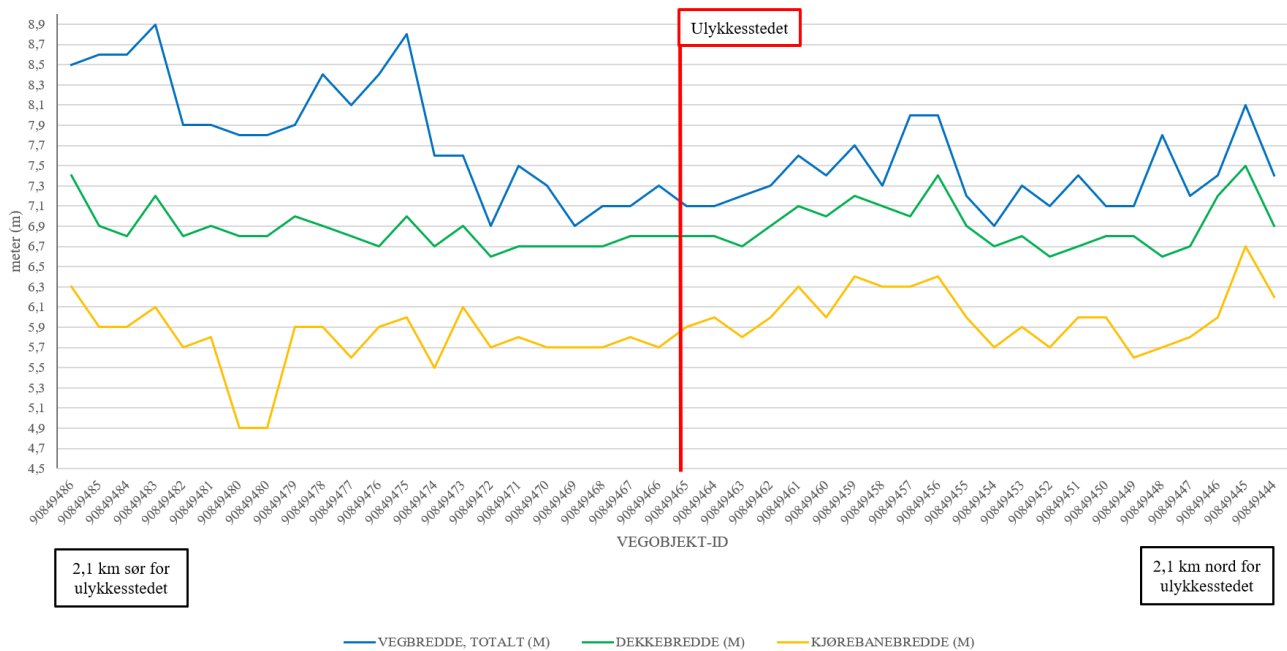
Figur 44: Forskjellige veibanebredder ca. 2,1 km nord og sør for ulykkesstedet. Kilde: Vegkart.no, Graf: SHK

The Norwegian Safety Investigation Authority recommends that the Norwegian Public Road Administration, who gives the carriers permit and the responsibility for transporting wide loads on a given route, makes available information about road widths that may be safety-critical for such transport accessible.

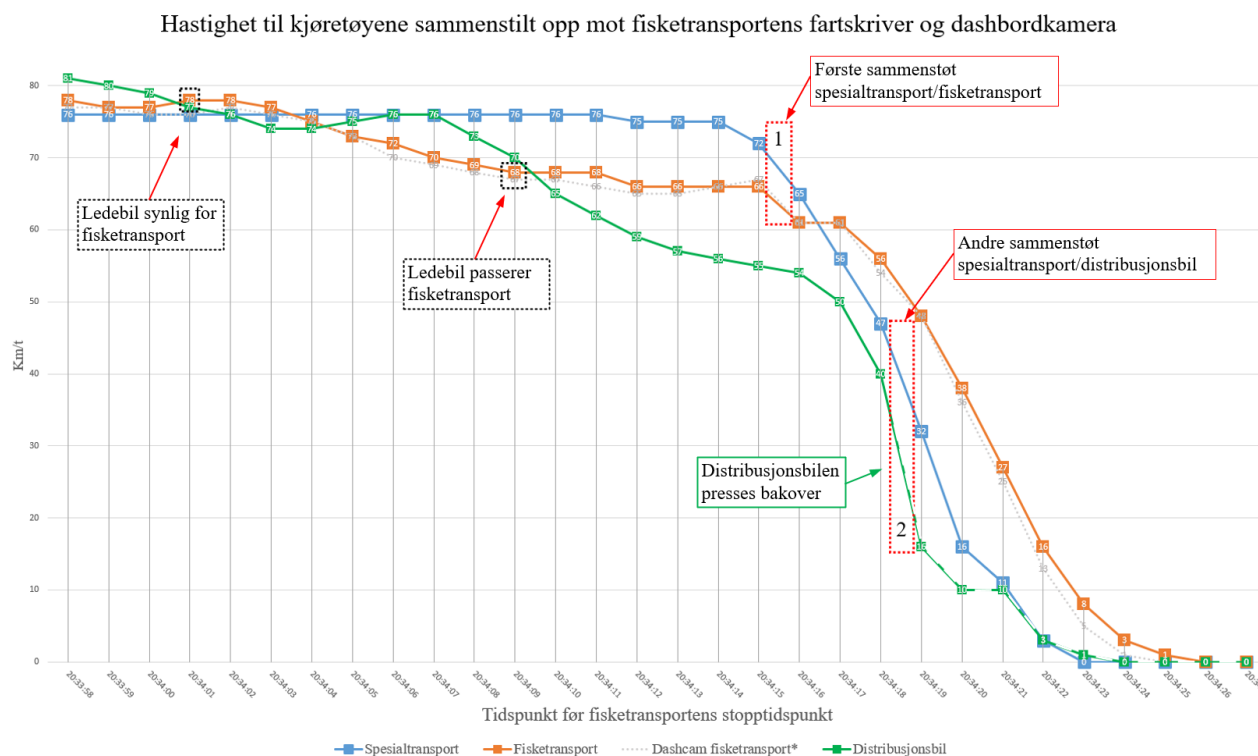
SHK har ikke funnet tegn til at bulldoseren hadde forskjøvet seg i forkant av første sammenstøt, og videre ikke vurdert sikringen av lasten. SHK har sammenstilt fartsskriverdata til de tre involverte kjøretøyene og dashbordkameraet til fisketransporten. Alle tidsstempel i fartsskriverne var ulike, så grafene er justert opp mot fisketransportens fartsskriver og dashbordkamera, se figur 46.

Figur 46: Hastighet til kjøretøyene sammenstilt opp mot fisketransportens fartsskriver og dashbordkamera. Illustrasjon: SHK

Undersøkelsen har vist at i tidsrommet fra fisketransporten observerte spesialtransporten til sammenstøtet, ble hastigheten til fisketransporten redusert jevnt fra ca. 78 km/t til ca. 66 km/t. Spesialtransporten reduserte hastigheten det siste sekundet før første sammenstøt og hadde en hastighet på mellom 72 og 65 km/t. Spesialtransporten reduserte hastigheten videre, som følge av bulldoserenes sammenstøt med fisketransporten, kombinert med at føreren bremsset frem mot det
