RAPPORT VEI 2024/02

***Utforkjøringsulykke med ambulanse på
E18 ved Helland i Holmestrand kommune
18. januar 2023***

Dato:	18. januar 2023
Tidspunkt:	Kl. 0944
Ulykkessted:	E18 nordover ved Helland, Holmestrand, Vestfold
Veisystemreferanse:	EV18 K S41D1 m2934
Ulykketype:	Utforkjøringsulykke
Kjøretøytype:	Ambulanse, ombygd Mercedes Sprinter (2020) varebil

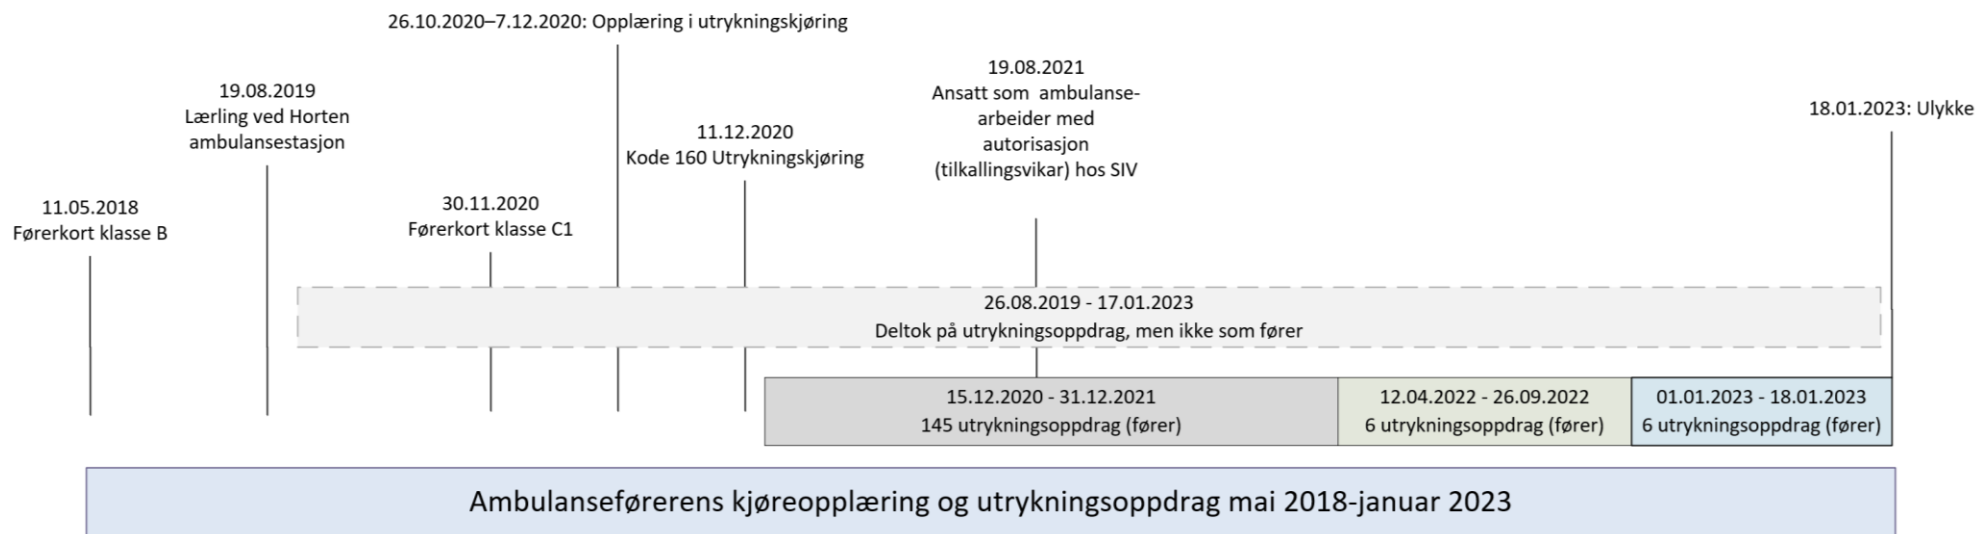
I henhold til oversikt mottatt fra Sykehuset i Vestfold HF hadde føreren deltatt på totalt 314 ambulansoppdrag med hastegrad «Akutt» etter at vedkommende fikk førerkort for klasse C1 og kompetansebevis for kode 160 utrykningskjøring. Sykehuset i Vestfold HF har anslått at føreren hadde kjørt ambulansen i ca. halvparten av disse oppdragene.

Figur 12: Førerens kjøreopplæring og utrykningsoppdrag frem til ulykkesdagen. Figur: SHK

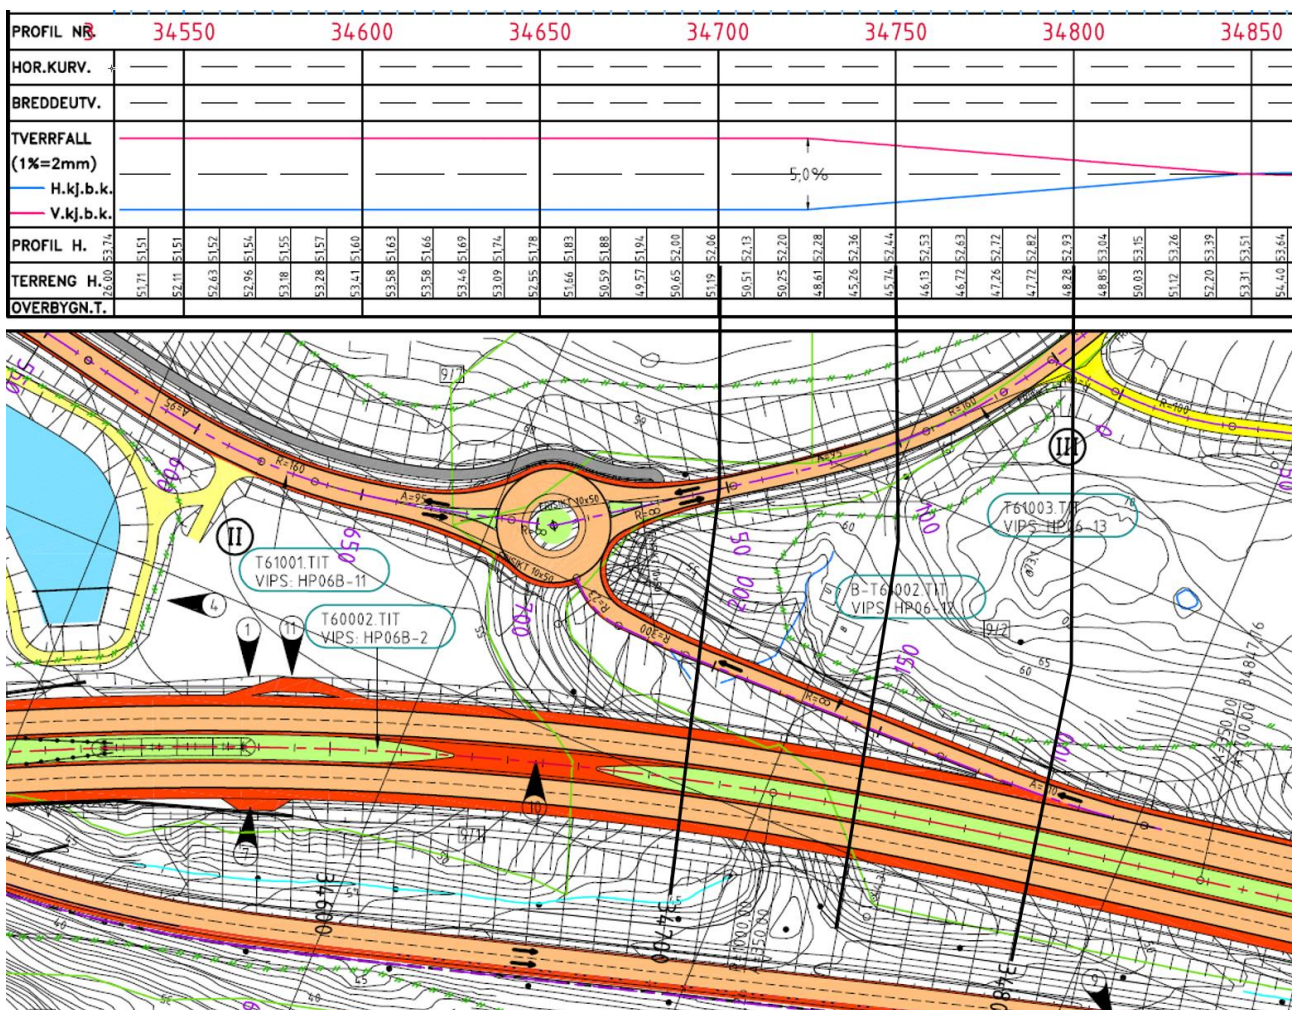
I nordgående kjøreretning fra avkjøringen til Helland er kjørefeltene 3,5 meter brede. Kurveradius på den nordgående kurven er 1 000 meter, og tverrfallet bygger seg opp fra 3 % opp mot 5 % mot Hellandbrua nord for ulykkesstedet, se figur 15.

Figur 15: Tverrfallsoppbygging og kurveradius. Tegning: Statens vegvesen

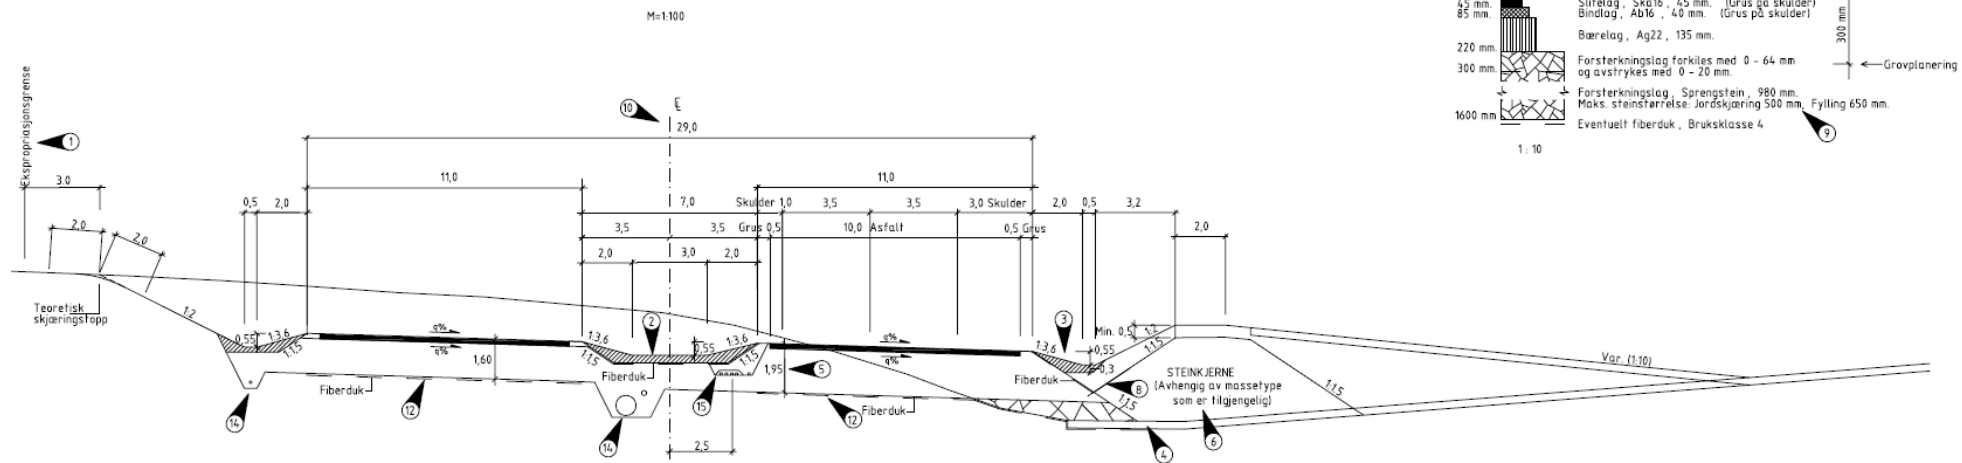
Mellom nordgående og sørgående kjørefelt er det en midtdeler med bredde 7 m, se figur 16.

Figur 16: Normalprofil E18. Kilde: Statens vegvesen, F6100

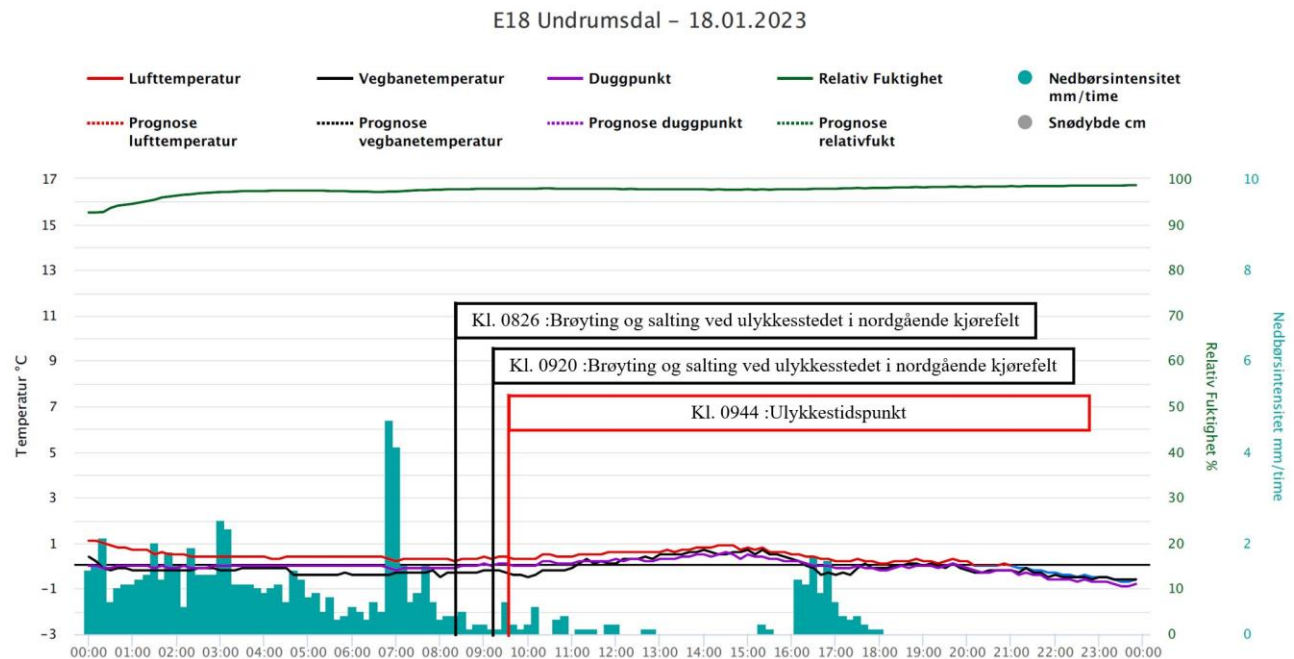
Vinterdriftstiltak ble utført i nordgående retning langs E18 ved ulykkesstedet kl. 0826 og kl. 0920, se figur 19. Tiltaket bestod av brøyting og salting (7,5 g befuktet salt).

Figur 19: Værregistreringer ved målestasjon Undrumsdal på E18 18. januar 2023, og tidspunkt for tiltak på ulykkesstedet. Kilde: Statens vegvesen
