Avgitt juni 2024

RAPPORT VEI 2024/04

***Møteulykke mellom personbil og vogntog
på fv. 24 ved Vallset i Stange kommune
27. april 2023***

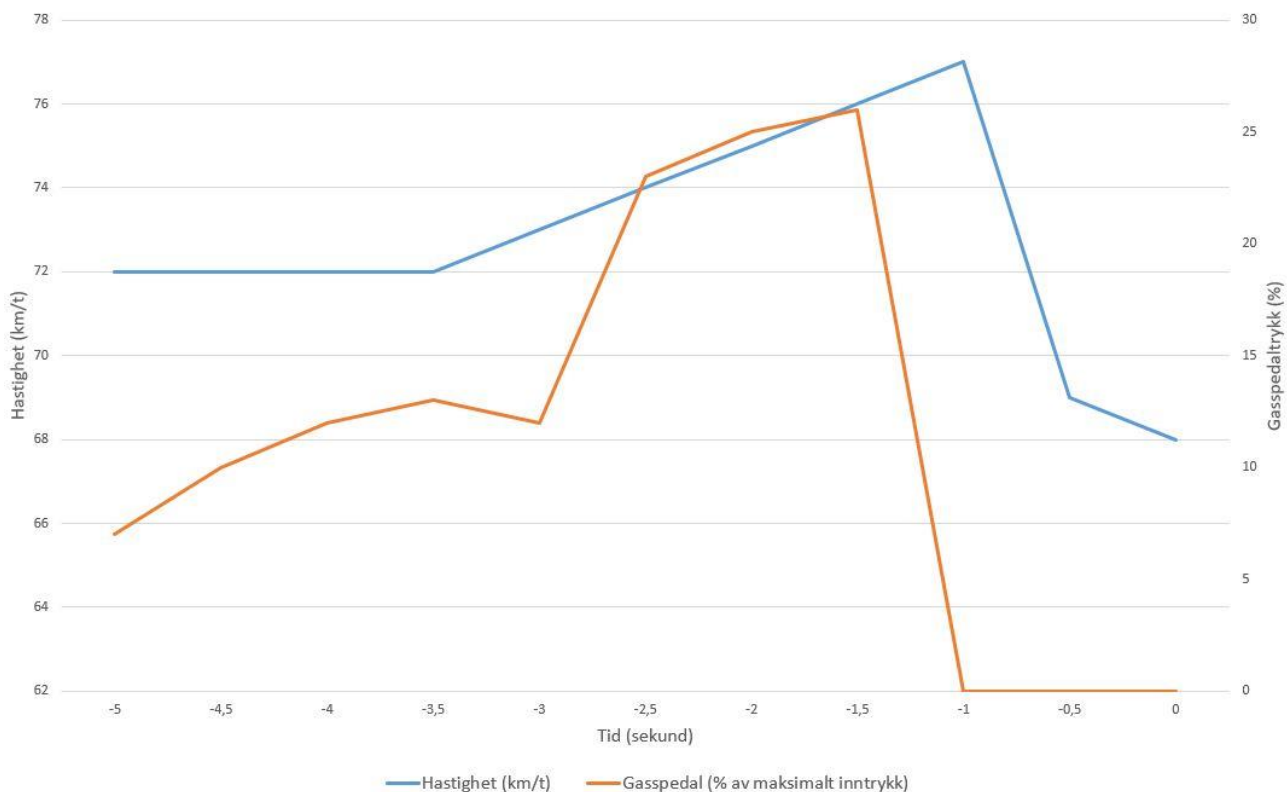
Figur 13: Data om hastighet og gasspedal fra personbilens ACM de siste 5 sekundene før kollisjonen. Illustrasjon: SHK

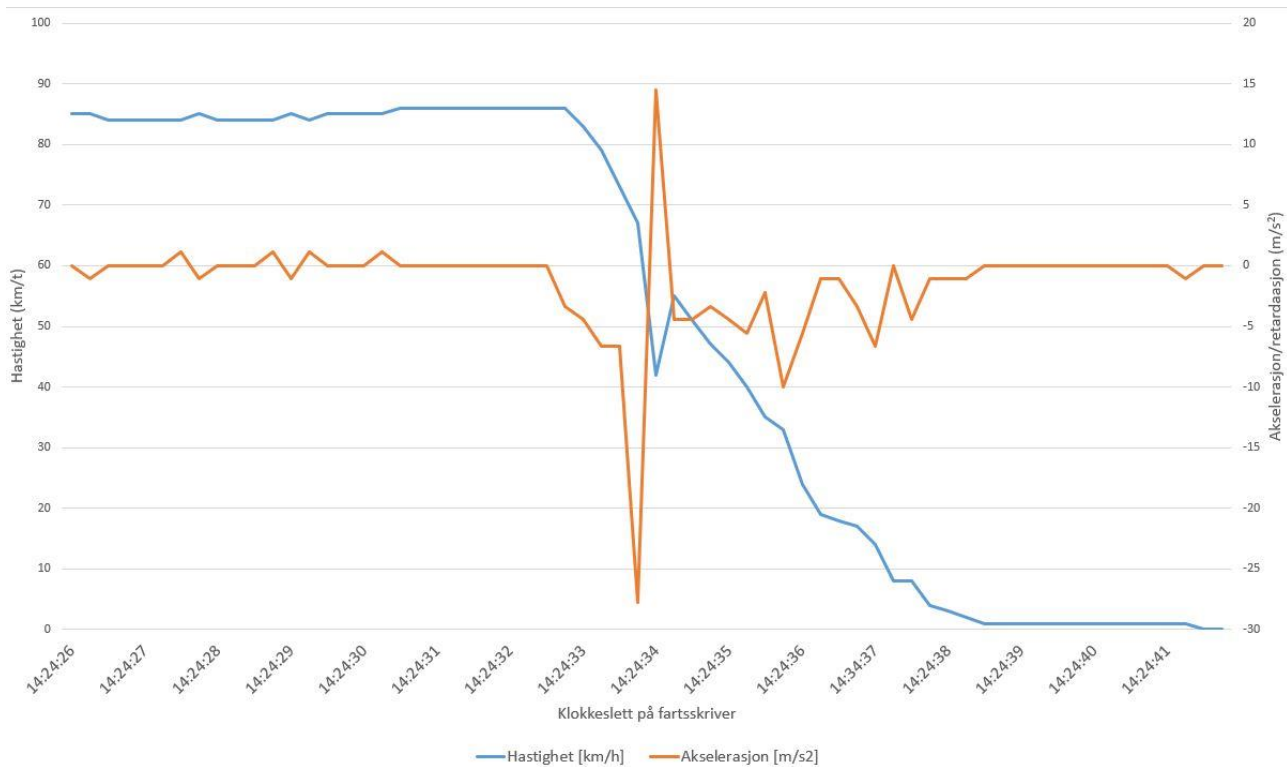
Figur 14: Hastighet og akselerasjon fra vogntogets fartsskriver i sekundene før og etter kollisjonen (kvartersekundsdata). Illustrasjon: SHK

Data fra vogntogets fartsskriver viser at vogntoget hadde en hastighet på ca. 86 km/t, før det i løpet av ett sekund registreres en retardasjon ned til ca. 67 km/t. Deretter registreres i løpet av de neste to kvartsekundene en kraftig retardasjon på ca. -28 m/s^2 , etterfulgt av en akselerasjon på ca. 14 m/s^2 , og hastigheten synker ned mot 1 km/t over de neste 4–5 sekundene. Deretter synker hastigheten til 0 km/t.

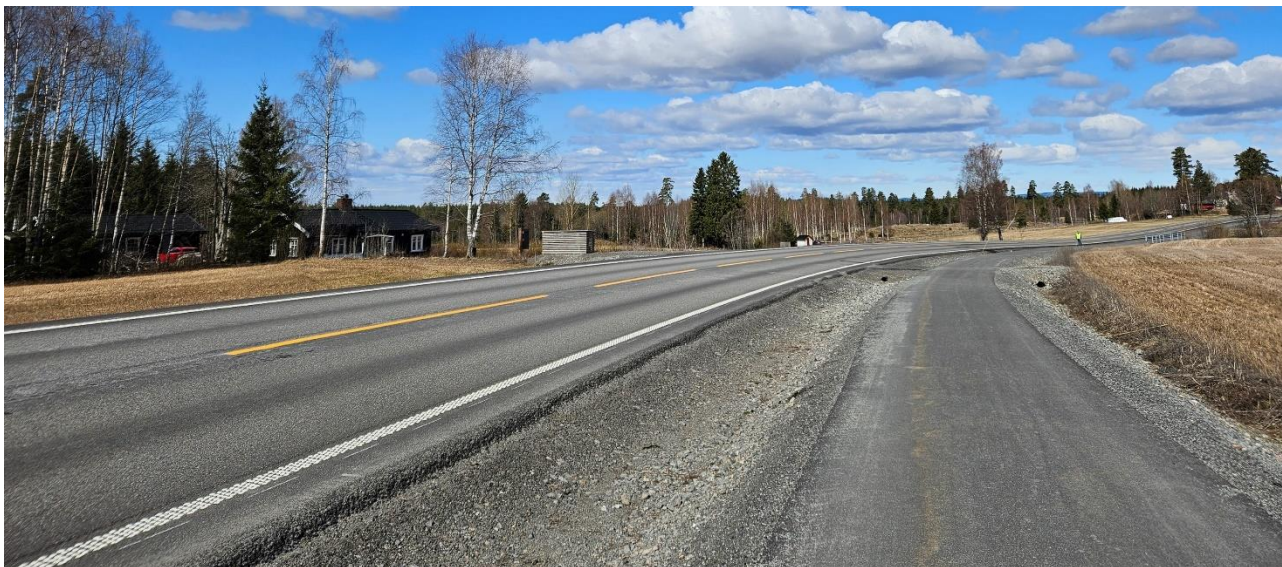
Figur 15: Kurven på fv. 24 ved ulykkesstedet, sett i personbilens kjøreretning. Foto: SHK

Figur 15 viser kurven på fv. 24 der ulykken skjedde. Bildet er tatt i nordgående retning.

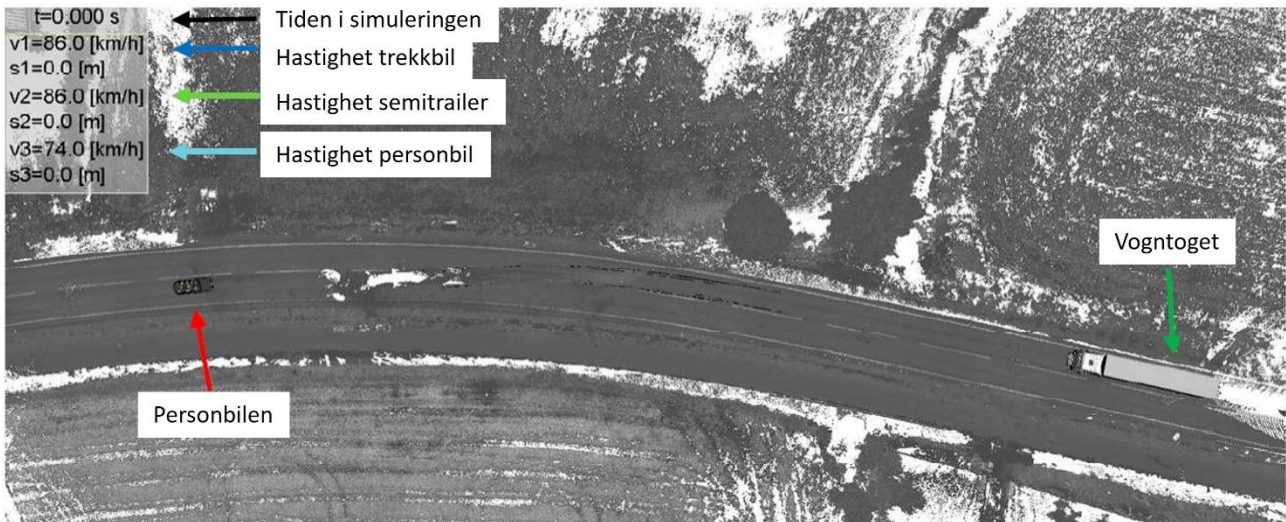
Figur 24: Oversiktsbilde 2,5 sekunder før kollisjonen. Foto: Statens vegvesen. Illustrasjon: Statens vegvesen og SHK

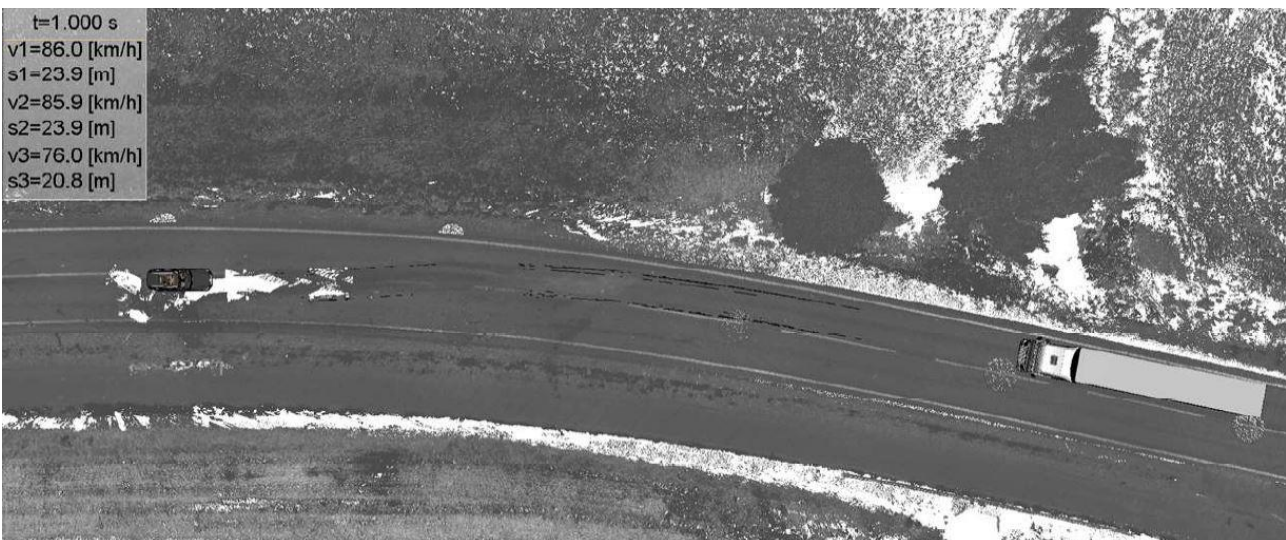
Figur 25: Oversiktsbilde 1,5 sekunder før kollisjonen. Vogntoget begynner å bremse. Foto og illustrasjon: Statens vegvesen

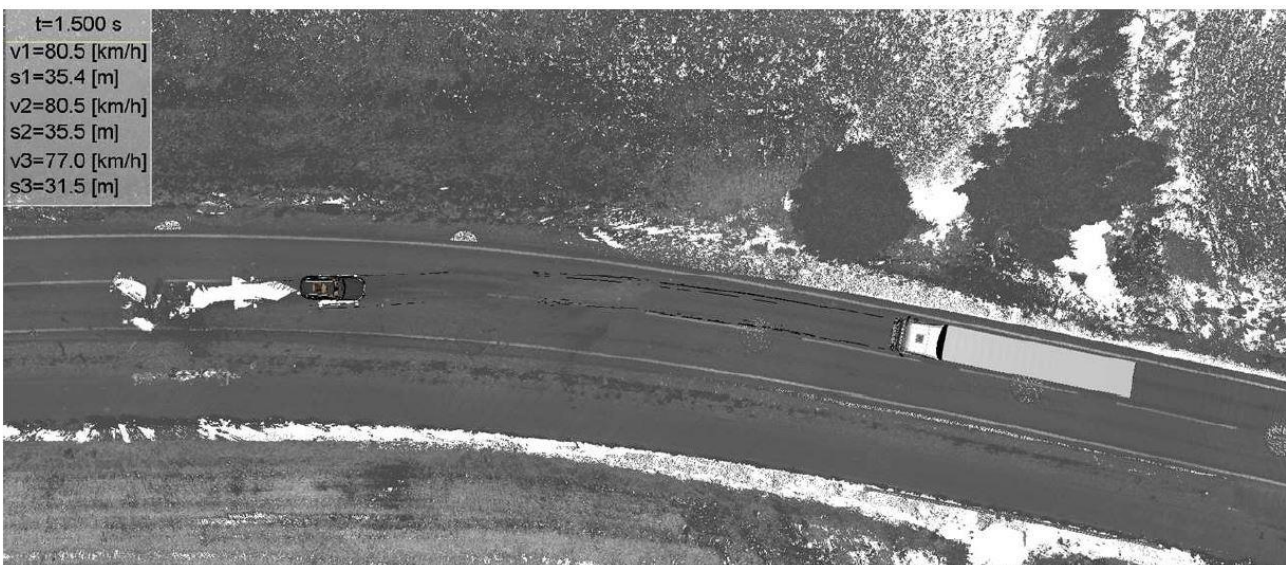
Figur 26: Oversiktsbilde 1 sekund før kollisjonen. Føreren av personbilen hadde sluppet opp gasspedalen. Foto og illustrasjon: Statens vegvesen

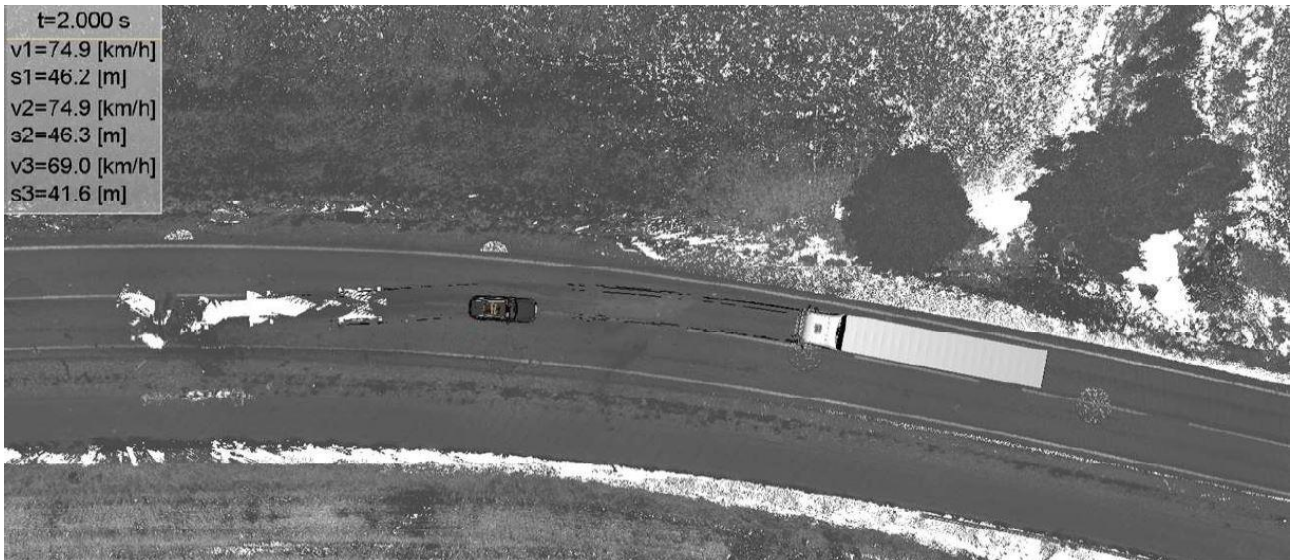
Figur 27: Oversiktsbilde 0,5 sekund før kollisjonen. Føreren av personbilen hadde begynt å bremse. Foto og illustrasjon: Statens vegvesen

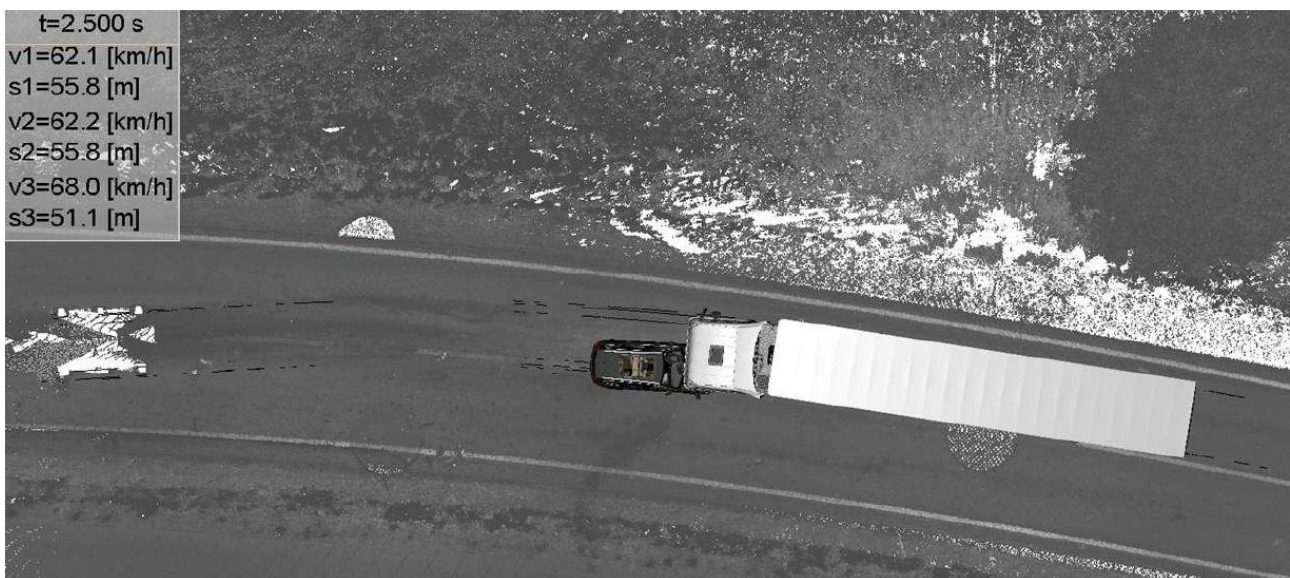
Figur 28: Oversiktsbilde i kollisjonsøyeblikket. Foto og illustrasjon: Statens vegvesen

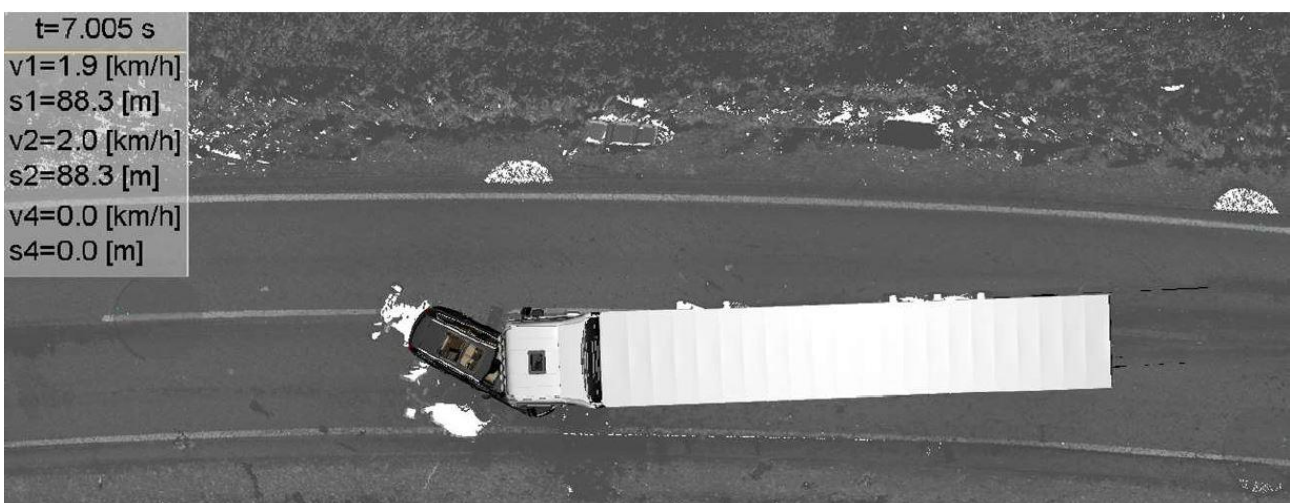
Figur 29: Oversiktsbilde av sluttposisjon til kjøretøyene etter at vogntoget har presset personbilen bakover. Foto og illustrasjon: Statens vegvesen

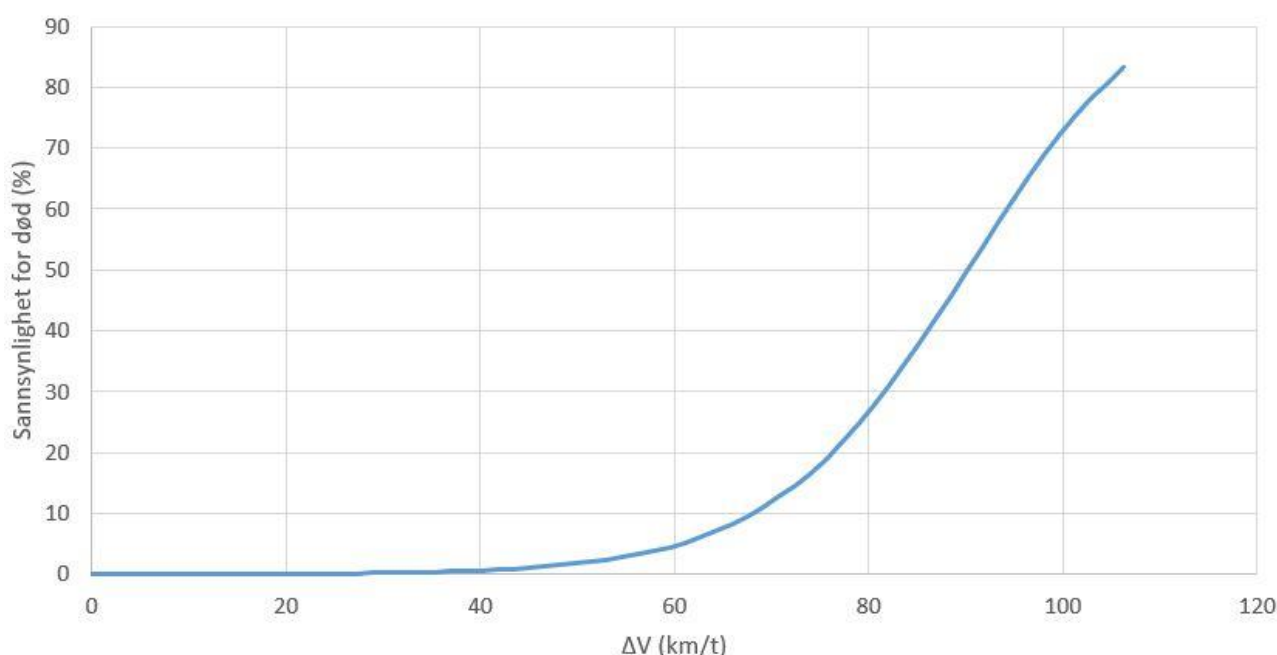
Figur 31 viser sammenhengen mellom ΔV og sannsynligheten for å dø i en ulykke, basert på resultatene i forskningsrapporten til NHTSA. SHK gjør oppmerksom på at forskning på en nyere kjøretøypark kan gi andre resultater, men at rapporten likevel gir et sammenligningsgrunnlag. Dersom ΔV i ulykken på Vallset var 100 km/t, som dataene i ACM-en begrenser seg til, tilsier det at sannsynlighet for død i ulykken er ca. 73 %.

Figur 31: ΔV og sannsynlighet for død i en ulykke. Kilde: NHTSA. Illustrasjon: SHK

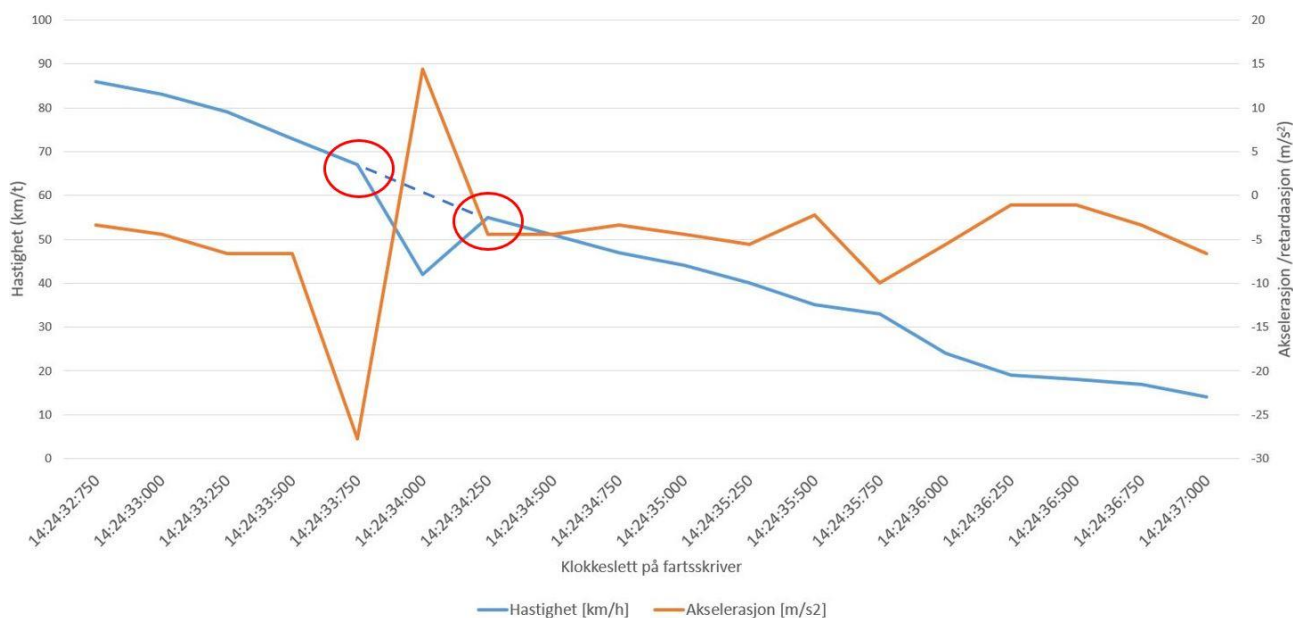
Fartsskriverdata fra vogntoget i tidspunktet for kollisjonen viser et dropp i hastigheten kl. 14:24:34,000. Se figur 32. SHK mener at dette kan tyde på at hjulet låste seg like før dette, og at det er mer sannsynlig at den reelle hastigheten fulgte den blå stiplede linjen. SHK mener også det er sannsynlig at de to kjøretøyene fortsatte som én masse i intervallet mellom de røde ringene, altså i en hastighet mellom 55 og 67 km/t i vogntogets kjøreretning. Dersom man legger til personbilens hastighet i kollisjonsøyeblikket på 68 km/t, får man en hastighetsendring mellom 123 km/t og 135 km/t. Selv om dette er en forenkling og ikke en eksakt beregning av ΔV , er verdiene utenfor skalaen til det som ble undersøkt i rapporten til NHTSA. Dersom man benytter hele spennet i fartsskriverens feilmargin på ± 6 km/t, er hastighetsendringen likevel utenfor skalaen.

Figur 32: Fartsskriverdata fra vogntoget i kollisjonsøyeblikket. Illustrasjon: SHK

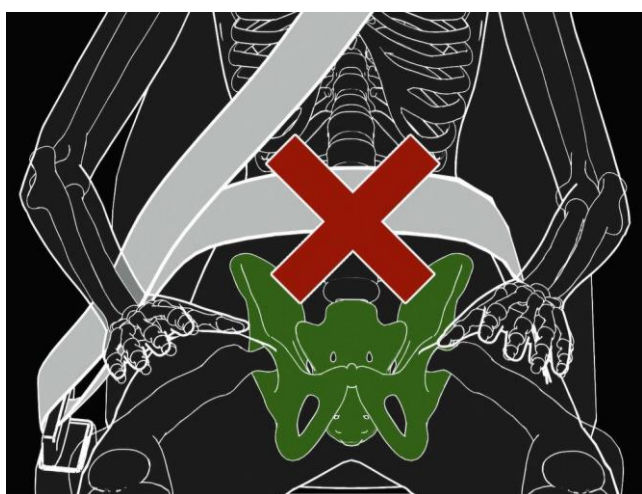
Hoftedelen på bilbeltet til passasjerene i baksetet hadde tydelige strekkskader, som er typisk for bilbelter som går inn i myke deler av kroppen i en kollisjon. Dette indikerer at beltet ikke var strammet skikkelig omkring hoftekammene, og var plassert for høyt opp på buken. Friksjonsmerkene på setet indikerer at passasjerene har sklidd framover og under beltet i kollisjonen. Dersom hoftedelen på bilbeltet hadde vært plassert litt lengre ned på – og strammet godt over hoften, kunne skjelettet tatt opp mer av kreftene og skadene i buken blitt mindre. Passasjerer i høyre baksete hadde sannsynligvis omkommet uavhengig av om beltet hadde vært brukt korrekt, basert på de øvrige skadene han var påført. Et bedre plassert setebelte ved hoften kunne trolig bidratt til å redusere skadeområdet til passasjerer i venstre baksete.

Figur 33: Feil plassering av hoftebelte på bilbeltet.
Illustrasjon: SHK
