# RAPPORT VEI 2024/05

***Veltulykke med vogntog på E6 i  
Vuddudalen, Levanger kommune,  
24. mai 2023***

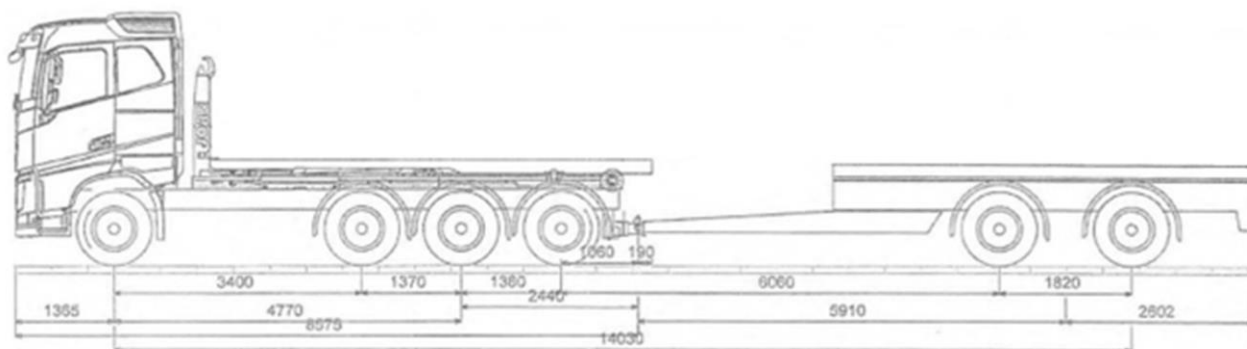
Figur 8: Vogntoget med inntegnede akselavstander. Tegning: Tegning Nor Slep AS

Den fire-akslede lastebilen hadde bladfjæring på framaksel og luftfjæring på de tre bakre aksler. Det var drift på andre og tredje aksel. Se figur 8 for vogntogkombinasjonen med inntegnede akselavstander.

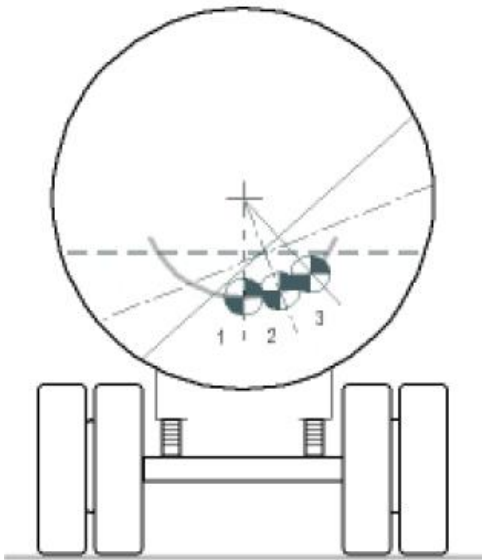
Figur 10: Posisjonen til den flytende lasten i en delvis fylt sirkulær tank utsatt for en jevn svingmanøver. Figur: Winkler (2000), s. 11 (utsnitt av figuren).

Når en tank som ikke er lastet full foretar en jevn svingmanøver, responderer væsken på sideveis akselerasjon ved å forflytte seg med den frie væskeoverflaten vinkelrett i forhold til summen av kreftene fra gravitasjon og sideveis akselerasjon. Massesenteret til væsken forflyttes i en bue med senter i midten av den sirkulære tanken og massens tyngdepunkt forflyttes oppover, se figur 10. Ved en rask styremanøver i en eller flere retninger vil væskens bevegelse i tanken øke og forsterke faren for velt.

Faren for velt er relatert til mengden last som fritt kan bevege seg sideveis. Ved full tank vil væsken ikke ha mulighet til å forflytte seg, og faren for velt grunnet væskeforflytning sideveis, er på et minimum (Winkler, 2000).

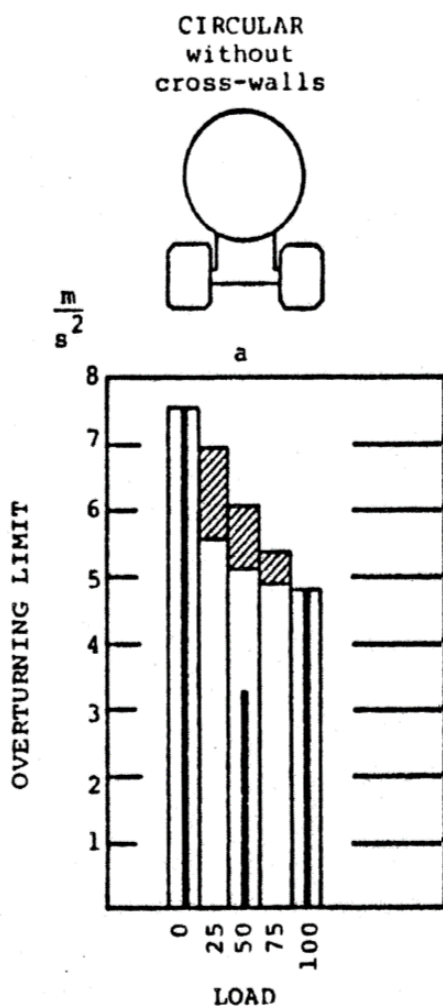
Figur 11: Den hvite søylen viser grensen for velt der transporten utsettes for en jevn sving. Den tynne, svarte søylen viser grensen for velt ved en svingmanøver på 0,5 Hz (Ervin et.al. 1985, s. 52, utsnitt av figuren).

University of Michigan Transportation Research Institute omtaler i en rapport, utarbeidet på oppdrag fra United States Department of Transportation, hvordan faren for velt ved væsketransport øker ved en manøver i nærheten av transportens egenfrekvens (Ervin et al., 1985). Rapporten viser at grensen for sideakselasjon ved velt med halvfull, rund tank senkes betraktelig ved en manøver i nærheten av egenfrekvensen, se figur 11. En transport med flytende væske i en rund tank uten innvendige vegger antas å ha en egenfrekvens i størrelsesorden 0,5 Hz. Med en tykkere væske vil egenfrekvensen bli lavere.

Flere påfølgende kurver med jevn frekvens kan bidra til at grensen for velt med en tanktransport senkes ytterligere.
