# RAPPORT

VEI 2025/03

***Møteulykke mellom betongbil og varebil  
på fv. 40 i Nore og Uvdal kommune  
8. november 2024***

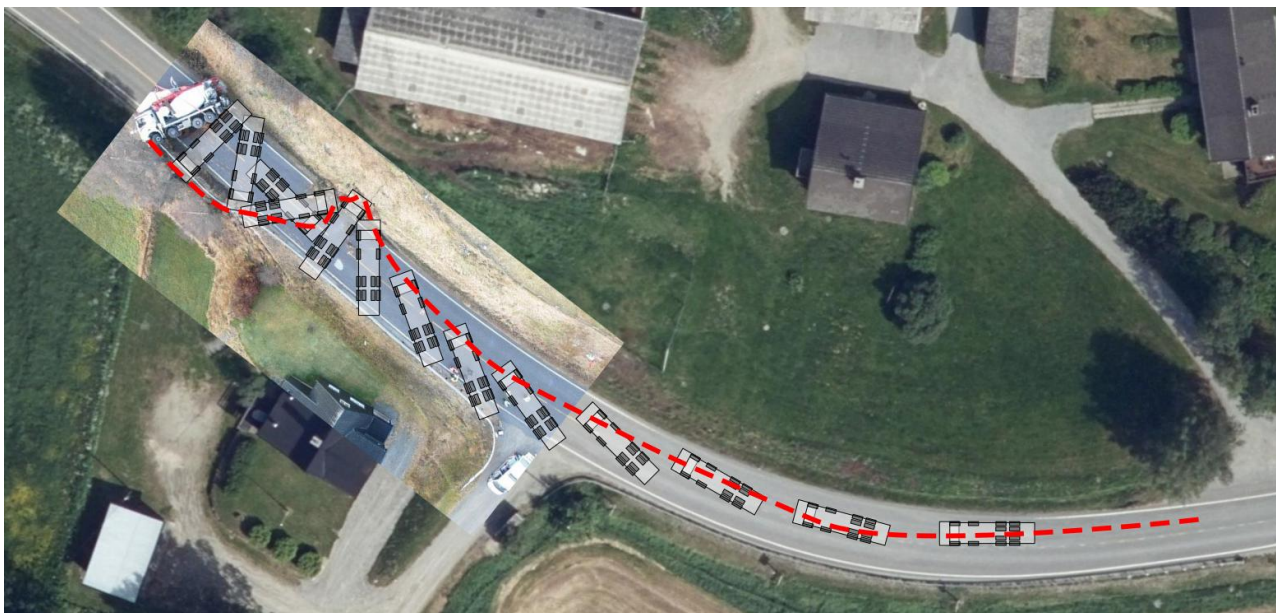
Ca. 6,5 km etter Rødberg på fv. 40 kom betongbilen til en høyrekurve. Føreren har opplyst at han ikke bremsset inn i kurven. Om lag midt i kurven fikk betongbilen skrens, og betongbilens bakre del kom over i motsatt kjørefelt (se figur 2). Betongbilens hastighet var ifølge fartsskriverdata ca. 55 km/t da betongbilen fikk skrens. Fartsgrensen på stedet var 70 km/t. Føreren har forklart at han forsøkte å bremse «rolig» da betongbilen skled. Betongbilens bakre venstre hjørne traff rekkverket på venstre side av veien, sett i betongbilens kjøreretning.

Betongbilens front kolliderte deretter med sideterrenget på høyre side av veien, sett i betongbilens kjøreretning. Betongbilen dreide så rundt med klokken, og stod på et tidspunkt i veibanen med fronten mot kjøreretningen. Betongbilen dreide videre rundt, og fremste aksel kom på utsiden av veibanen på venstre side. Betongbilen skled deretter sidelengs med høyre side i kjøreretningen. Den fremste akselen gravde seg samtidig dypere ned i grøften.

Figur 2: Illustrasjon av hendelsesforløpet som viser betongbilens omtrentlige bevegelser. Rød linje illustrerer fronten til betongbilens omtrentlige bevegelser. Dronefoto: Statens vegvesen. Flyfoto: ©norgebilder.no. Illustrasjon: SHK

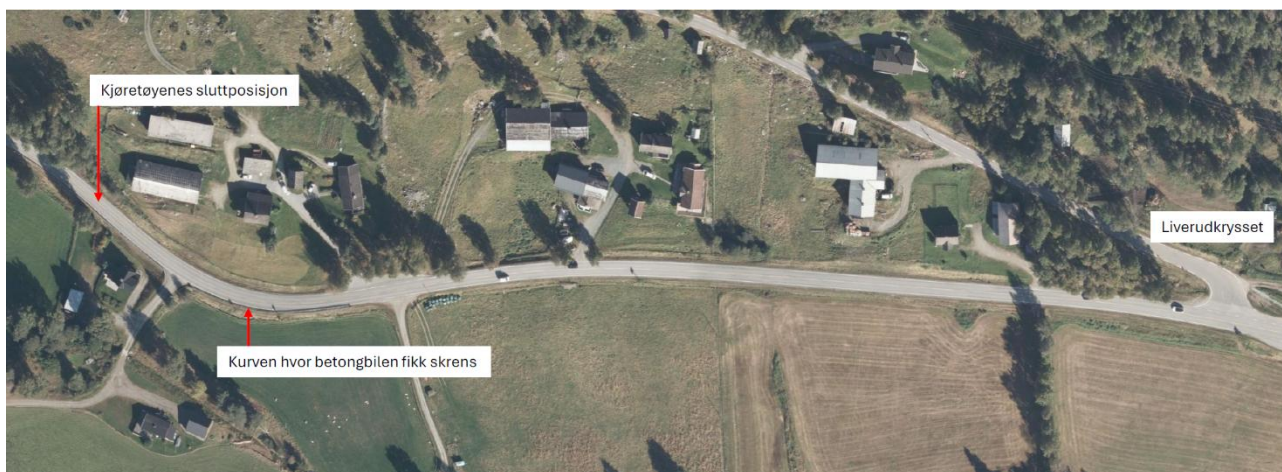
Ulykken inntraff i en høyrekurve på fv. 40, omtrent 7 km vest for Rødberg og ca. 400 m vest for Liverud bussholdeplass (se figur 8). Ulykkesstedet lå ca. 467 m over havet.

Figur 8: Ulykkesstedet. Kjøretøyenes sluttposisjon og kurven hvor betongbilen fikk skrens er markert med røde piler. Flyfoto: ©norgebilder.no. Illustrasjon: SHK

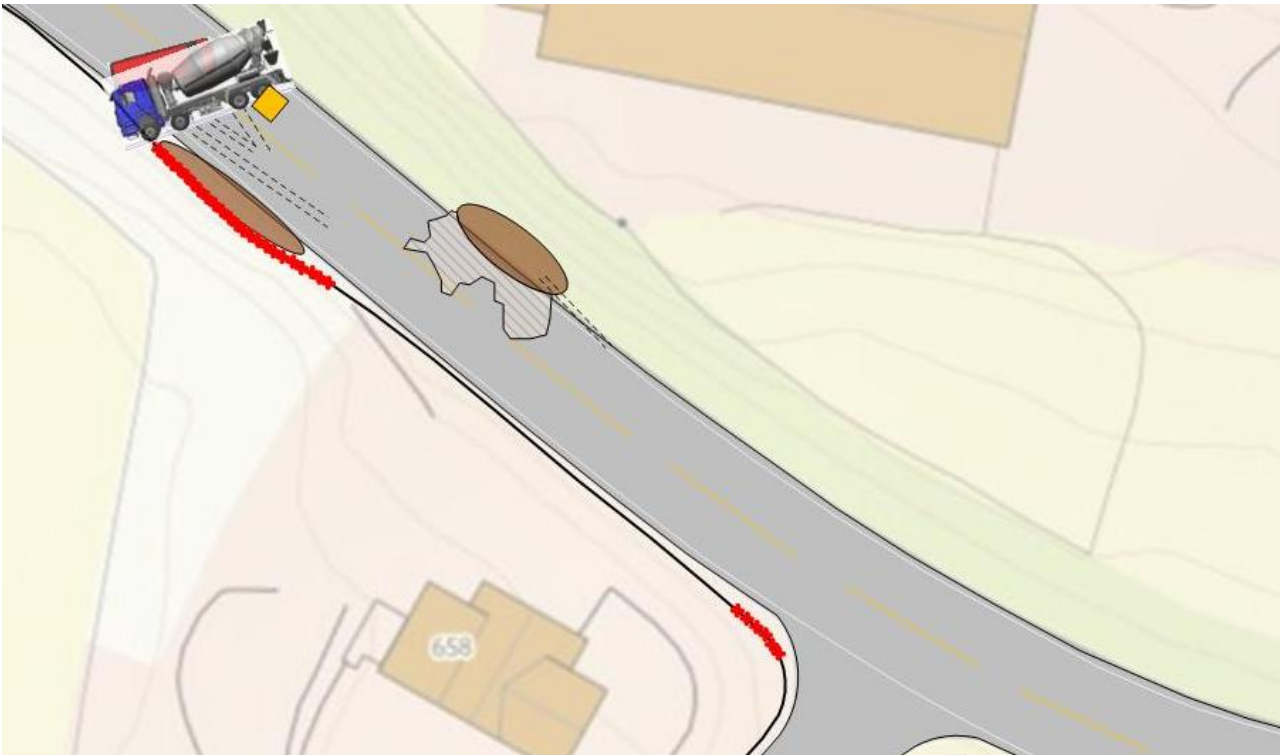
SHK, politiet og Statens vegvesen dokumenterte spor på ulykkesstedet samme dag som ulykken inntraff. Sporene bestod av skader på rekkverk, spor i sideterrenget på begge sider av veibanen og merker i asfalten (se figur 9). Sporene er beskrevet i de påfølgende kapitlene.

Figur 9: Oversikt over spor på ulykkesstedet. Skader på rekkverket er markert med rødt. Spor i sideterrenget er markert med brunt. Jord på veibanen er markert med stripet felt. Skrapemerker i asfalten er markert med stiplede linjer. Området hvor varebilens frontblem ble funnet, samt spor i asfalten etter betongbilens bakre høyre støttelabb, er markert med oransje. Kart: vegkart.no. Illustrasjon: SHK

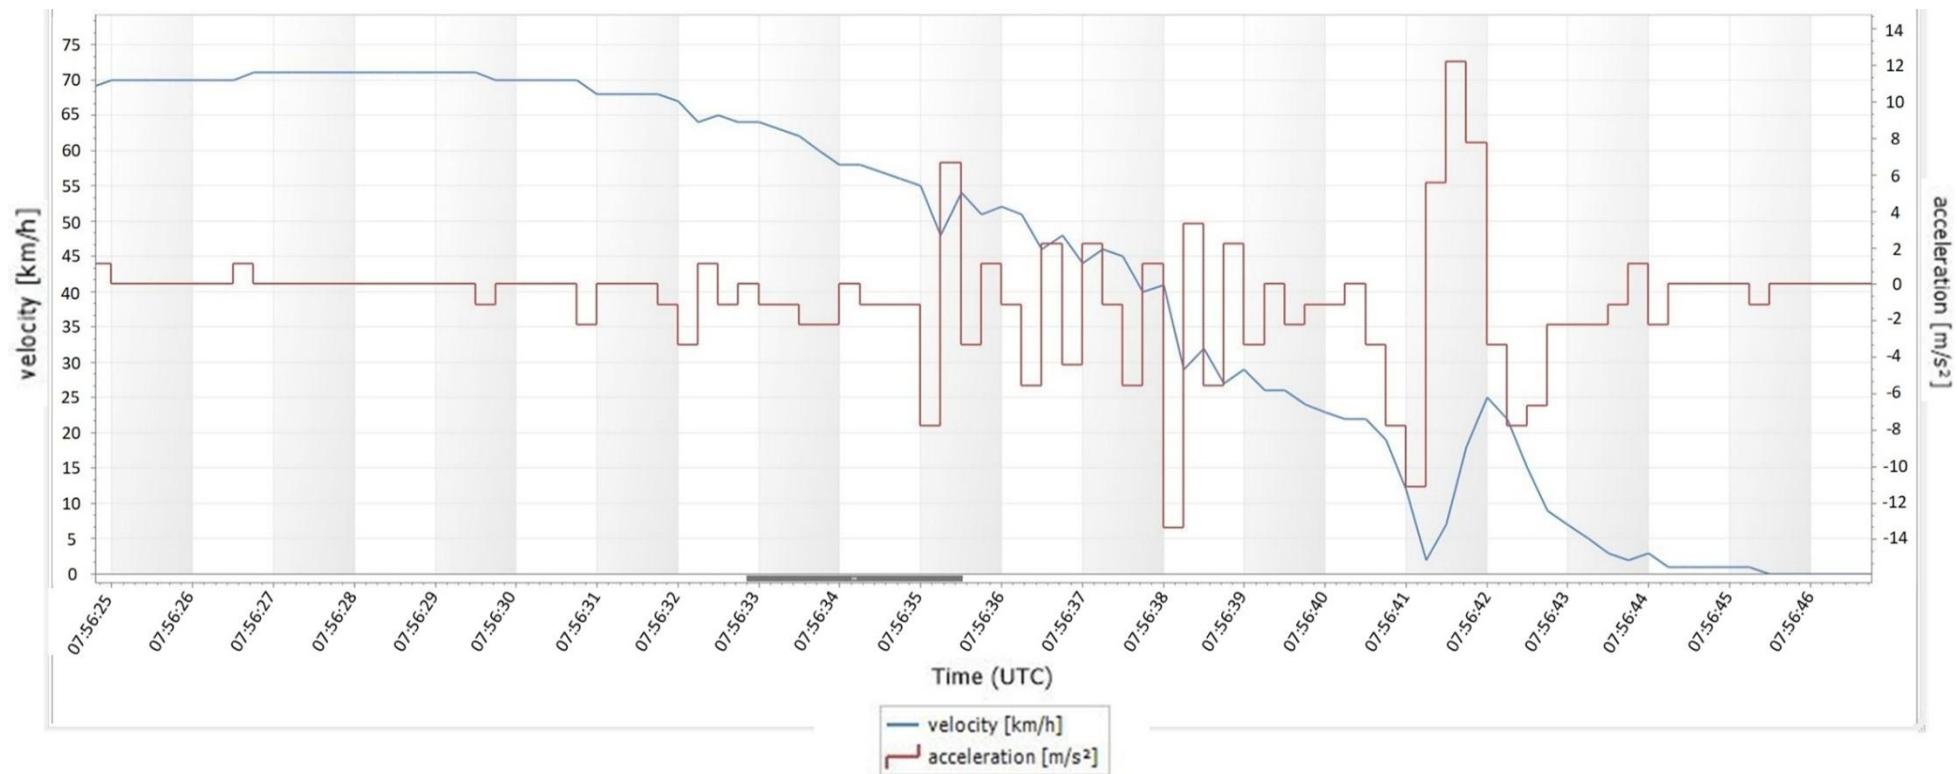
Kvartsekundsdataene viser at betongbilens drivaksler har hatt en hastighetsreduksjon fra 70 km/t til 55 km/t, over en periode på ca. fire sekunder. Deretter ble hastigheten redusert fra 55 km/t til 24 km/t, over en periode på ca. fem sekunder. I denne perioden ble det registrert ni gjentatte endringer mellom retardasjon og akselerasjon. De neste ca. to sekundene ble det registrert en hastighet ned mot 2,5 km/t, og en hastighet opp mot 25 km/t. Deretter ble det registrert en reduksjon i hastighet fra 25 km/t til 0 km/t, over de neste 3,5 sekundene.

Figur 22: 22 sekunder av lastebilens hastighet og akselerasjon før den stanset. Kilde: Fartsskriverdata. Graf: SHK

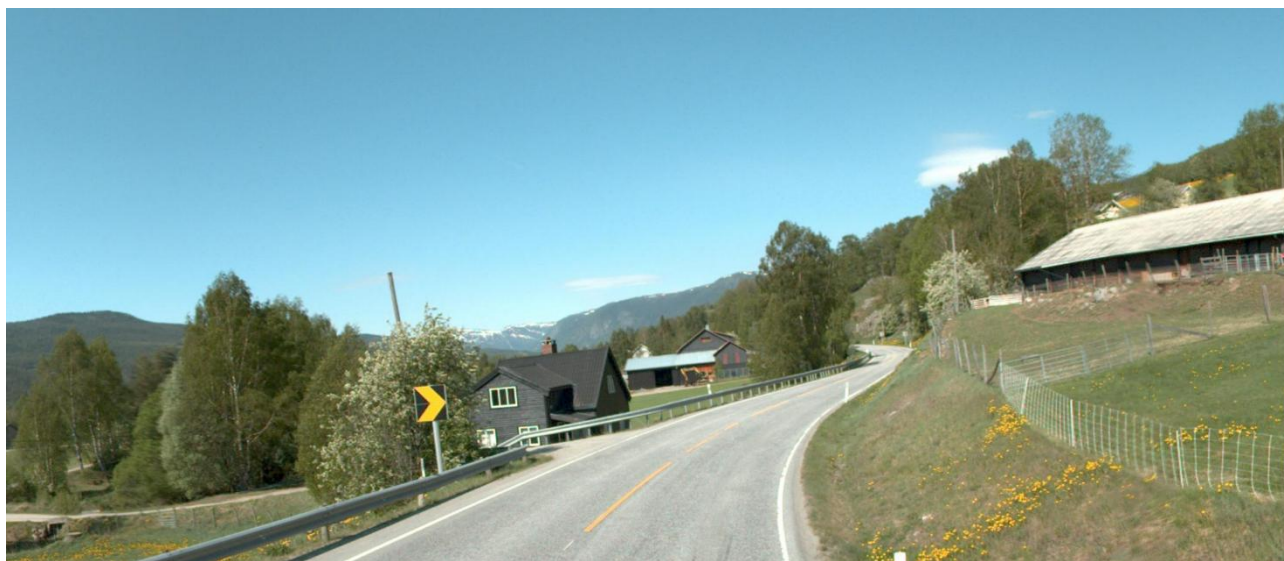
Fv. 40 har på ulykkesstedet to kjørefelt som er oppmerket med gul varsellinje, og hvite heltrukne kantlinjer (se figur 23). På ulykkesstedet bestod veidekket av 42 mm med asfaltgrus (Agb16), som ble lagt i 2015.

Figur 23: Utgangen av kurven sett i betongbilens kjøreretning. Foto: [Vegbilder.no](https://vegbilder.no)

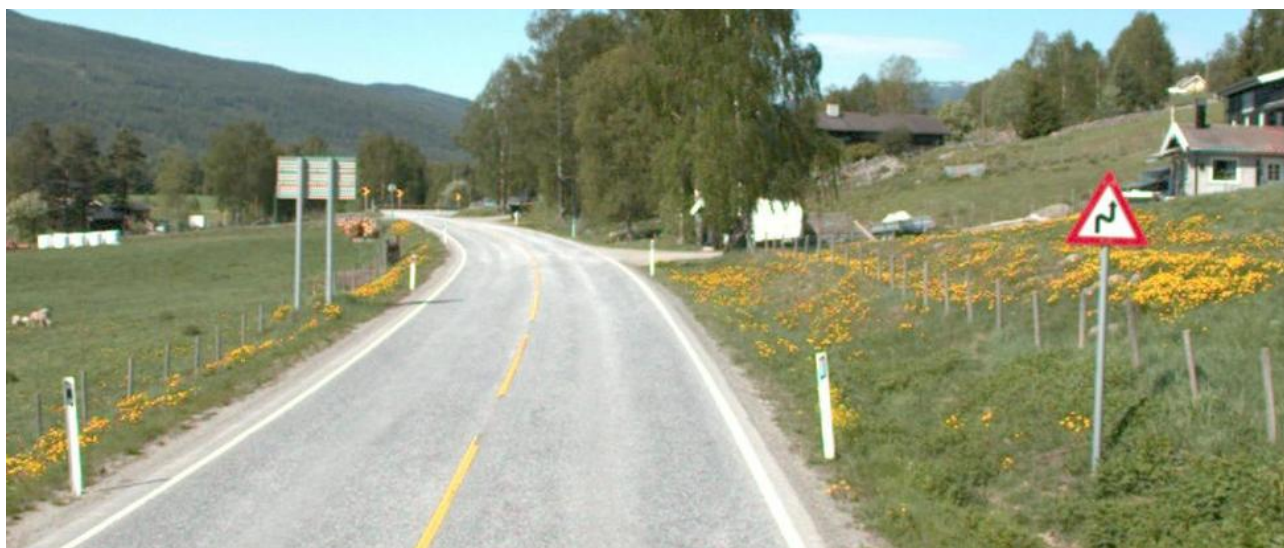
På veistrekningen sør for ulykkesstedet er det skiltet med «Farlige svinger, den første til høyre» (se figur 24). Ulykkeskurven er skiltet med tre stk. «Retningsmarkering mot høyre» på venstre side av veien, sett i betongbilens kjøreretning (se figur 25). Skiltet fartsgrense på ulykkesstedet var 70 km/t.

Figur 24: Veistrekningen sør for ulykkesstedet var skiltet med «Farlige svinger, den første til høyre». Foto: [Vegbilder.no](http://Vegbilder.no)

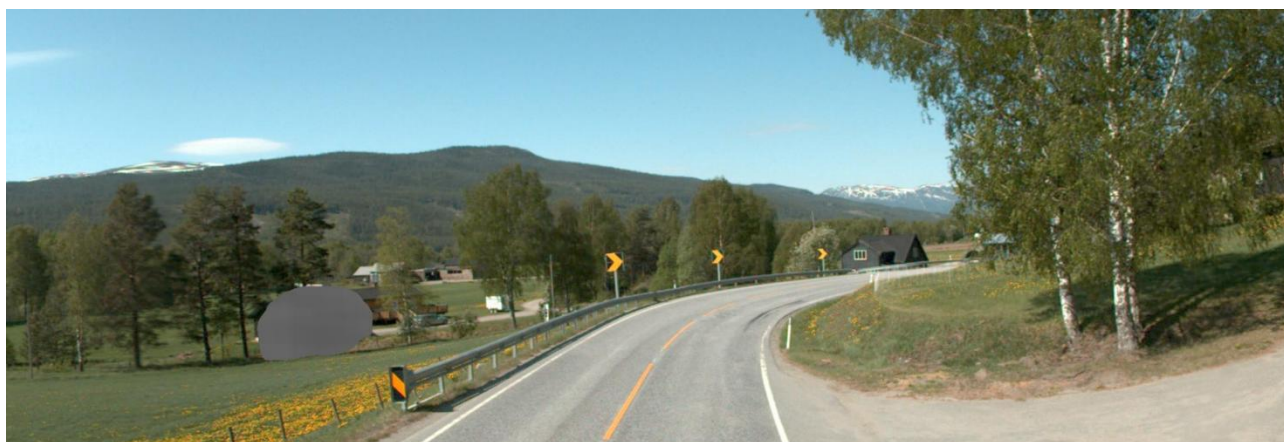
Figur 25: Kurven var skiltet med tre stk. «Retningsmarkering mot høyre». Foto: [Vegbilder.no](http://Vegbilder.no)

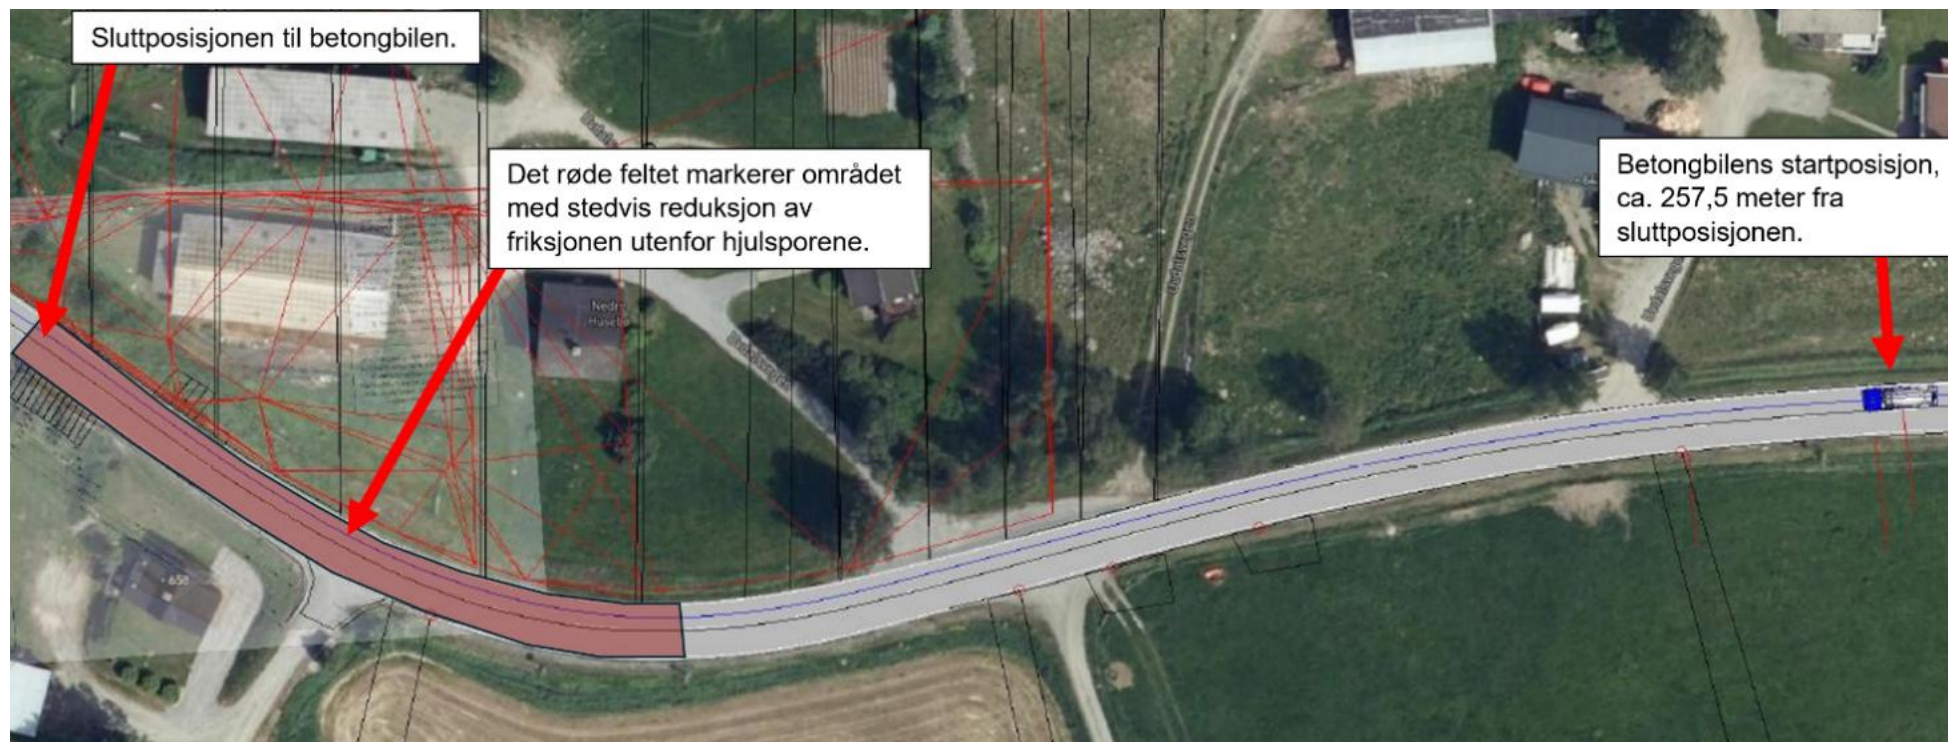
Figur 29: Oversikt fra PC-Crash som viser betongbilens startposisjon, området med stedvis redusert friksjon utenfor hjulsporene og sluttposisjonen til betongbilen. Illustrasjon: SHK

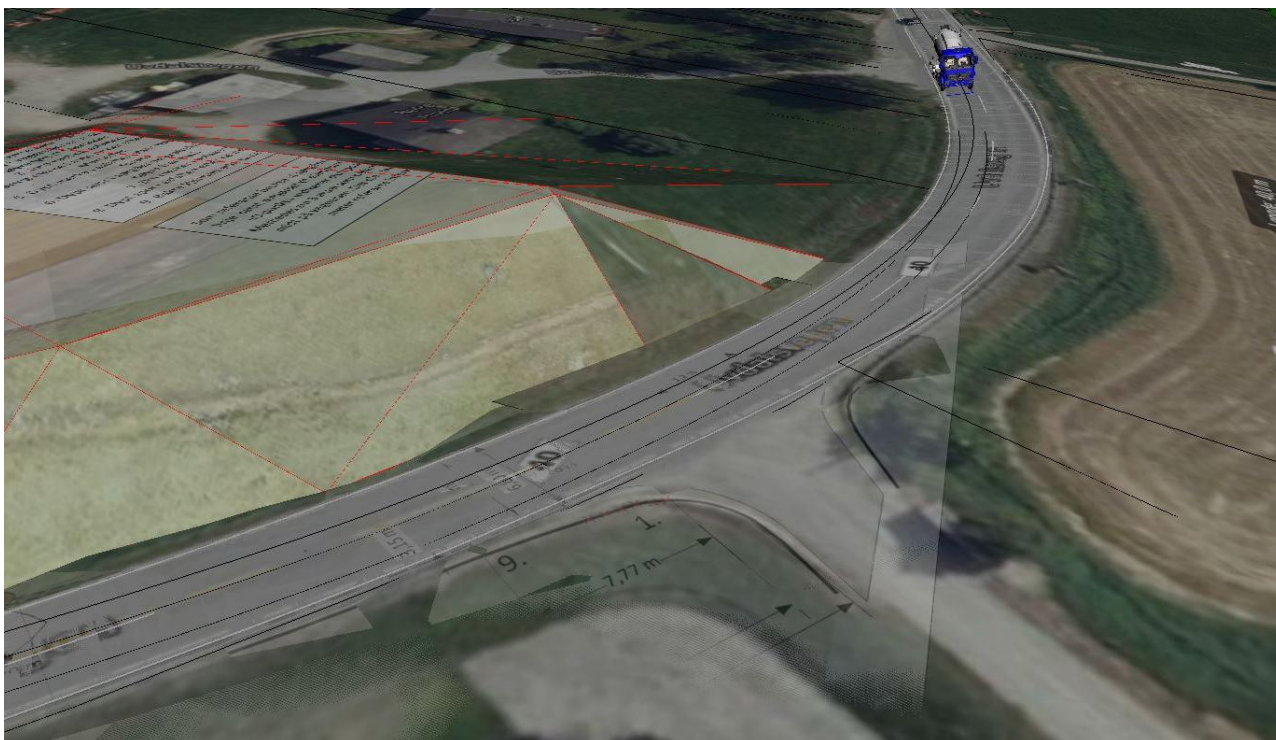
Eksempel på simulering av kritisk slippshastighet for betongbilen ved en hastighet på 50 km/t og en friksjonskoeffisient på 0,25. Det ble registrert skrens da betongbilen kjørte i 50 km/t ved friksjonskoeffisient 0,25, og betongbilen beveget seg over i motsatt kjørefelt.

Figur 36: Betongbilen ved inngangen til kurven. Illustrasjon: SHK

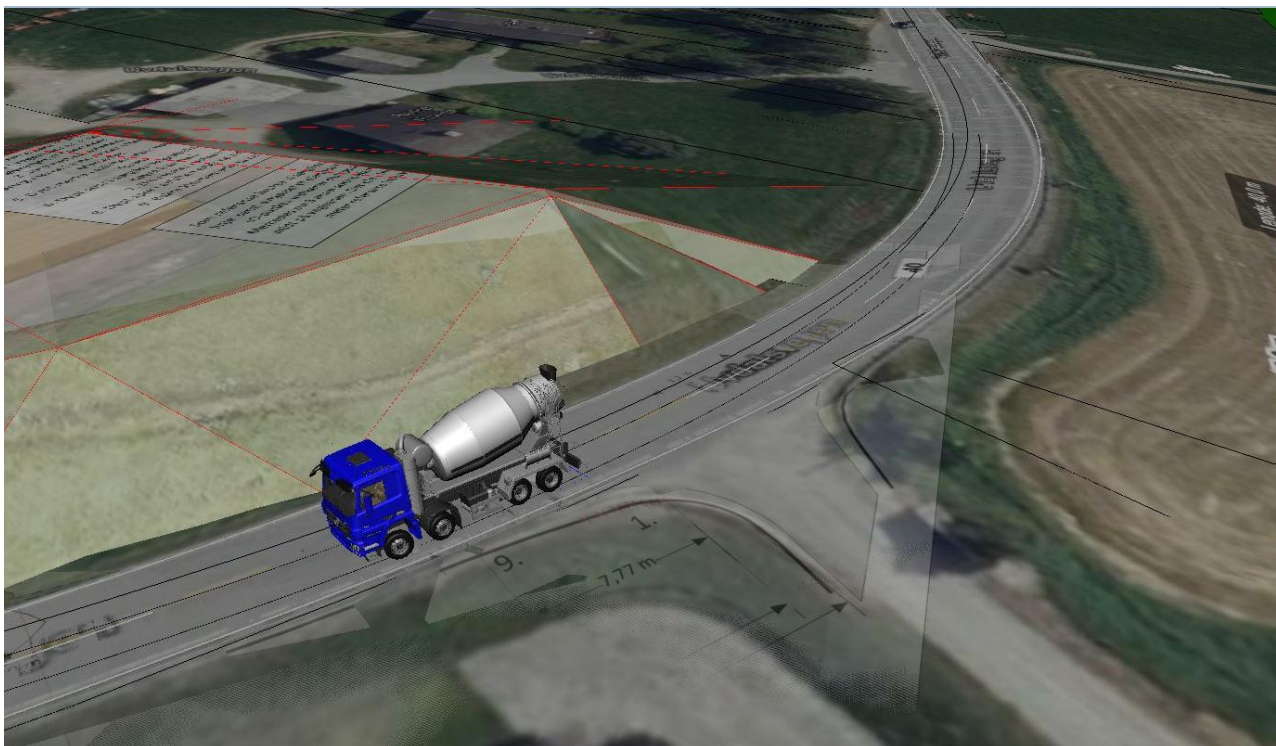
Figur 37: Betongbilen ved utgangen av kurven. Illustrasjon: SHK

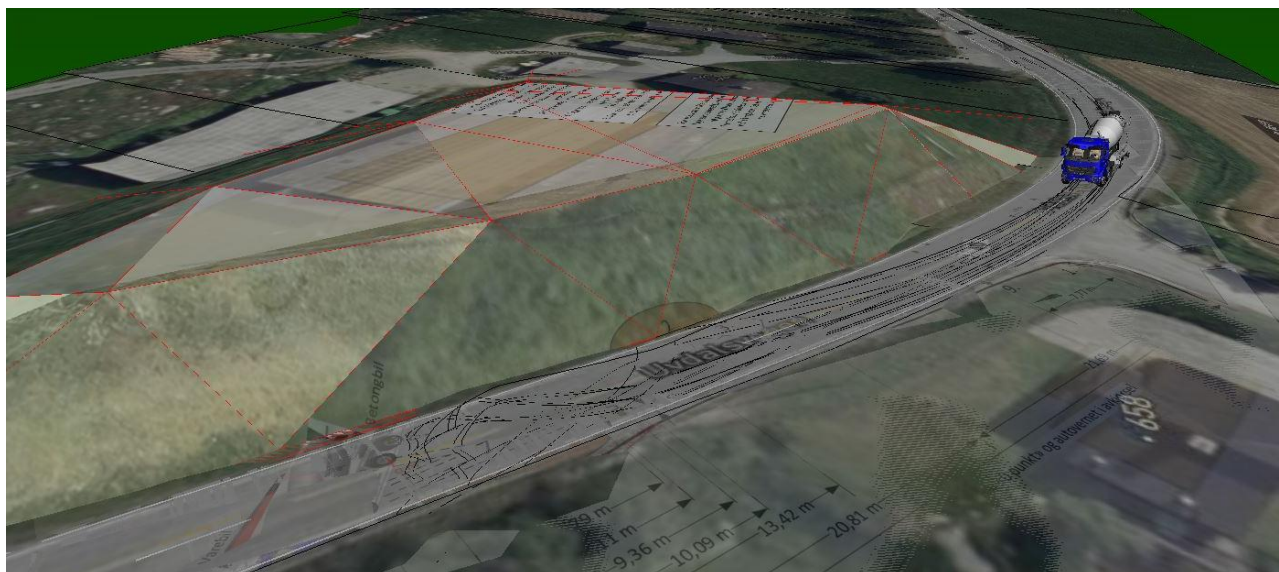
Eksempel på simulering av betongbilens bevegelser under ulykken. Den generelle friksjonskoeffisienten var 0,38. I tillegg ble det lagt inn stedvis reduksjon i friksjonskoeffisienten til 0,07 utenfor hjulsporene i begge kjørefeltene i kurven.

Figur 38: Simulering av betongbilens overstyringsskrens i kurven. Illustrasjon: SHK

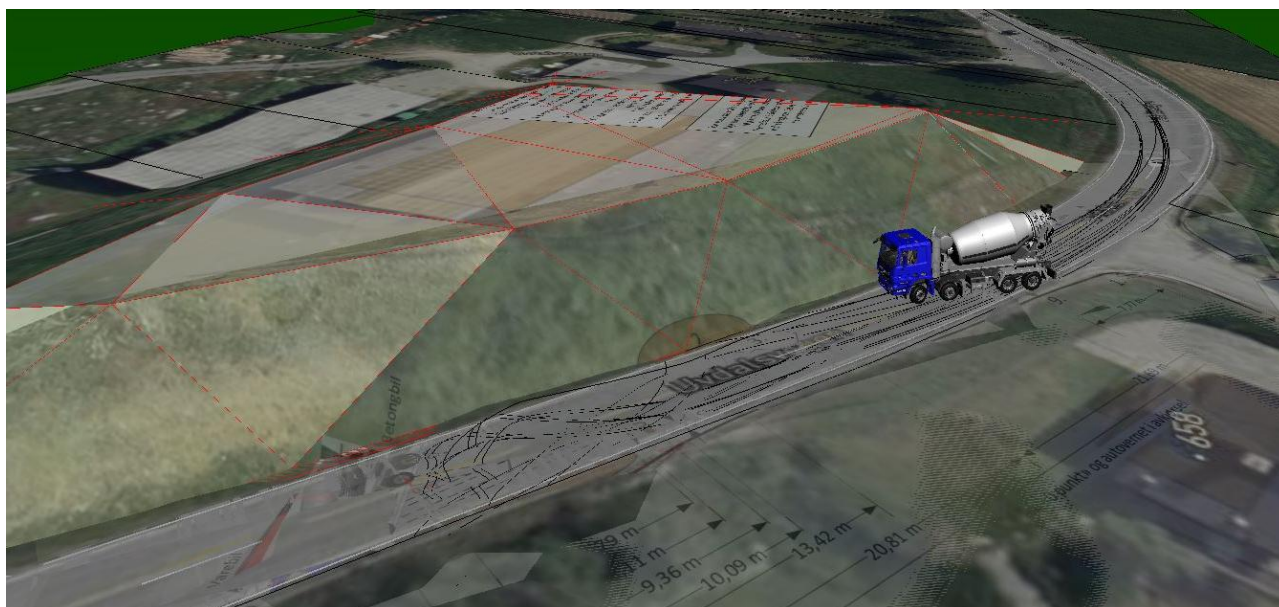
Figur 39: Simulering av betongbilens rotasjon med klokken på veibanen, og betongbilens treff mot rekkverket på venstre side av veien. Illustrasjon: SHK

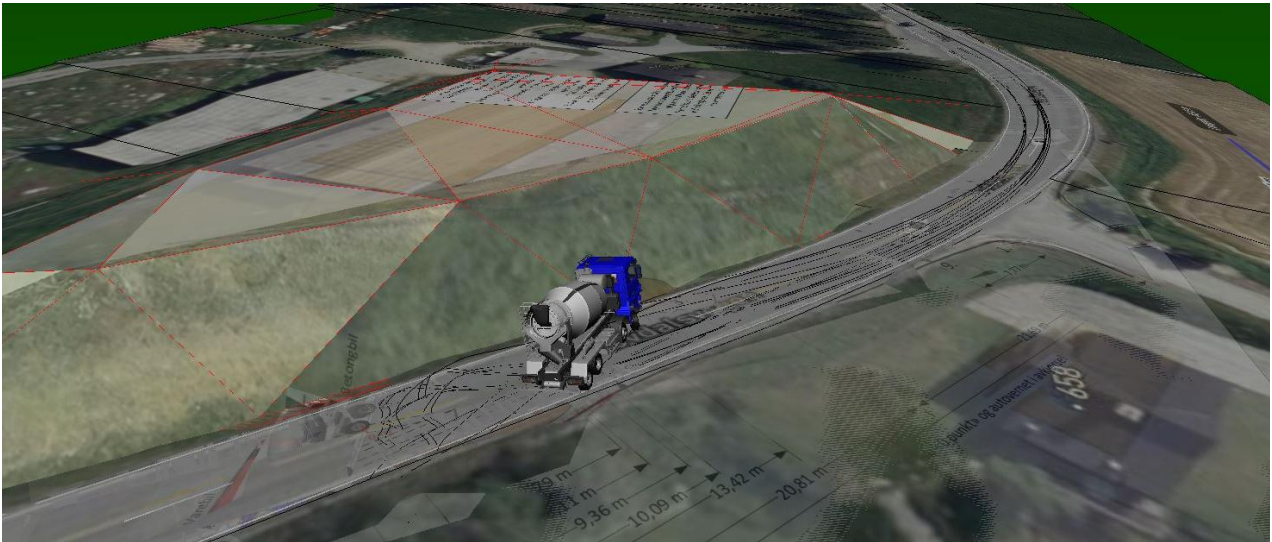
Figur 40: Simulering av betongbilens rotasjon etter frontens sammenstøt med sideterrenget på høyre side av veibanen. Illustrasjon: SHK

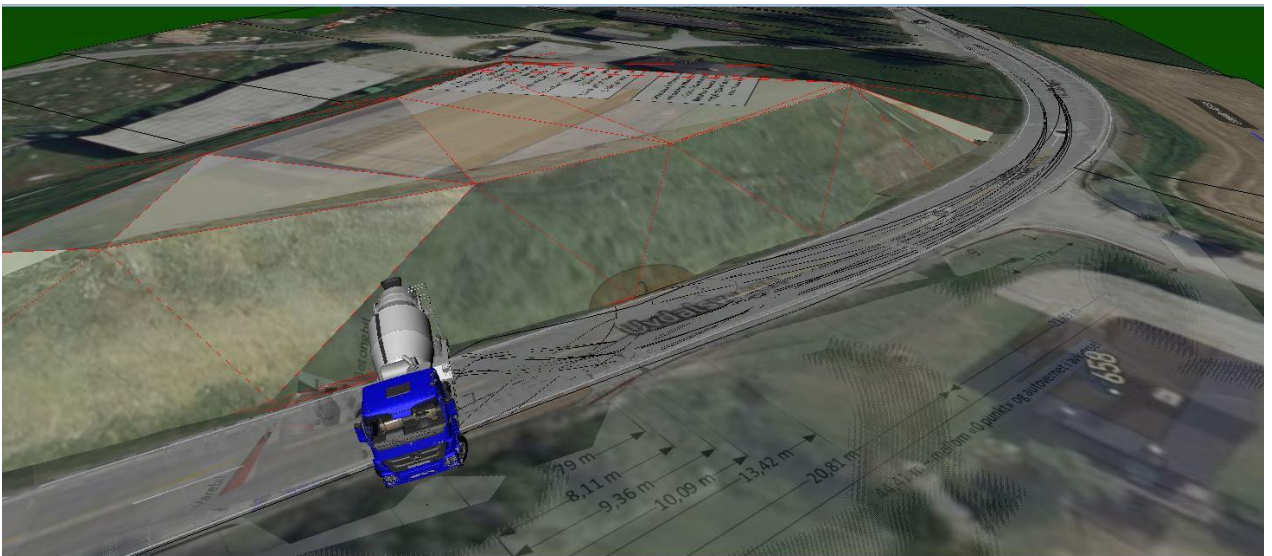
Figur 41: Simulering av betongbilens stans like før den veltet. Illustrasjon: SHK
