VEI Rapport: 2007/03

**RAPPORT OM MØTEULYKKE MELLOM HJULLASTER OG PERSONBIL  
PÅ E 39 VED GJEDREM I BJERKREIM KOMMUNE, 24. NOVEMBER 2005.****ENGLISH SUMMARY INCLUDED**Avgitt  
Juni 2007Statens Havarikommisjon for Transport  
Postboks 213  
2001 Lillestrøm  
Telefon: 63 89 63 00  
Faks: 63 89 63 01  
<http://www.aibn.no>  
E-post: [post@aibn.no](mailto:post@aibn.no)

## RAPPORT OM VEITRAFIKKULYKKE

Dato og tidspunkt: Torsdag 24. november 2005 kl. 0913  
Ulykkessted: Gjedrem, Bjerkreim kommune i Rogaland  
Vegnr, hovedparsell (hp), km: E 39, hp 04, km 11,29  
Ulykkestype: Møteulykke  
Kjøretøy type og kombinasjon: Motorredskap/Hjullaster Personbil  
Type transport: Forflytning på offentlig vei Privat transport av personer

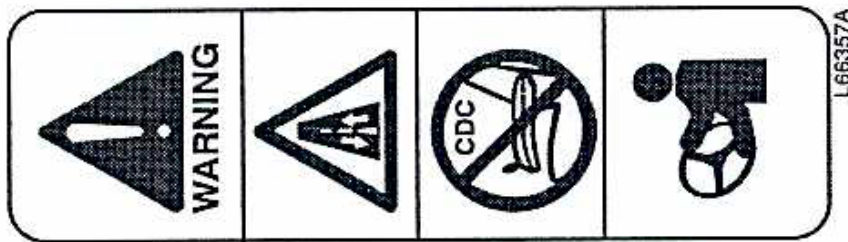
Figur 10: Utklipp fra instruksjonsbok, faresymbol utvendig på armlenet. Faresymbolet er påsatt på langs av armlenet. (se figur 11)

Inne i førerhytta sitter et faresymbol på utsiden av venstre armlene. Dette er synlig ved innstigning i maskinen, men ikke fra førerplass.

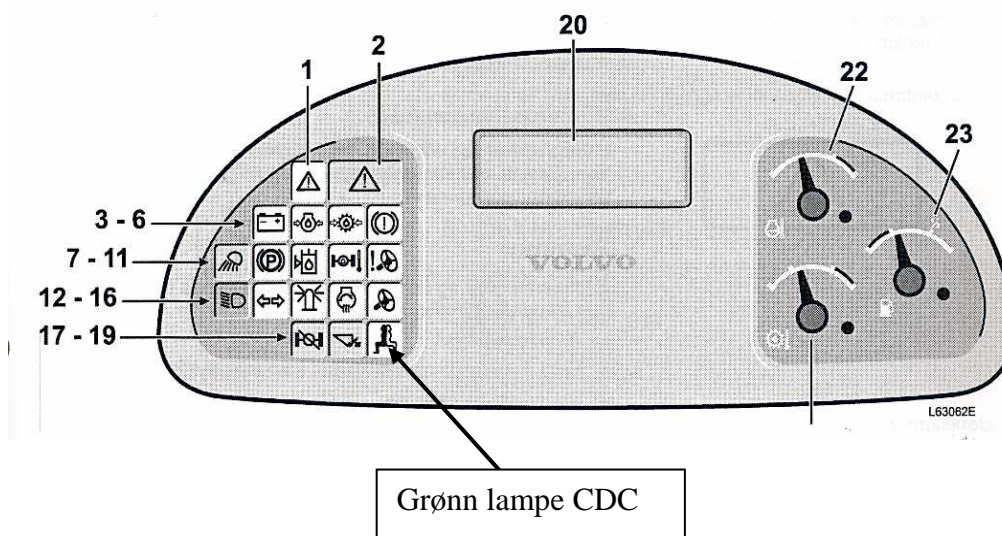
Figur 12: Utklipp fra instruksjonsbok som viser detalj av lamper (merket med 3 i figur 11). Grønn lampe for CDC-styring er vist med egen pil.

Indikasjonen som viser at CDC-styringen er innkoblet, er en grønn kontrollampe på instrumentbordet. Førermiljøet består av ratt, hendler, brytere og instrumentlamper i henhold til standarder. Lampe og betjening for øvrig og er vist på figur 11 og 12 under.
