RAPPORT

JB 2008/09

RAPPORT OM PROBLEMER MED HJULLAGER PÅ FLYTOG I TIDSROMMET 2005-2006

RAPPORT OM LAGERHAVARIER

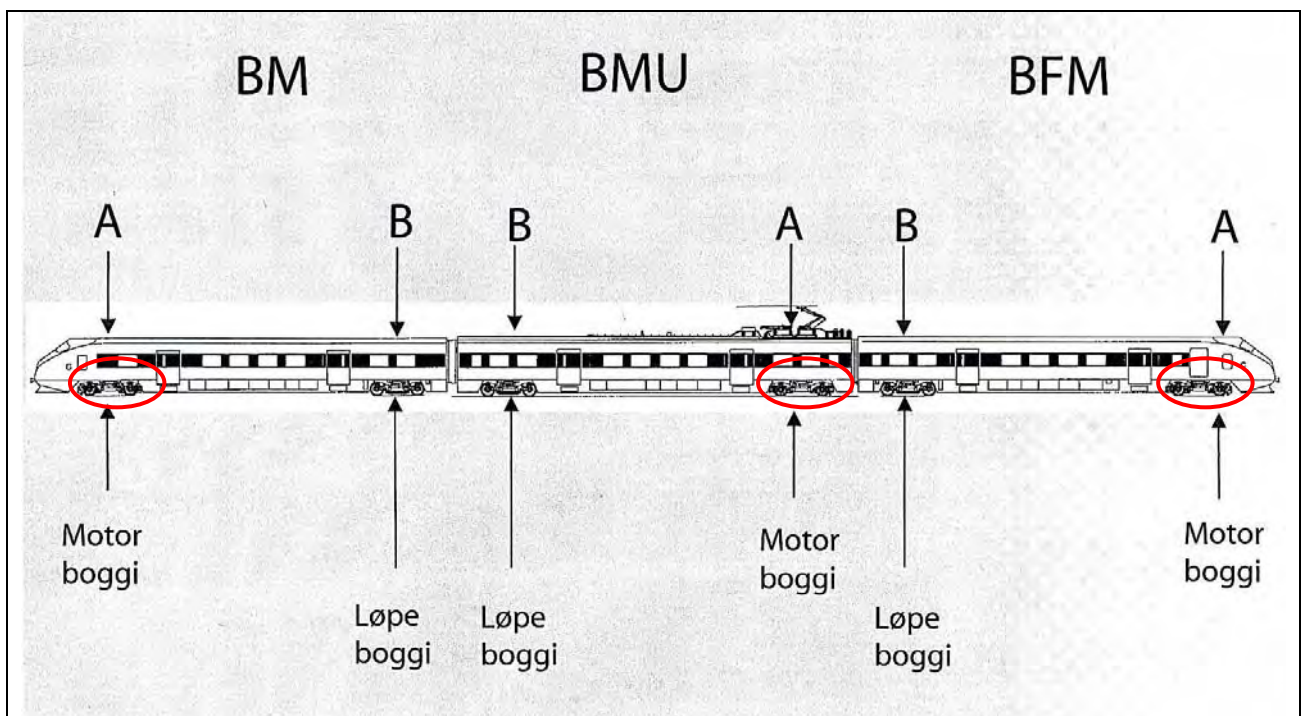
Figur 1: Flytog. Røde ringer markerer returstrømssystemenes plassering. (Tilsvarende på togets andre side, 6 stk totalt).

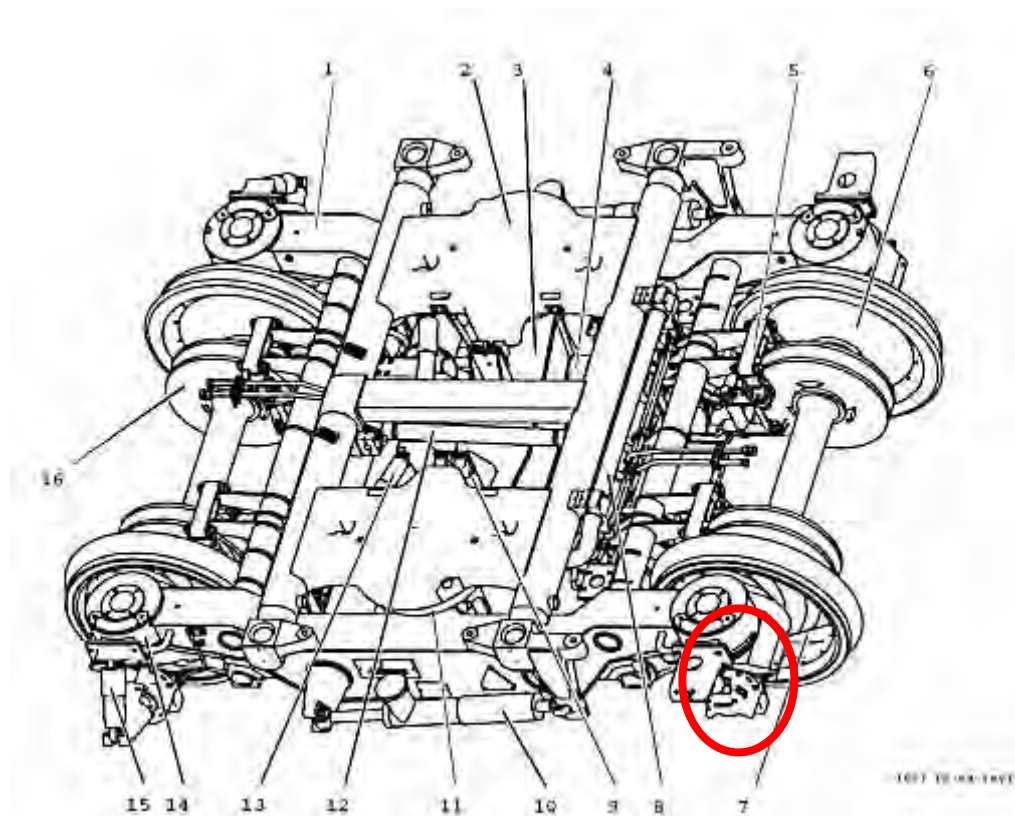
Figur 3: Viser hvor på boggien returstrømsystem og rullelager er plassert.

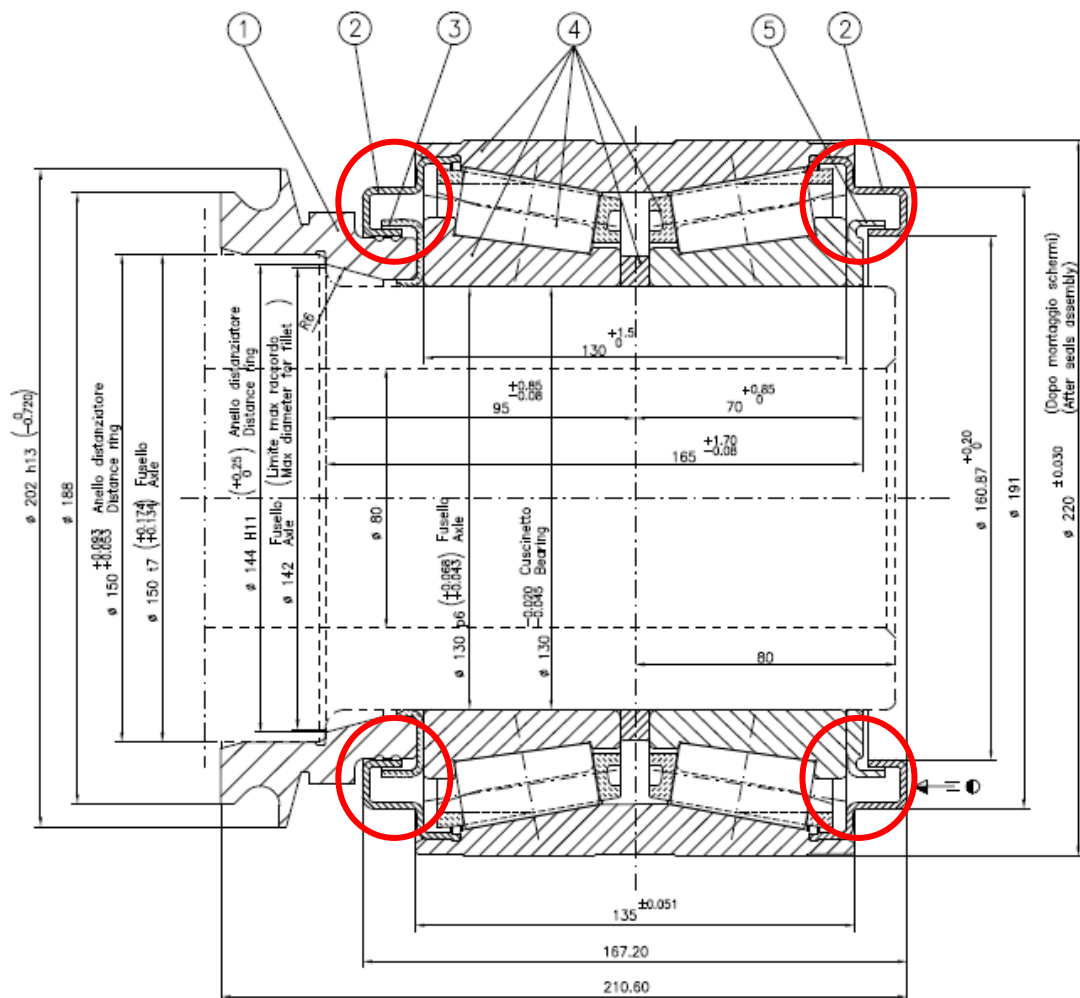
Lageret har en såkalt labyrinttetting. Denne er ikke fullgod og kan ved ugunstige forhold føre til at forurensninger trenger inn i lageret. Hvilke mekanismer som gjør at støvet trenger inn er ikke klart, men det antydes at det kan være en kombinasjon av trykkforhold i forbindelse med tunneler, varmevekslinger og sentrifugaleffekter som skyldes lagerets rotasjon. I tillegg kan rusthindrende olje som har lekket ut fra hulrommet i akselen og blandet seg med støvpartikler, eller fuktighet, vært medvirkende til å bryte ned fettets smøreevne.

Figur 7: Rullelagerets oppbygging. Labyrintetning er pos. 2.

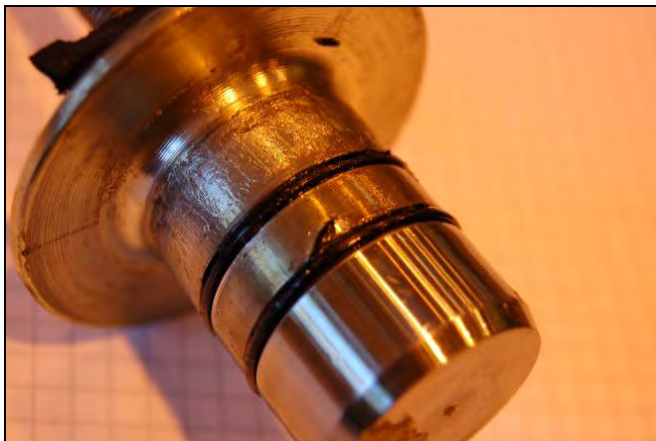
Akslene er hule med et hull på Ø30mm. Dette for å underlette inspeksjon av aksel og muliggjøre bruk av ultralyd probe. For at aksel ikke skal korrodere på innsiden er det anvendt Dinitrol rusthindrende olje inne i aksel. Hullet er stengt med en akseltapp med O-ringer i hver ende på akselen. Akseltappen sitter innenfor kontaktskiven (se figurene 11 og 12). Det har under undersøkelsen blitt oppdaget at flere av O-ringene var skadet slik at dinitrololje hadde lekket ut og blandet seg med børstestøvet.

Figur 12: Akseltapp for tetting av hulrom i aksel.

Hull i aksel har blitt tettet bedre fra 2005. Tidligere var tetningen svært mangelfull på grunn av dårlig pasning på o-ringer. Nye o-ringer med bedre tetning forhindrer at Dinitrol rusthindrende olje kommer ut av aksel.

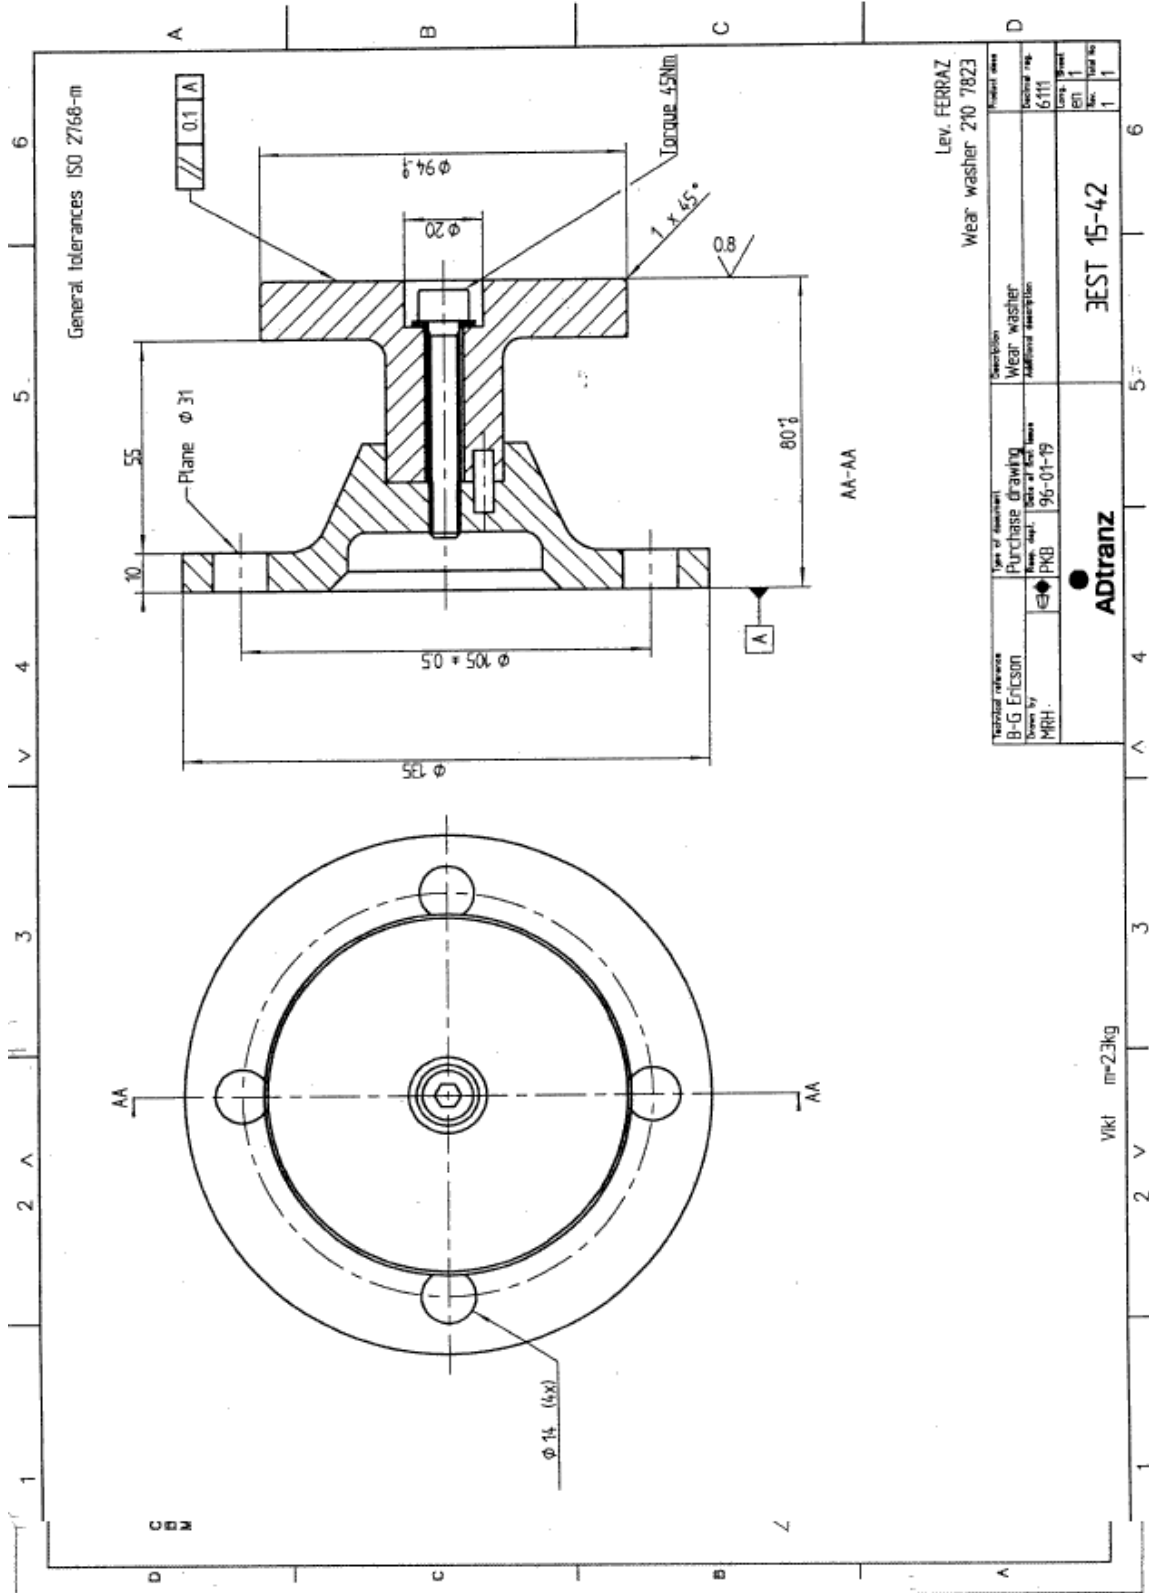
Figur 21: Gammel kontaktskive uten sentrering

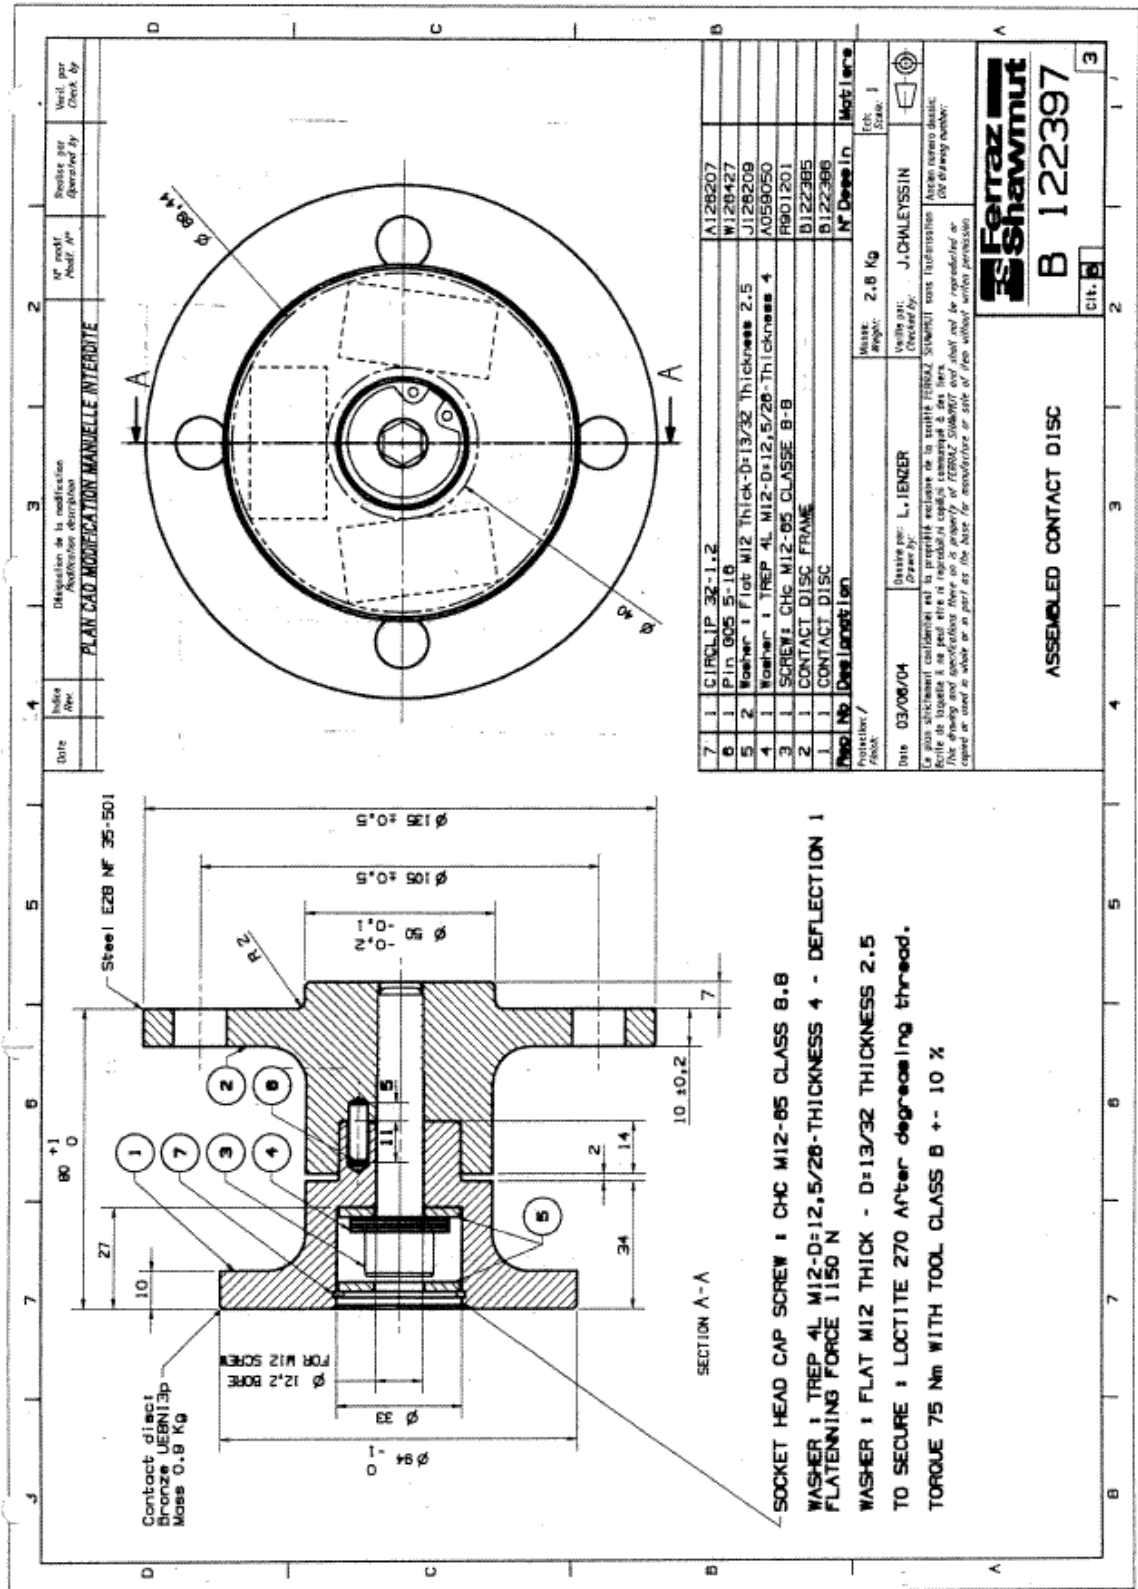
Figur 22: Ny kontaktskive med sentring

Det har i senere tid blitt foretatt en sentrering av sleperingene. Dette ser ut til å ha bidratt til at det dannes mindre støv enn tidligere. I tillegg har hulrommet i aksel blitt tettet med bedre type O-ringer slik at forurensninger i form av rusthindrende olje ikke kan nå lager og returstrømsystem og blande seg med kullstøv og kobberpartikler.

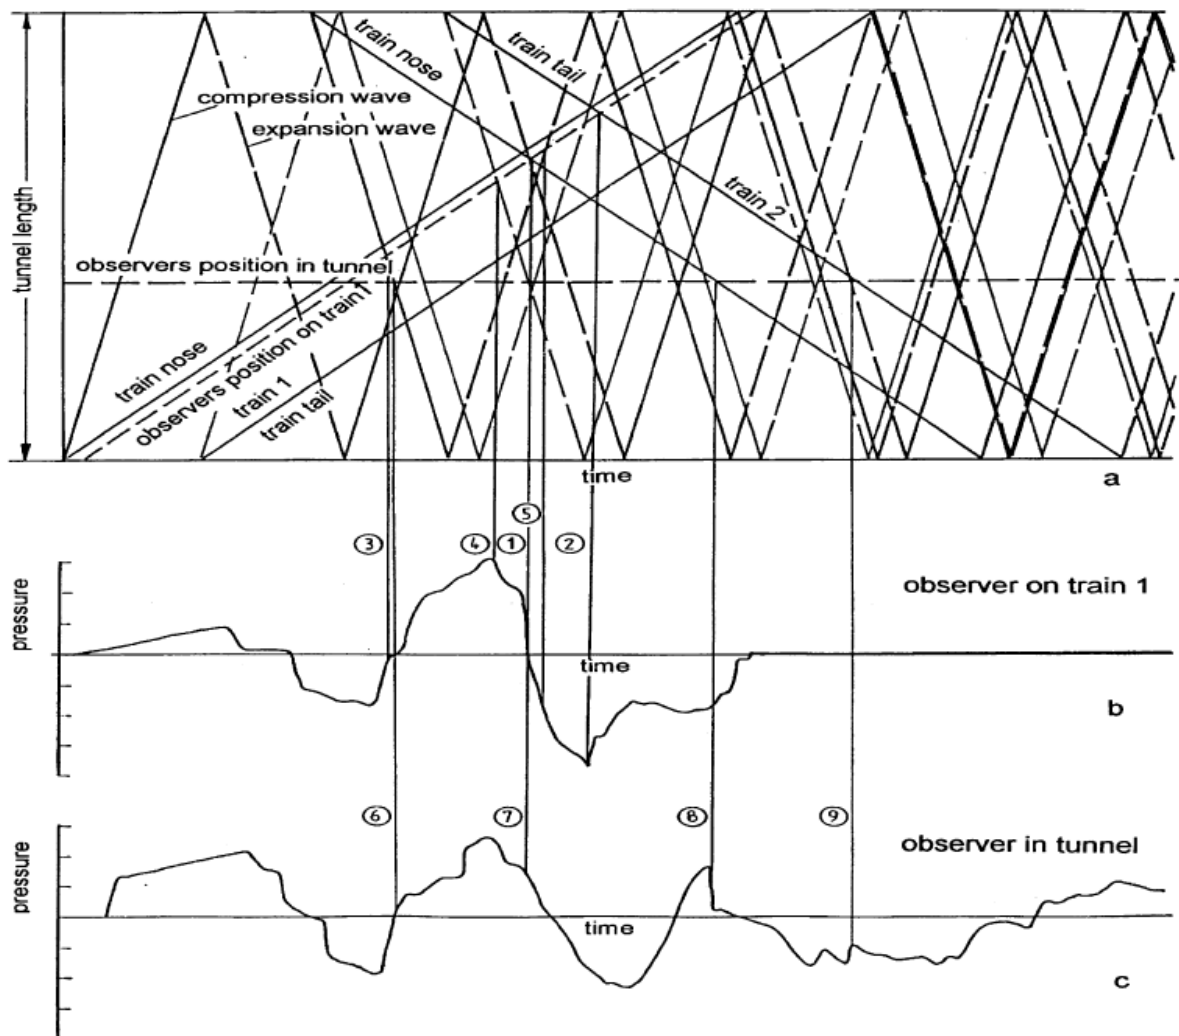
Figur 26: eksempel på trykkbølger i tunnel fra EN14067-3:2003. Trykkbølger på $\pm 1\text{kPa}$ i løpet av 2-3 sekunder vil være typiske verdier for en tunnel som Romerikstunnelen.

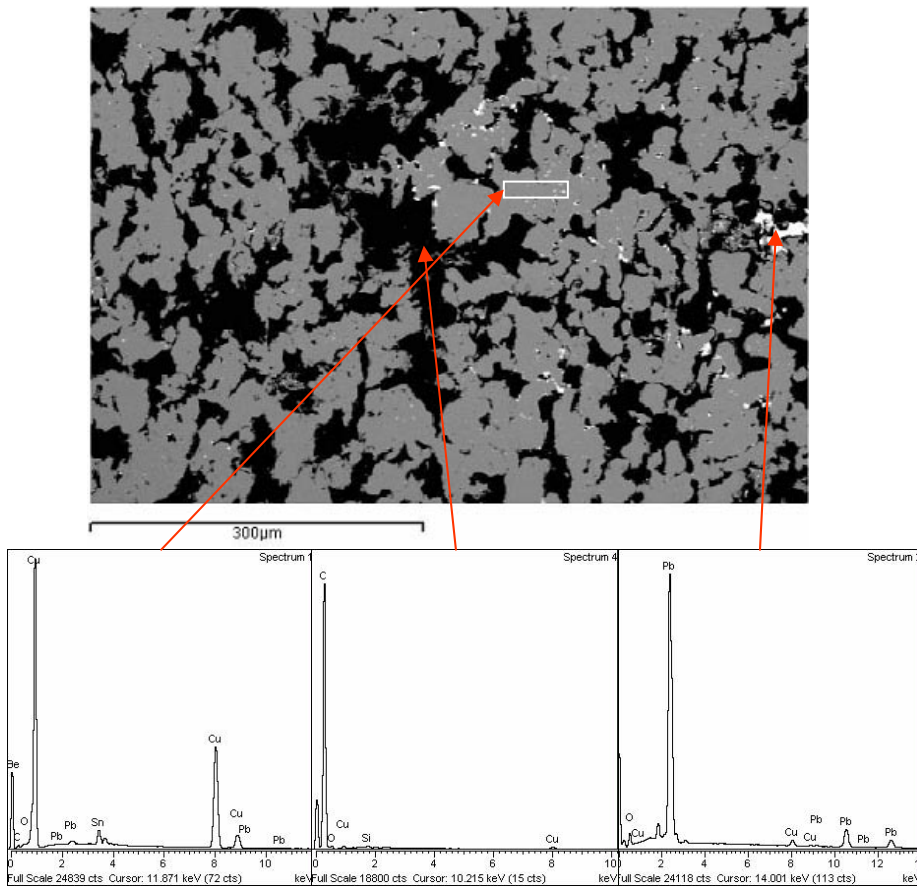
A cross section through the brush contact was processed for investigation using SEM and EDS. The SEM image (BEI) shown in Figure 9 reveals that the brush contact is made from a graphite and lead bronze composite material.

Figure 9 SEM image (BEI) from the cross section of the brush contact. The EDS spectra shows: bronze, graphite and lead respectively.

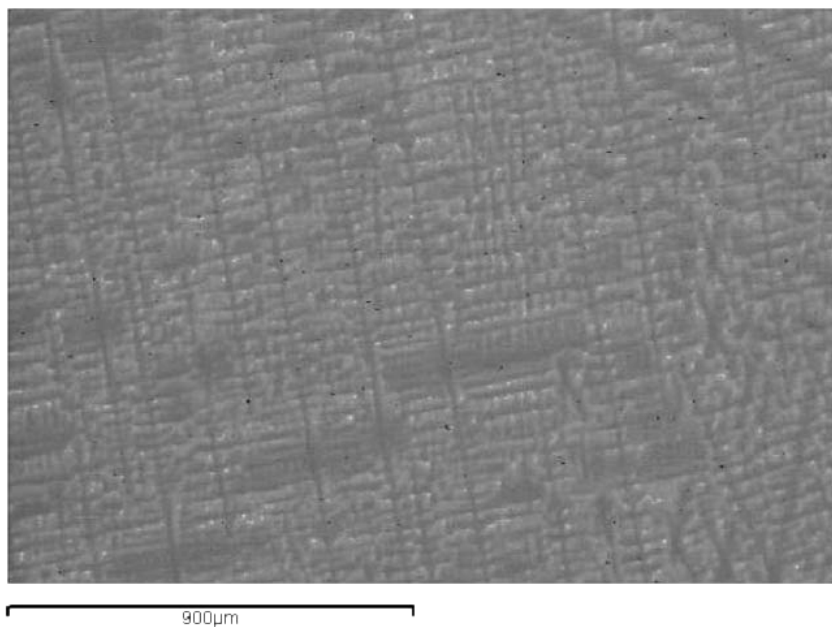
An image (BEI) from the cross section through the brush contact follower is shown in Figure 10. The chemical composition of the part is given in Table 1, after quantitative analysis using EDS in SEM.

Figure 10 SEM image (BEI) from the cross section of the follower.

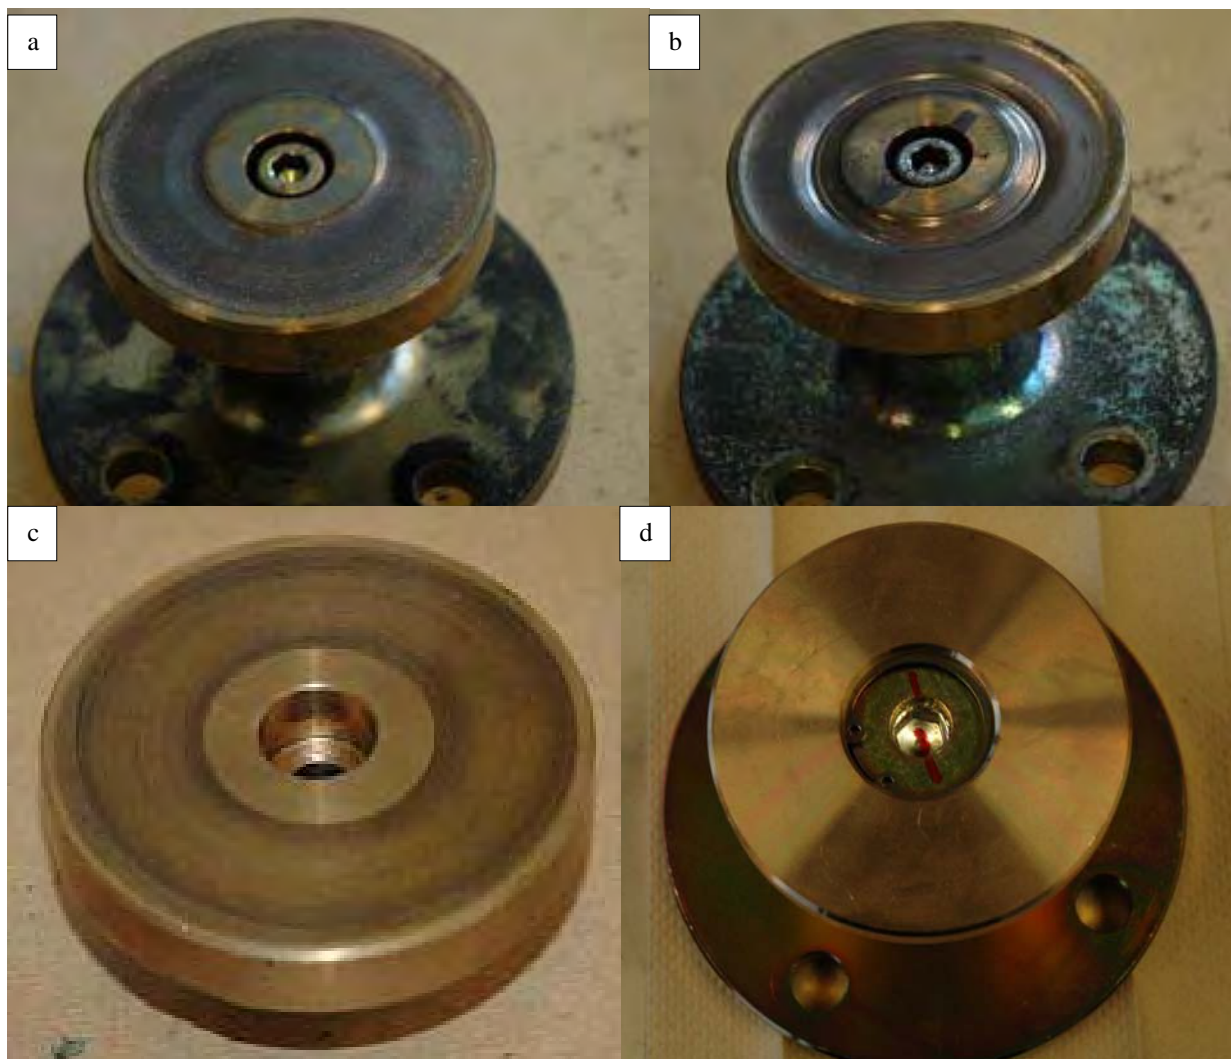
Quantitative analysis using EDS in SEM was performed to establish the composition of the followers shown in Figure 8 and Figure 14. In addition microhardness $HV_{0,3}$ was measured on the samples, the value presented is the average of four measurements. The data is summarised in Table 2.

Figure 14 Overview pictures of the received followers. a: Bearing #2, b: Bearing #3, c: Previous version reference, d: New version.
