# RAPPORT

JB 2009/10

## RAPPORT OM SAMMENSTØT MELLOM ARBEIDSTOG 59007 OG TOG 9909 PÅ KATTERAT STASJON ONSDAG 25.02.2009

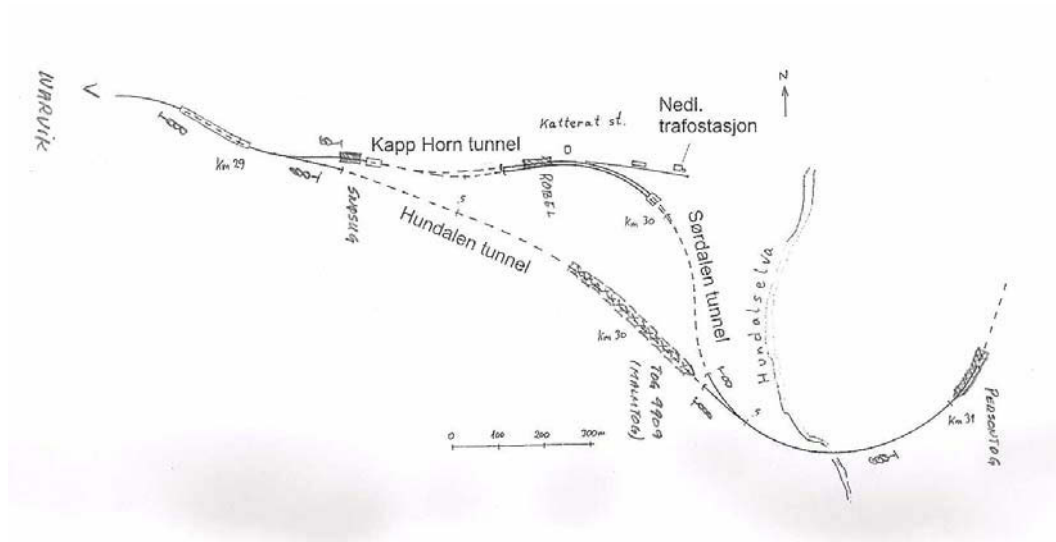
Stasjonens utforming med deler av begge togsporene ført i tunnel gjør stasjonen spesiell da togbevegelser og pågående arbeider ikke er synlig for lokomotivførere og annet personale som opererer på stasjonen.

Figur 2: Skjematisk skisse av Katterat stasjon. De stiplede linjene indikerer hvor sporene går i tunnel. Skraveringene indikerer malmtogtog 9909, arbeidstogtog 59007 og persontog 90.
