**RAPPORT OM LUFTFARTSULYKKE 21. APRIL 2005
PÅ OSVATNET, NÆR SUNNDALSØRA I MØRE OG ROMSDAL
MED PIPER PA-28-140 CHEROKEE, LN-ABI**

Avgitt
Juni 2007

Statens Havarikommisjon for Transport
Postboks 213
2001 Lillestrøm
Telefon: 63 89 63 00
Faks: 63 89 63 01
<http://www.aibn.no>
E-post: post@aibn.no

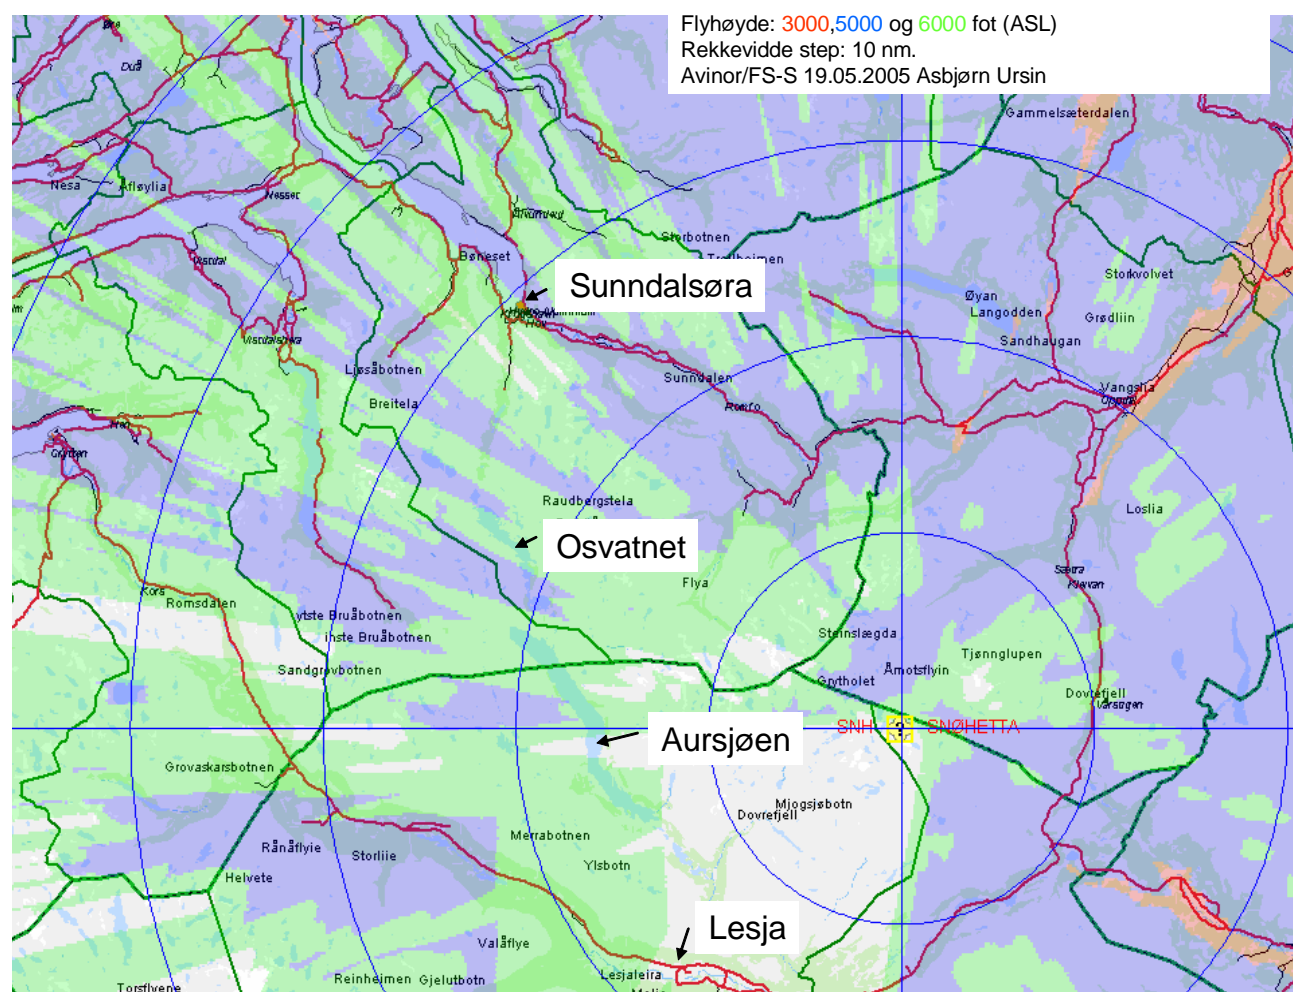
Figur C1: Teoretisk radiodekning Snøhetta 125,700 MHz for høydene 3 000, 5 000 og 6 000 ft ASL.

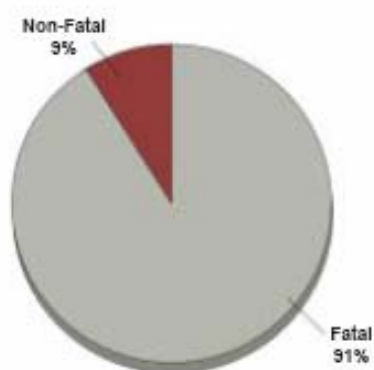
Figure 1
Number of Spatial Disorientation Accidents Resulting in Fatalities

The Aeronautical Information Manual ranks spatial disorientation among the most cited contributing factors to fatal aircraft accidents. From 1994 through

2003 it caused at least 202 accidents. One hundred eighty-four of them involved fatalities (see Figure 1). Thus, while spatial disorientation makes only a modest contribution to the overall accident rate in GA, it is responsible for a high percentage of its fatalities. Spatial disorientation accidents fall into three categories:

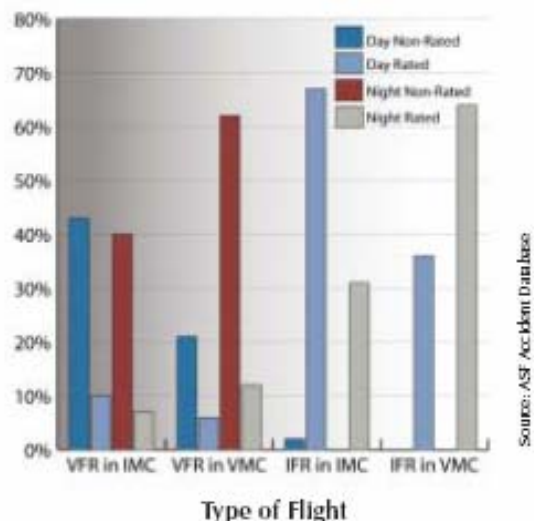
Figure 2
Spatial Disorientation Accidents by Pilot Certificate and Weather Conditions
1994 thru 2003

VFR flight into IMC (Instrument Meteorological Conditions) is the number one cause of spatial disorientation. This category accounted for at least 83 accidents (see Figure 2). VFR-rated pilots were responsible for most of these identified by the NTSB (69 accidents or 83%), but instrument-rated pilots were involved in fourteen such accidents (17%).

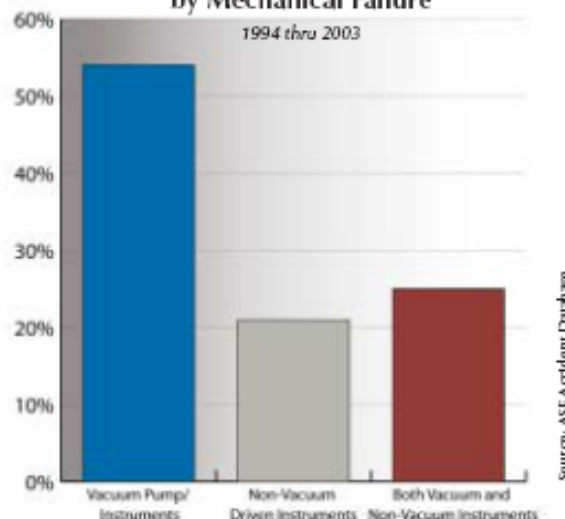
Figure 3

Spatial Disorientation Accidents Caused by Mechanical Failure

and says, "You just had a vacuum failure." But in the real world, though the pump fails quickly, vacuum instruments themselves usually die slow deaths. The attitude indicator and directional gyro – the two vacuum driven instruments – become more and more erroneous as the

gyros slow their spinning and coast to a stop. The first accident cited on the previous page illustrates that fact. The reason the plane was “going the wrong way” as reported by ATC, was because the pilot or autopilot was following the directional gyro (DG). The pilot had ample time to divert, but chose to continue on. Even if you are skilled in partial panel flying, you won’t survive if your secondary flight instruments don’t work. In the second accident cited, evidence strongly suggests the turn and bank indicator was inoperative, as upon examination its gyro was heavily corroded and showed no signs of having worked recently. In other words, the instrument that would have been primary for maintaining directional control after a vacuum failure didn’t work. This put the pilot in a virtually unsurvivable situation.

Maintain your instruments and the systems that power them. That means, among other things, replacing vacuum pumps in accordance with manufacturer’s recommendations – before they go bad. The useful life of vacuum pumps is determined by many factors including the type of pump, the aircraft, engine, and installation. Pump manufacturers develop suggested replacement intervals that are available to aircraft owners and mechanics. Your mechanic will know the replacement interval for your airplane.

We recommend redundant gyro instrument power – dual vacuum pumps or a standby for the primary pump. Installing a backup system is the surest way to enhance your safety.
