SL 2009/08

RAPPORT OM LUFTFARTSULYKKE I NORDRE
ETNEDAL 8. JULI 2006 MED
ROLLADEN-SCHNEIDER FLUGZEUGBAU LS7-WL
SEILFLY LN-GIR OPERERT AV VALDRES
FLYKLUBB

RAPPORT OM LUFTFARTSULYKKE

| Luftfartøy: | Rolladen-Schneider Flugzeugbau LS7-WL |

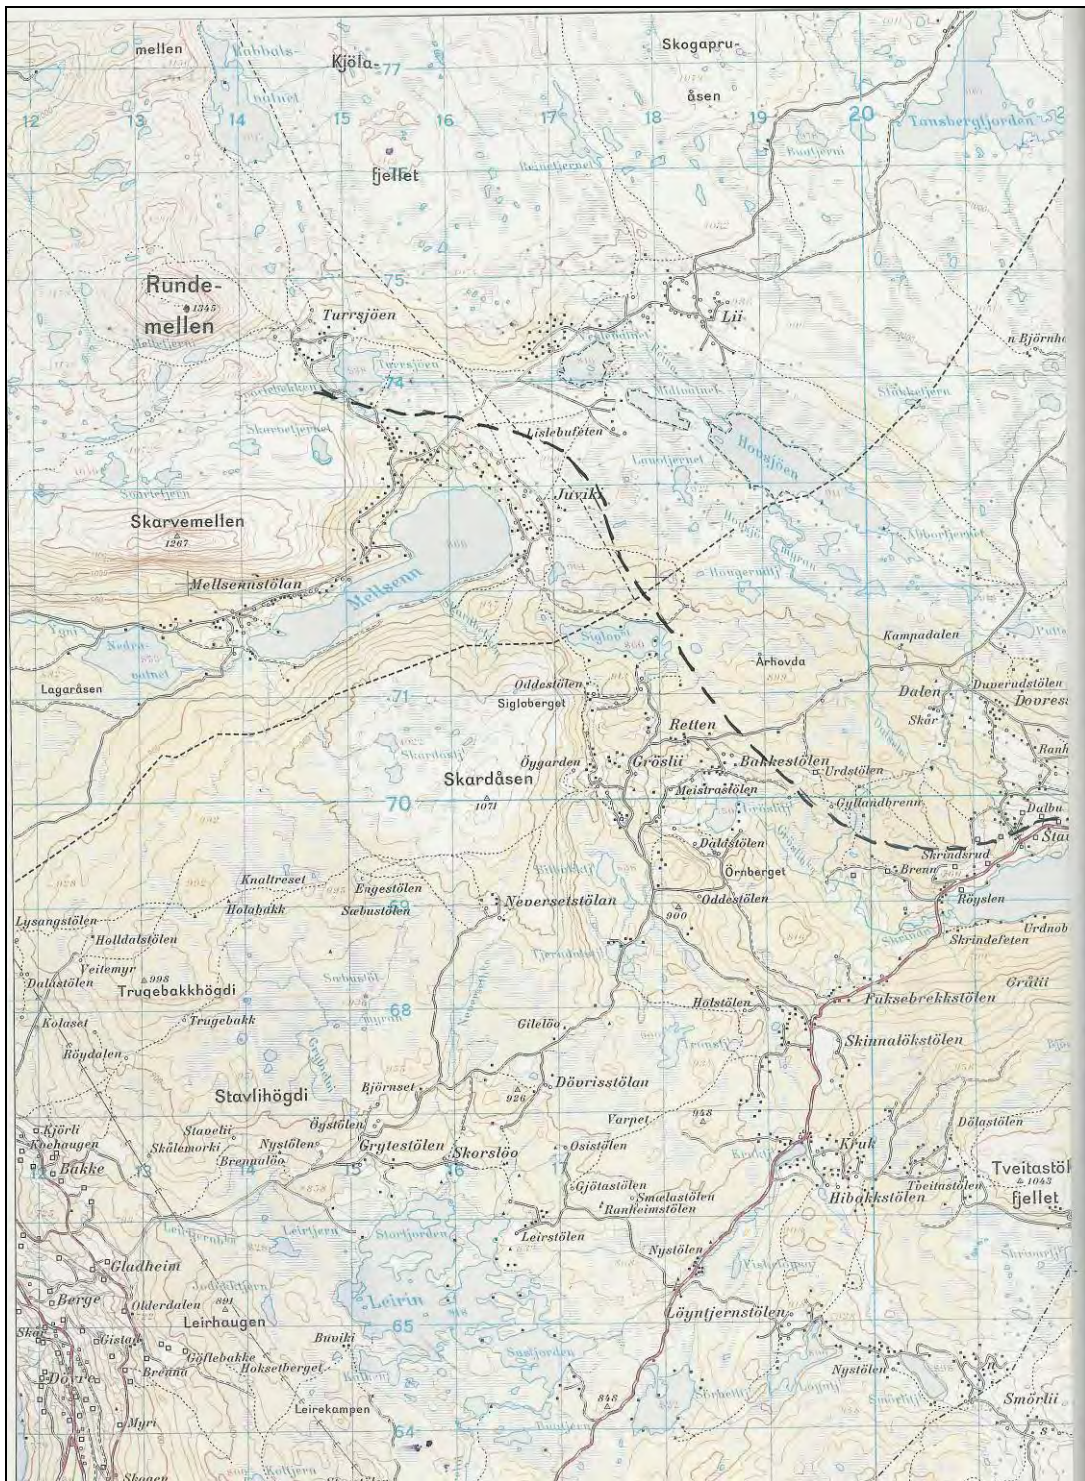
Figur 1: Kart over LN-GIRs rute fra Melladen til Steinsetbygda.

- 1.1.14 Han nærmet seg raskt enden av Steinsetfjorden og vurderte at det var kort avstand til Heim-stigningene (Toåsen), der terrenget skrånet raskt ned mot Etna. Imidlertid feilvurderte han avstanden i forhold til flygehøyden og nærmet seg skogen raskt. Han holdt en flygehastighet på 130-140 km/t og fløy forbi en fotballbane. Fartøysjefen vurderte den som en siste landingsmulighet, men forkastet den også da det var høy skog i begge ender, og det sto fire fotballmål ute på banen. I tillegg var han da kommet så lavt at han måtte trekke opp flere ganger for å unngå kollisjon med trær.

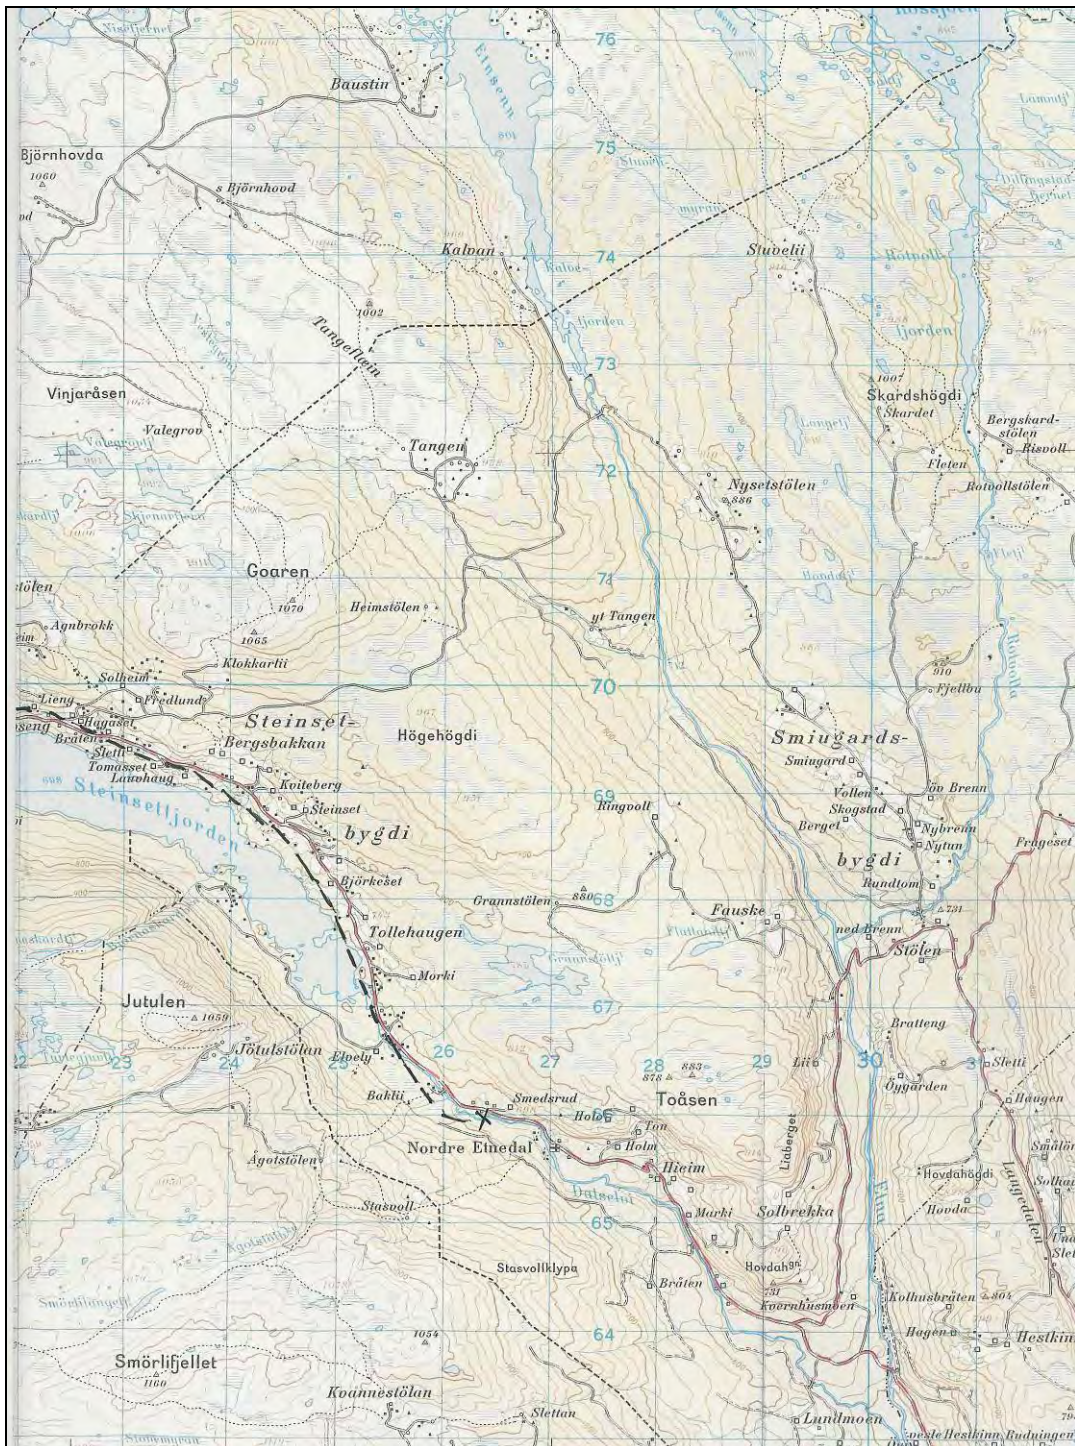
Figur 2: Kart over LN-GIRs rute langs Steinsetfjorden til Nordre Etnedal.

- 1.1.15 Hastigheten var nå redusert til ca. 80 km/t og han nærmet seg tretoppene. Han hørte et kraftig smell i høyre vinge, men flyet holdt stø kurs. Han forsøkte å følge elveleiet som svingte til venstre, men som var for smalt til å gi rom for 16 m vingespenn. Han registrerte at venstre vinge kolliderte med trær og var fra da av passasjer, selv om han fortsatt holdt i stikka og hadde begge bena på siderorspedalene. Venstre vingetipp ble skadet av kollisjonen med en grantopp i det fartøysjefen startet venstresvingen. Som følge av kollisjonen med treet fikk flyet en kraftig dreining med nesen til venstre (yaw). Flyet fortsatte i en venstre flikk med krenkning over 90°, og med nesen pekende ned mot

elvbunnen. Flyet traff deretter med venstre vingetipp i elvbunnen, høyre vinge i et bjerketre og neseseksjonen i elvebredden. Flyet tippet deretter bakover med halen i fartsretningen og ble liggende på siden med høyre vinge pekende opp langs trærne, mens venstre vinge var brukket ved vingeroten. Vingen ble liggende på tvers av elveleiet.
