**RAPPORT OM LUFTFARTSULYKKE 4. DESEMBER 2003 PÅ BODØ  
LUFTHAVN MED DORNIER DO 228-202 LN-HTA, OPERERT AV  
KATO AIRLINE AS**

## RAPPORT OM LUFTFARTSULYKKE

Typebetegnelse:	Dornier DO 228-202
Registrering:	LN-HTA
Eier:	Kato Airline AS
Bruker:	Samme som eier
Havaristed:	Bodø lufthavn (ENBO), terskel rullebane 25 (67°16'2''N 014°24'0''Ø)
Havaritidspunkt:	Torsdag 4. desember 2003, kl. 0909

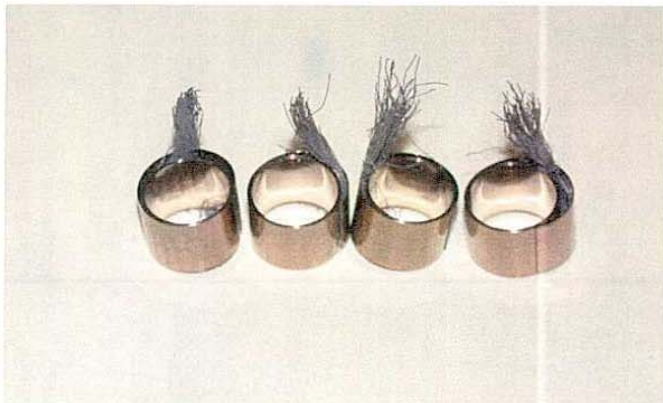
Kabelen merket A i Figur 1 ble valgt for å forsøke å gi et anslag på hvordan fordelingen mellom de ulike brudd typene var. Kabelen ble flettet opp, og fire prøver ble tatt ut, vist i Figur 6. Totalt 75 tråder ble undersøkt og delt inn i fire grupper: Dimpler: bruddflater med dimpler, Sm.Perle: bruddflater med smelteperler, U m/innsn.: Uidentifisert bruddflate med innsnevring og U u/innsn.: Uidentifisert uten innsnevring.

Figur 6 Oversiktsbilde av prøver tatt ut fra kabel merket A i Figur 1 for vurdering av bruddflater.
