RAPPORT

SL Rapport 2007/30

**RAPPORT OM LUFTFARTSULYKKE I ISVATN VED SLOGEN I ØRSTA KOMMUNE I
MØRE OG ROMSDAL, 30. AUGUST 2004, MED ROBINSON R22 BETA, LN-OCI****ENGLISH SUMMARY INCLUDED**Avgitt
November 2007Statens Havarikommisjon for Transport
Postboks 213
NO-2001 Lillestrøm
Telefon: 63 89 63 00
Faks: 63 89 63 01
<http://www.aibn.no>
E-post: post@aibn.no

RAPPORT OM LUFTFARTSULYKKE

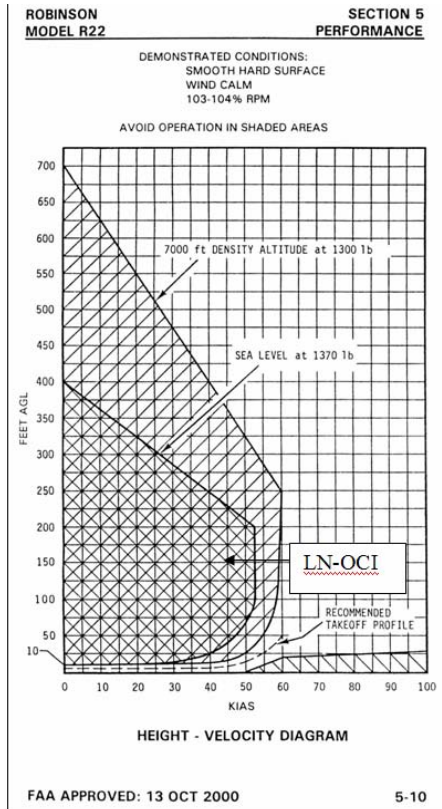
Figur 7: Høyde-hastighets-diagram

Diagrammet i figur 7 viser helikoptertypens ytelsesdiagram i form av et høyde-hastighets-diagram. Diagrammet viser den optimale profilen ("vindu") for avgang og landing med sikre marginer. Her går det frem at hastigheter må holdes over 52 kt i høyder mellom 100 og 200 ft AGL ved havflaten, og over 56 kt mellom 100 og 250 ft AGL. LN-OCI fløy i ca. 150 ft AGL med en hastighet av 40-50 KIAS.

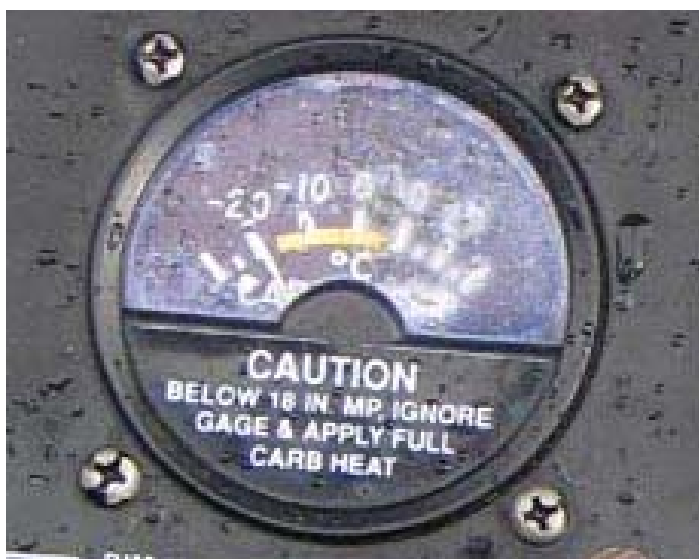
Figur 10: Forgassertemperaturmåler

Det gule området går fra -15 °C til 5 °C og indikerer fareområdet for forgasserising.

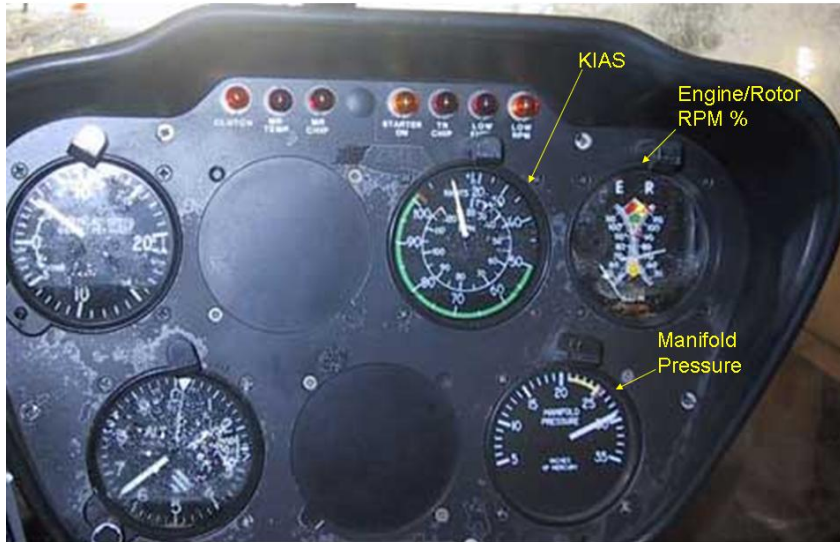
Figur 11: Hastighetsindikator (KIAS) – motor- og rotorturteller (Engine/Rotor RPM) og innsugningstrykkmåler (MP)

Figur 11 viser hastighetsmåler med grønn indikering for normalt hastighetsområde under flyging. Minimumshastighet før landing er 52 KIAS (unntatt ifm avgang og landing). Videre vises motor/rotor RPM i %, med grønt område for rotor RPM mellom 97 og 104 %.
