RAPPORT

SL 2008/02

RAPPORT OM LUFTFARTSULYKKE PÅ VOSS 14. SEPTEMBER 2006 MED EUROCOPTER AS 350 B2, LN-ODH OPERERT AV FONNAFLY AS

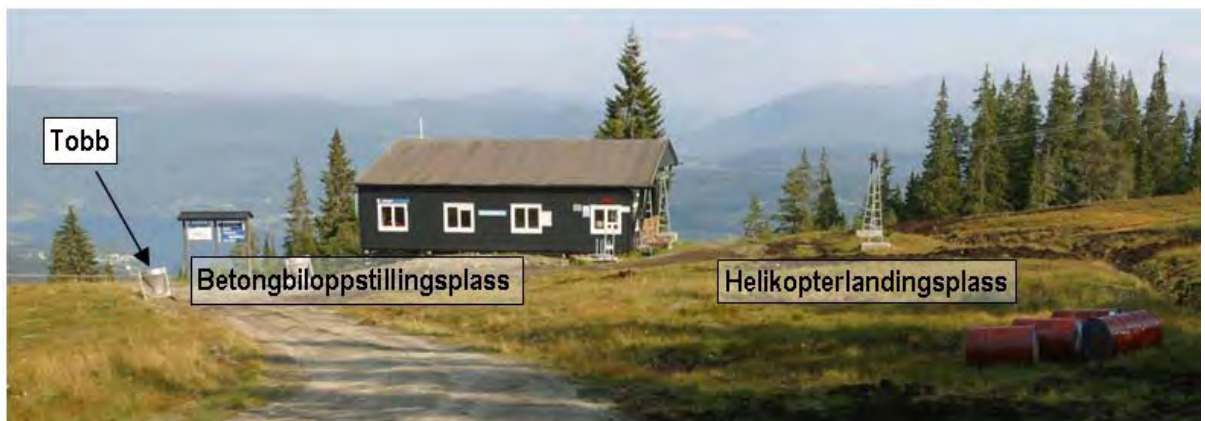
1.1.2 Fartøysjefen startet arbeidsdagen på basen på Bømoen ca. kl. 0715. Han utførte inspeksjon før avgang på helikopteret, og fant ut at batteriet var tomt for strøm. Fartøysjefen mente forklaringen var at et relé hadde hengt seg opp. Problemet ble løst ved at han byttet batteri. Det var tid til å fly ut et lass med betong før persontransporten i Ålvik. En mann som fartøysjefen hadde engasjert for å assistere med last, stropper, drivstoffpåfylling m.m, kjørte bil i forvegen opp til lasteplassen på Tråstølen i slalåmbakken. Der stod en betongbil klar. Mannen, heretter omtalt som lastemannen, og betongbilsjåføren samarbeidet om å forberede videre transport med helikopter. Betongen ble fylt over i to spesielle beholdere, såkalte tobb, som hver rommer 300 l (Figur 1).

Figur 1: Lasteplassen på Tråstølen.

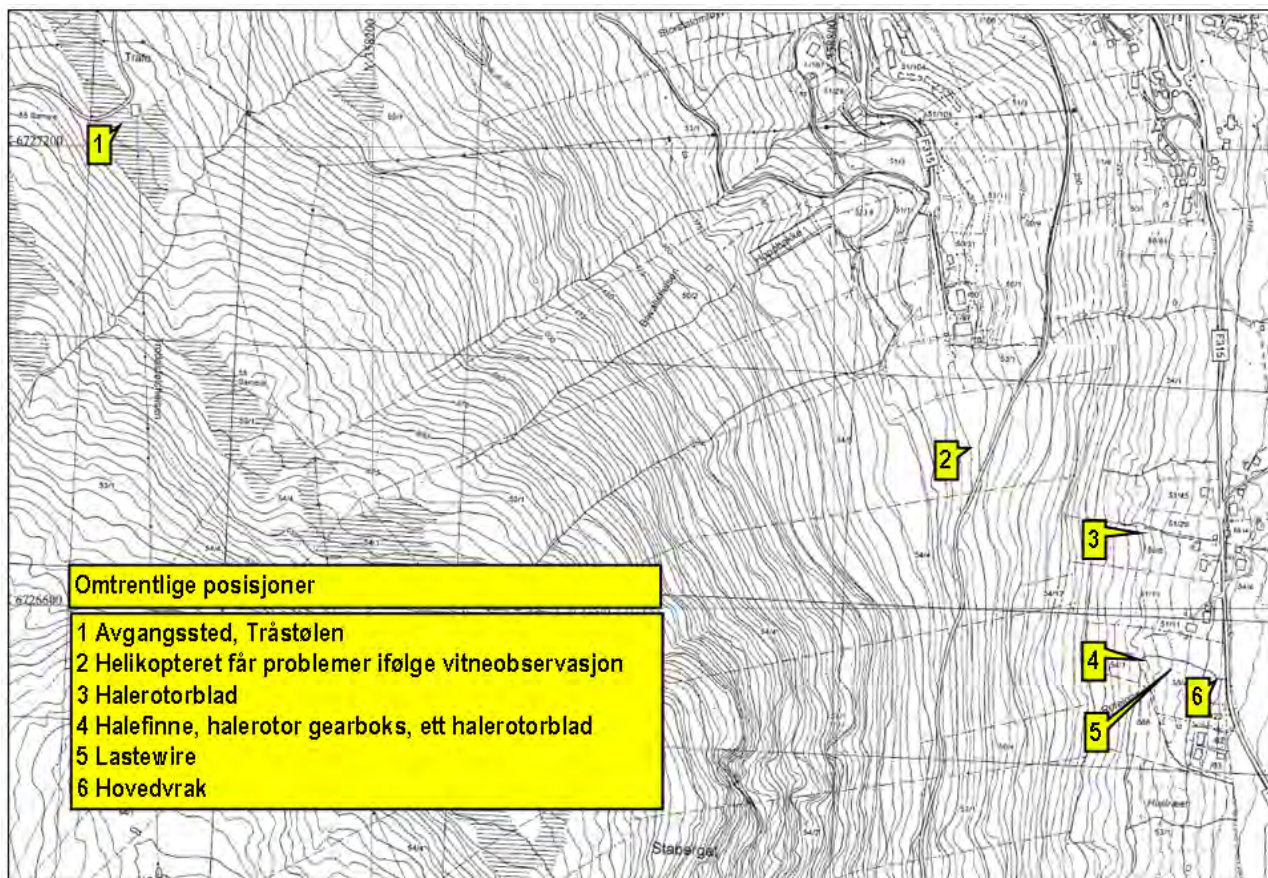
- 1.12.1 Helikopteret falt ned på et jorde som skråner mot øst ned mot Bavallsvegen, 5710 Skulestadmo (kart i Figur 2). Høyden over havet på havaristedet er 174 m. Havaristedet ligger ca. 1,5 km fra avgangsstedet, målt i luftlinje. Avgangsstedet ligger ca. 565 m.o.h. Terreng høyden der vitner observerte at helikopteret fikk problemer er ca. 305 m. Avstanden fra denne posisjonen til havaristedet er ca. 450 m.
- 1.12.2 Vraket lå omtrent 5 m fra veien, inntil noen trær ved et lite bekkefar (Figur 3). Det ligger hus på begge sider av jordet, 50-100 m fra havaristedet.

Figur 2: Kartutsnitt Bavallen.
